# NAF Bruktbiltest

**Testdato**  
21.07.2025

| <b>Bilmerke</b> | Volkswagen | <b>Motorstørrelse</b> | 2461 cm <sup>3</sup> |
| <b>Modell</b> | TRANSPORTER O. CARAVELLE | <b>Motoreffekt</b> | 96 kW |

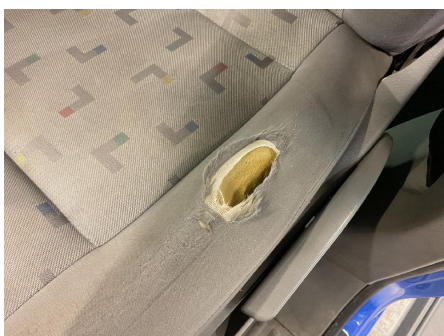
20. Seter

| Ref.Id | Repareres | Resultat | Beskrivelse |
|---|---|---|---|
| 98.3 | Seter | Hull/rift gjennom setetrekk: | Venstre foran |

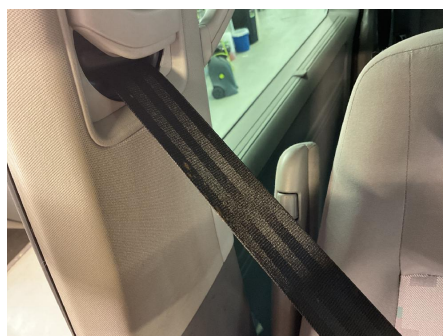
21. Bilbelte

| Ref.Id | Repareres | Resultat | Beskrivelse |
|---|---|---|---|
| 99.8 | Bilbelte | * Mugg på HF belte | |

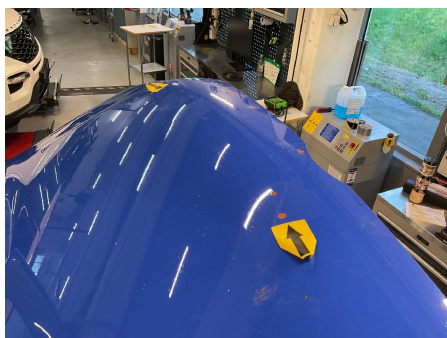
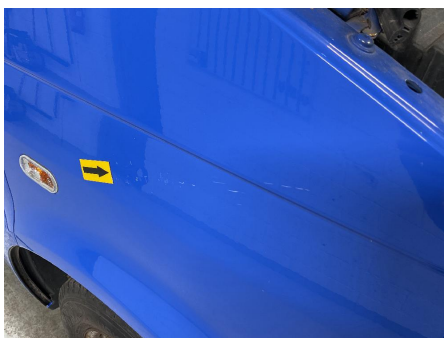
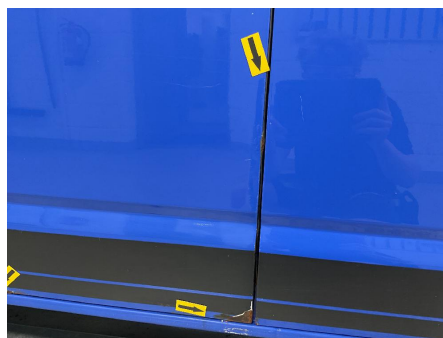
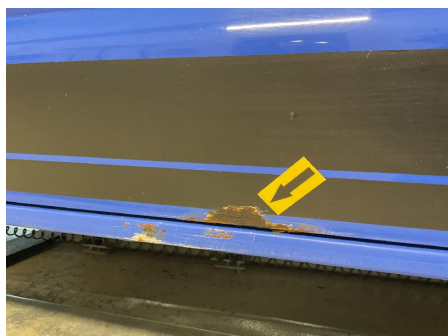
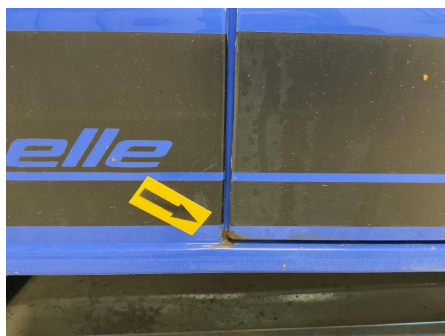
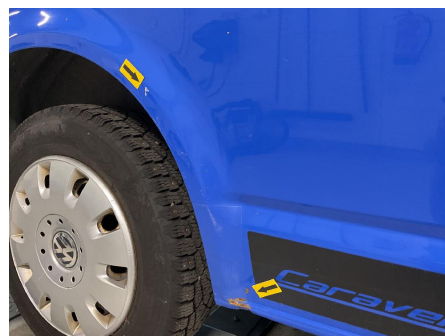
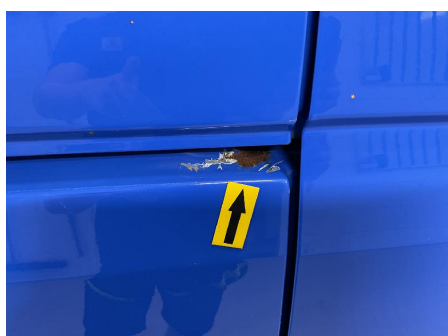
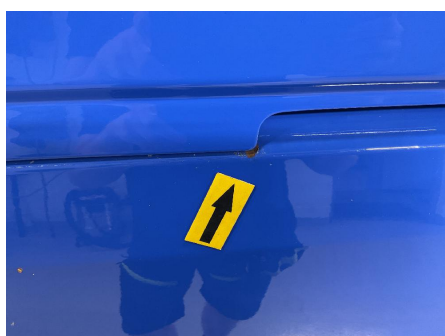
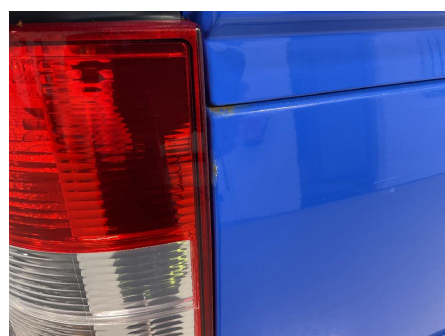
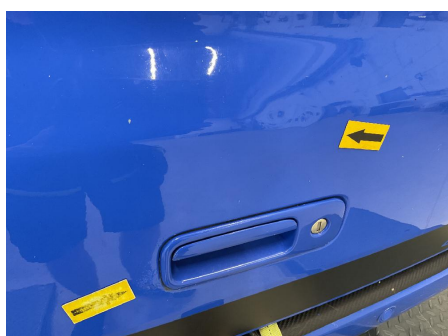
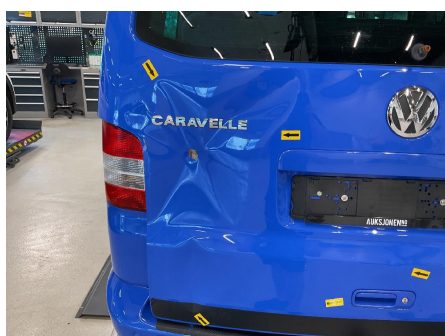
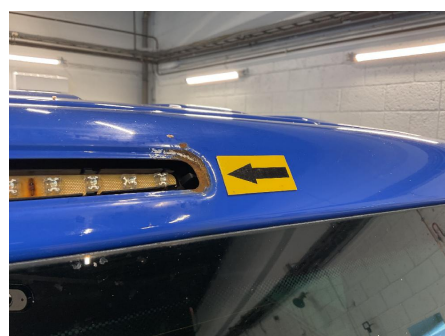
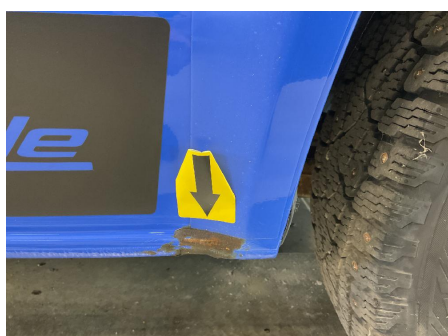
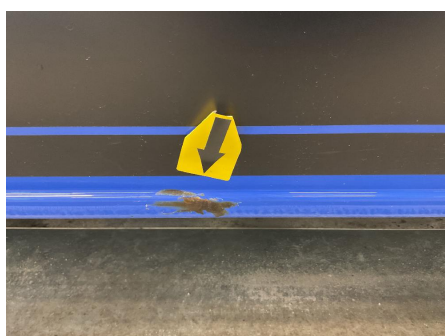
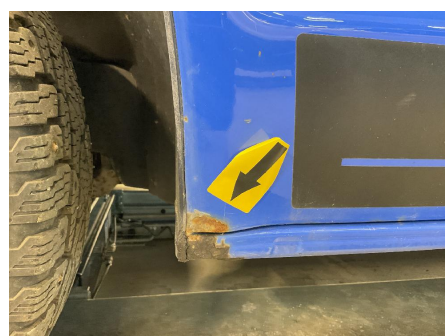
| Ref.Id | Repareres | Resultat | Beskrivelse |
|---|---|---|---|
| 86.4 | Lakk / karosseri utvendig | Skadet: | Bakluke |
| 86.9 | | Rustangrep: | Venstre fordør, Høyre bakdør, Venstre bakskjerm, Høyre bakskjerm, Venstre sidekanal, Høyre sidekanal |
| 86.12 | | Steinsprut/lakksår | Panser |

| Ref.Id | Opplysning | Resultat | Beskrivelse |
|---|---|---|---|
| 86.18 | Lakk / karosseri utvendig | Diverse småbulker/lakkriper | |

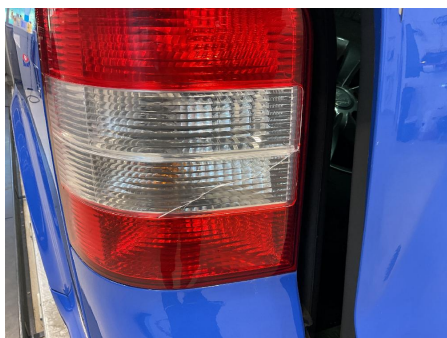
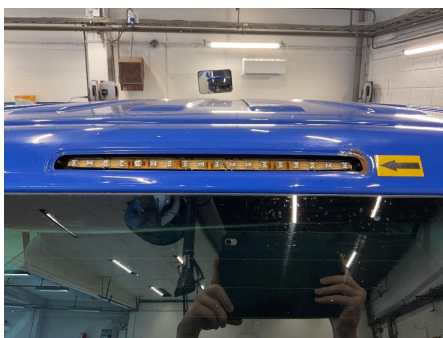
| Ref.Id | Repareres | Resultat | Beskrivelse |
|---|---|---|---|
| 17.11 | Lys | Skadet lykteglass: | Midtre bremselys |
| 17.12 | | Krakelert lykteglass | Venstre baklys |

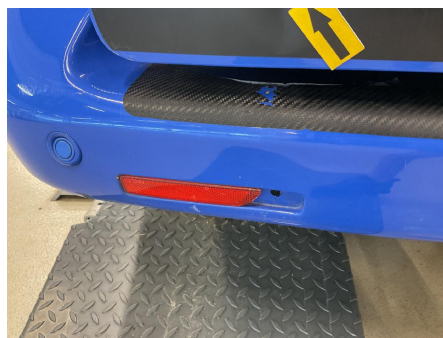
**39. Refleks**

| Ref.Id | Repareres | Resultat | Beskrivelse |
|---|---|---|---|
| 19.2 | Refleks | Skade på refleks: | Venstre side |

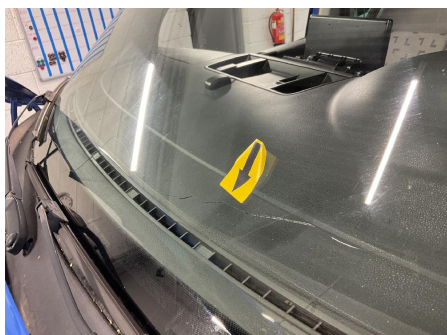
**40. Frontrute**

| Ref.Id | Repareres | Resultat | Beskrivelse |
|---|---|---|---|
| 81.4 | Frontrute | Sprekk i frontrute: <ul style="list-style-type: none"><li>• Reparasjonsmetode: Skift</li></ul> | |

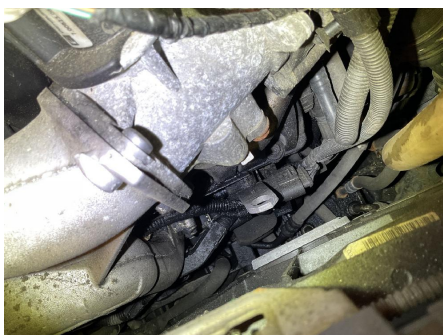
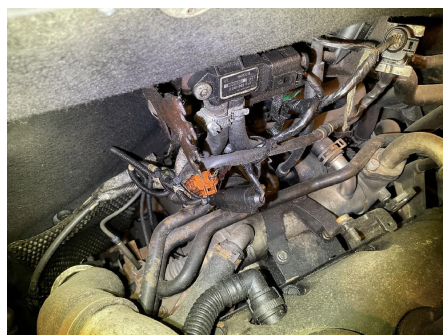
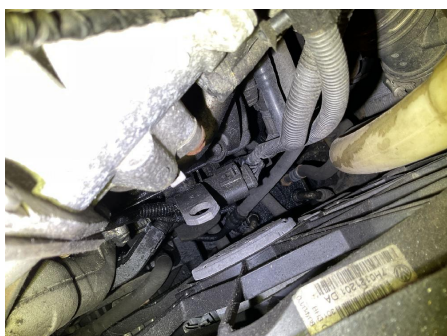
| Ref.Id | Repareres | Resultat | Beskrivelse |
|---|---|---|---|
| 28.1 | Utvendig tilstand motor | Oljelekkasje på motor - rengjør før nærmere kontroll | |

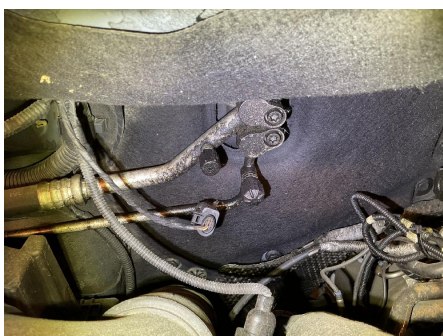
**44. Varmeapparat /  
klimaanlegg (AC)**

| Ref.Id | Opplysning | Resultat | Beskrivelse |
|---|---|---|---|
| 50.17 | Varmeapparat / klimaanlegg (AC) | * Tegn til AC lekkasje | |

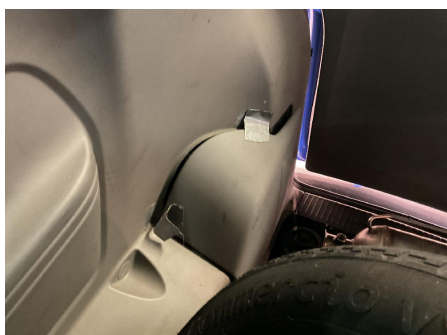
**46. Laste-/bagasjerom**

| Ref.Id | Repareres | Resultat | Beskrivelse |
|---|---|---|---|
| 102.2 | Laste-/bagasjerom | Skader i deksler/panel/vegger/gulv | |

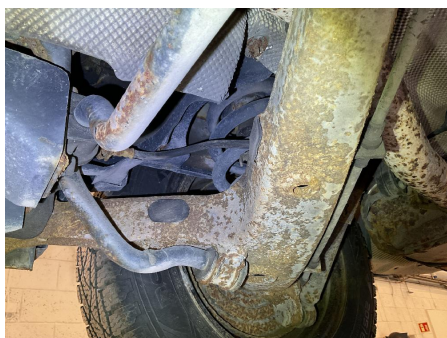
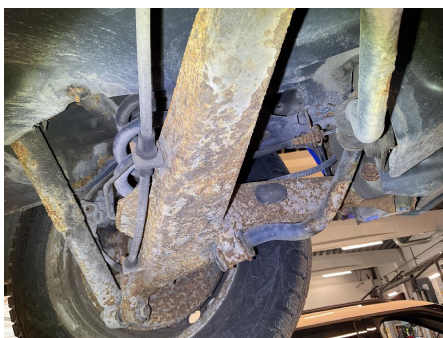
| Ref.Id | Opplysning | Resultat | Beskrivelse |
|---|---|---|---|
| 88.12 | Underside | Rustangrep i vognbunn / understell | |
