# NAF Bruktbiltest

**Testdato**  
27.08.2025

| <b>Modell</b> | Range Rover Evoque | <b>Motoreffekt</b> | 110 kW |
| <b>Registreringsnr.</b> | BT55759 | <b>Drivstofftype</b> | Diesel |

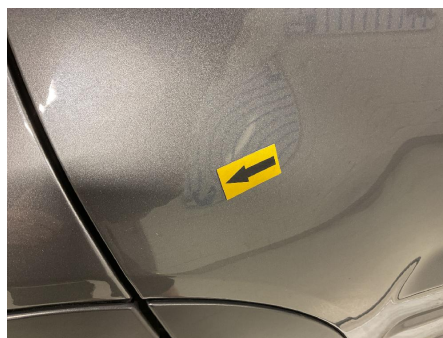
**18. Lakk / karosseri utvendig**

| Ref.Id | Repareres | Resultat | Beskrivelse |
|---|---|---|---|
| 86.1 | Lakk / karosseri utvendig | Bulk (er): | Høyre bakdør |

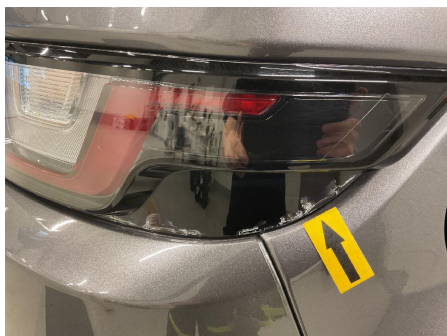
**19. Lys**

| Ref.Id | Repareres | Resultat | Beskrivelse |
|---|---|---|---|
| 17.12 | Lys | Kraketert lyktglass | Høyre baklys |

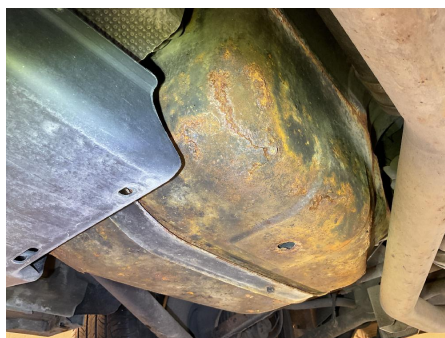
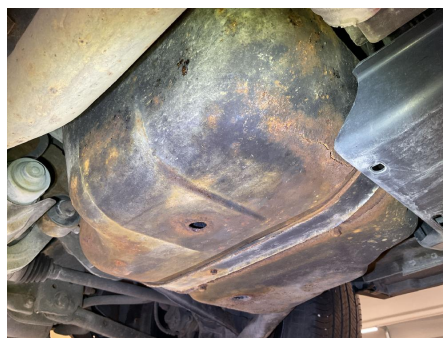
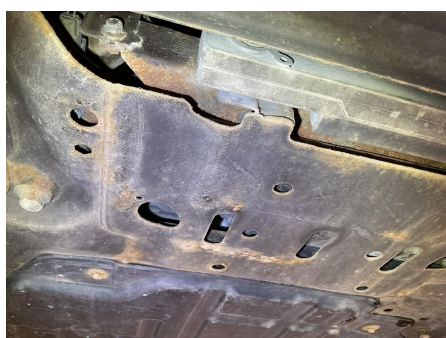
**26. Underside**

| Ref.Id | Opplysning | Resultat | Beskrivelse |
|---|---|---|---|
| 88.13 | Underside | Stedvis rustdannelser i vognbunn/understell | |
