# SALGSOPPGAVE

**Bokfinkveien 4A, 8907 Brønnøysund**

# Tilstandsrapport

Tomannsbolig

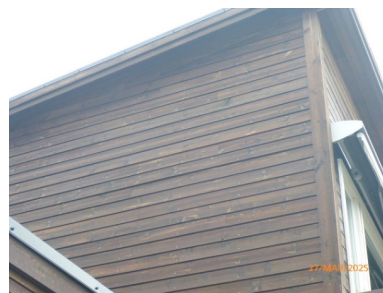
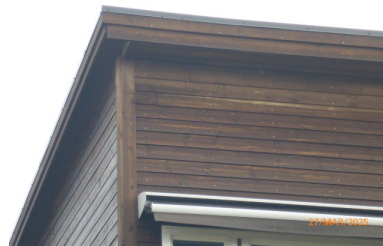
## TG IU Veggkonstruksjon

Veggene har bindingsverkskonstruksjon fra byggeår. Fasade/kledning har liggende bordkledning. Kledningen er av tre, det presiseres at en trekledning ikke er vedlikeholdsfri. Felles bygningsdel, det vises til borettslaget for tilstandsvurdering.

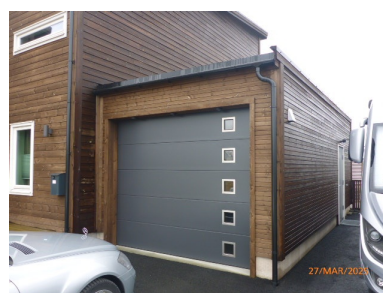
Bygningen har malt hovedytterdør med smårutet tolags glass. Slette dører til teknisk rom, garasje og bod i 2.et. Veranda og altandør i tre med trelags glass. Leddport til garasje er en stålport med portåpner.

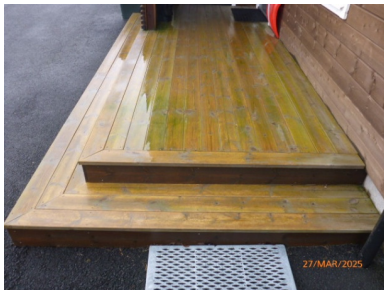
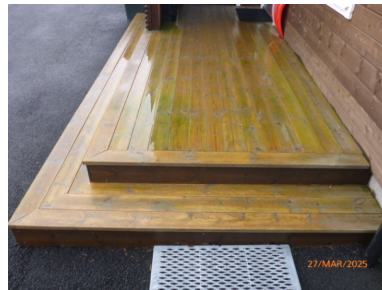
Ved hovedinngang er det et tredekke på ca. 7 m<sup>2</sup>. Mot vest er det en platting på ca. 16 m<sup>2</sup> med tilhørende levegg. Videre er det en veranda på ca. 18 m<sup>2</sup>, hele verandaen er skjermet under overliggende altan. Altan i 2.et er på ca. 13 m<sup>2</sup>. Rekkverk i tre, stål og glass.

### TG 2 Andre utvendige forhold

Felles bygningsdeler.

- For å lukke avviket ihht NS 3600.2018 må det utarbeides en Tilstandsanalyserapport/vedlikeholdsplan for fellesdeler i bygget. Da dette er opp til borettslag/sameie å rekvirere er kostnadsestimat ikke satt.

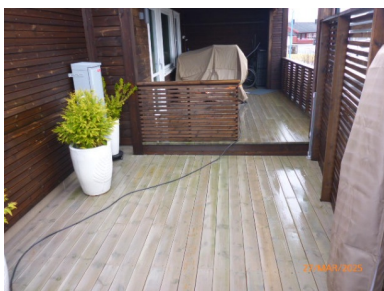
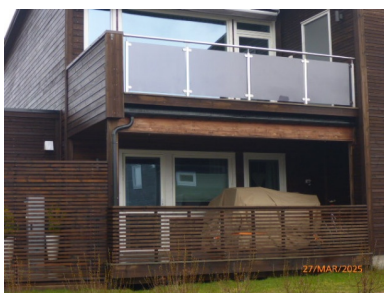
### TG 1 Utvendige trapper

Ingen utvendige trapper, men det er to trinn opp til terrasse ved hovedinngang.  
Det anbefales etablert håndløper på vegg.

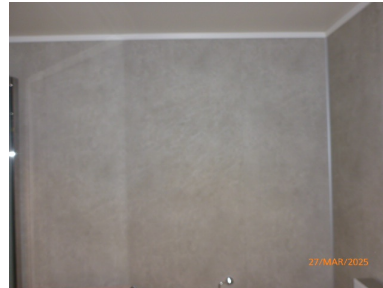
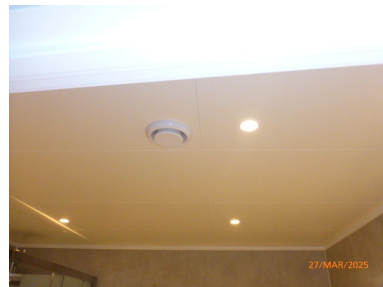
## TG 1 Overflater vegger og himling

Veggene har baderomsplater. Taket har himlingsplater.

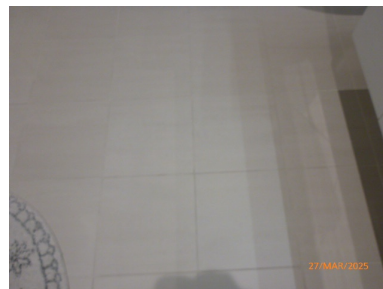
### 1.ETASJE > BAD/VASKEROM

## TG 1 Overflater Gulv

Gulvet er flislagt. Rommet har elektriske varmekabler. Det er fall ved dusjkabinett, sluk under kabinett, ikke adkomst for kontrollmåling.

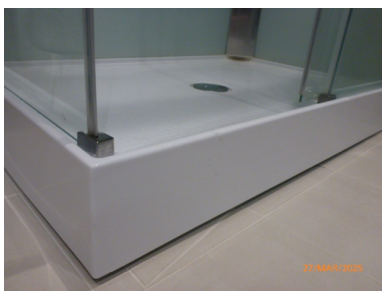
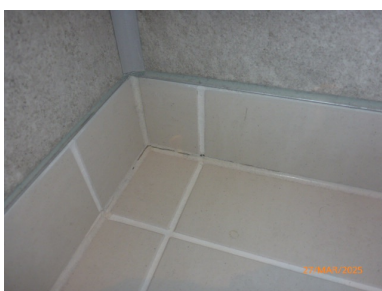
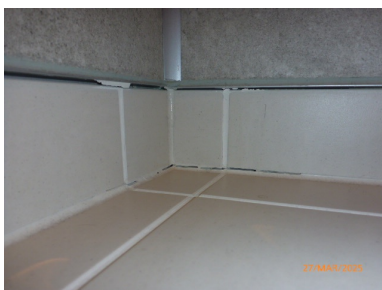
Sluket ligger under dusjkabinett, ikke adkomst til sluket ved befarig. I et hjørne ved toalett er det sprekk i elastisk fuge mellom gulvfliser og sokkelfliser. Det er ikke fuget mellom sokkelfliser og sokkellist.

Sprekke i elastisk fuge mellom gulvfliser og sokkelfliser ble fuget opp av Nordbohus as etter befaring, fuger opp på nytt.

Kontakt utbygget for en avklaring rundt årsaken til sprekker i fuger og manglende fuging under sokkellist.

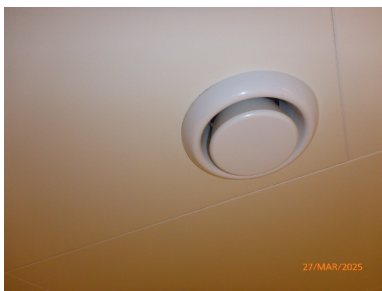
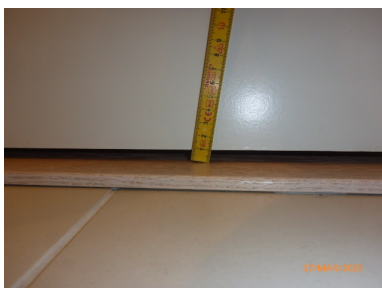
### 1.ETASJE > BAD/VASKEROM

#### TG 0 Tilliggende konstruksjoner våtrom

Hulltagning er ikke foretatt. Det har ikke vært dusjet på vegg og gulv, tett kabinett ble montert før badet ble tatt i bruk. Ved fuktsøk på vegg, er det ikke registrert forskjeller i ledeevne som kan indikere fukt fra bruk.

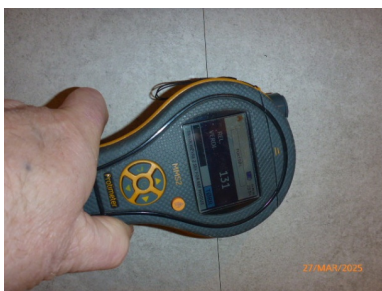
Oppe på vegg, ledeevne 131

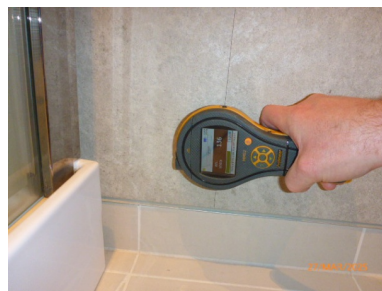
I plateskjøt ved kabinett, ledeevne 136

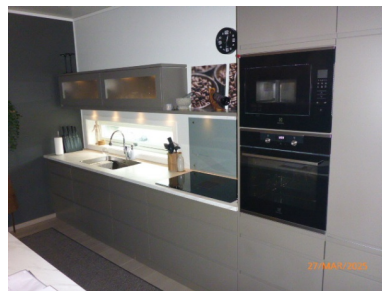
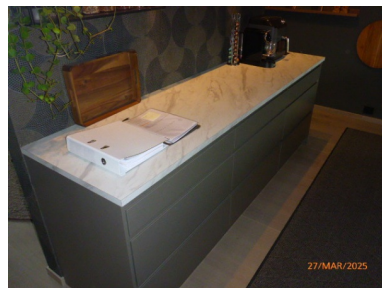
Kjøkkenet har innredning med glatte fronter. Benkeplaten er av laminat. Det er vask i benkeplate. Kjøll/fryseskap, oppvaskmaskin, induksjonstopp, micro, stekeovn og vannstoppsystem. Fra andelshaver "vannlekkasjevarsler i skap under vask sjekket og testet ok av rørlegger Rune Moe"

Alt teknisk utstyr vil alltid være beheftet med stor usikkerhet og betydelige levetidsvariasjoner utover fabrikkgarantier. Det ble ved et fuktsøk med Protimeter MMS 2, ikke registrert forskjeller i verdier som kan indikere muligheten for bakenforliggende fukt i risikoutsatte områder på kjøkkenet.

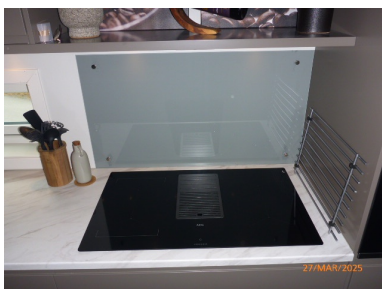
Det er eget avtrekk integrert i platetopp, vifte med avtrekk ut.

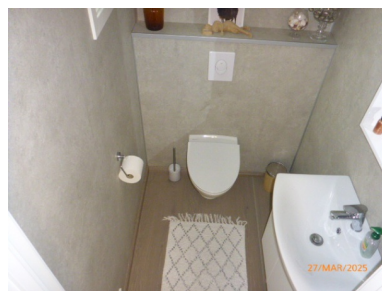
- Det er ikke påvist tilfredsstillende løsning for å synliggjøre lekkasje fra innebygget sistern.

Etterspør dokumentasjon på innebygget sistern.
