# NAF Bruktbiltest

**Testdato**  
11.08.2025

**Bilmerke** MG  
**Modell** MARVEL R ELECTRIC  
**Type** EP21  
**Registreringsnr.** EF30080  
**Understellsnr.** LSJE2409XNS101949  
**Km.stand.** 35634  
**Farge** Svart  
**Karosseritype** Kombikupé

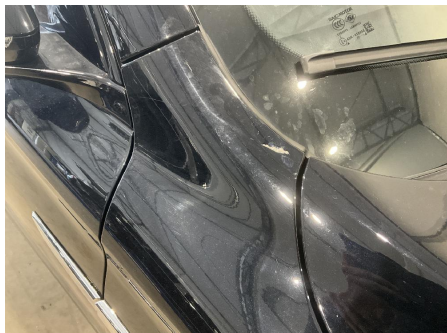
**1. Lakk / karosseri utvendig**

| Ref.Id | Repareres | Resultat | Beskrivelse |
|---|---|---|---|
| 86.1 | Lakk / karosseri utvendig | Bulk (er): | Høyre forskjerm, Venstre fordør |
| 86.3 | | Lakkriper: | Bakluke, Venstre bakdør |
| 86.6 | | Pyntelist løs, skadet eller mangler: | Høyre forskjerm |
| 86.12 | | Steinsprut/lakksår | Støtfanger foran |

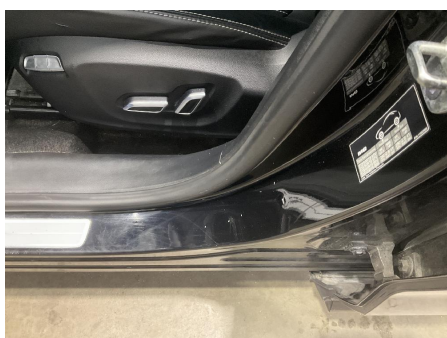
**4. Døråpning**

| Ref.Id | Repareres | Resultat | Beskrivelse |
|---|---|---|---|
| 97.1 | Døråpning | Sår eller skade: | Venstre fordør |

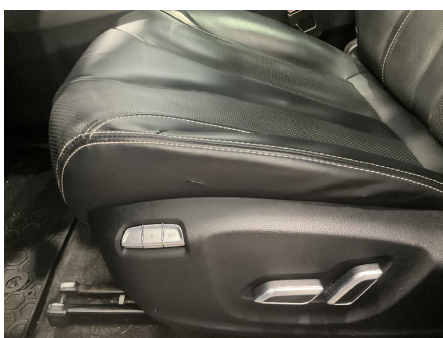
**5. Seter**

| Ref.Id | Repareres | Resultat | Beskrivelse |
|---|---|---|---|
| 98.3 | Seter | Hull/rift gjennom setetrekk: | Venstre foran |
| 98.6 | | * Seterygg på fører sete - søm løsnet/skadet. | |

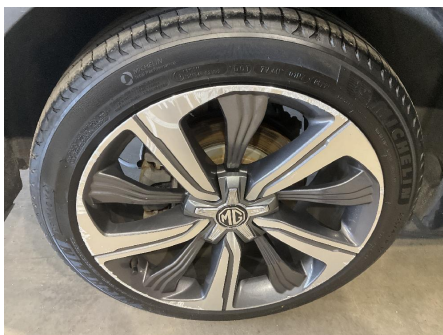
**8. Felg**

| Ref.Id | Repareres | Resultat | Beskrivelse |
|---|---|---|---|
| 66.8 | Felg | Vesentlig ripe / hakk inn til grunnmaterialet: | Venstre foran, Venstre bak, Høyre bak, Høyre foran |

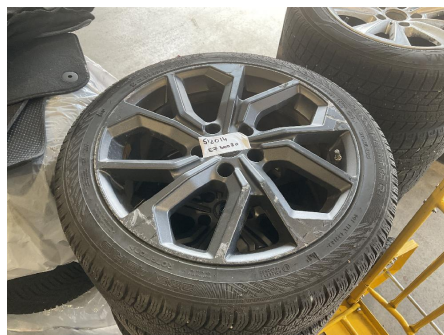
**9. Ekstra hjulsett**

| Ref.Id | Repareres | Resultat | Beskrivelse |
|---|---|---|---|
| 67.23 | Ekstra hjulsett | Vesentlig ripe(r) inn til grunnmaterialet på felg: | 4 felger |
