NAF Bruktbiltest

Testdato
14.04.2025

Bilmerke	Ford	Motorstørrelse	1995 cm ³
Modell	Transit	Motoreffekt	77 kW
Type	FCC	Aksler i drift	1
Registreringsnr.	SD81365	Drivstofftype	Diesel
Understellsnr.	WF0YXXTTGYGC73875	Kjøretøygruppe	315
Km.stand.	90108	Bruktimportert	Nei
Farge	Hvit	Registreringsår	2016
Karosseritype	Integrert førerhus	Registrert første gang	30.08.2016
		Frist for neste EU kontroll	16.09.2026

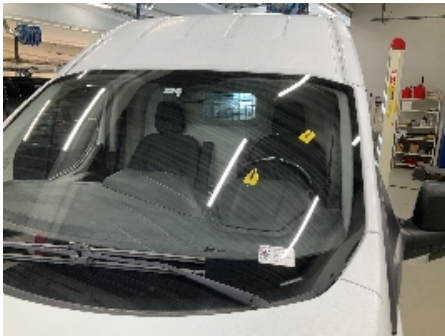
1. Frontrute

Ref.Id	Opplysning	Resultat	Beskrivelse
81.9	Frontrute	Noe steinsprut	
86.16	Lakk / karosseri utvendig	Lakkriper:	Venstre fordør, Støtfanger foran
86.18		Småbulker:	Høyre fordør, Støtfanger bak, Venstre fordør
86.20		Steinsprut:	Panser, Bakluke
86.21		Små lakkblærer:	Bakluke
86.24		Rustangrep:	Venstre bakskjerm, Høyre bakskjerm
86.28		Varierende kvalitet på rep.lakkering	Høyre baddør
86.34		* Diverse lakkriper/steinsprut/lakkblærer.	
88.12	Underside	Rustangrep i vognbunn / understell	
102.8	Laste-/bagasjerom	Lasterom har spesialinnredning

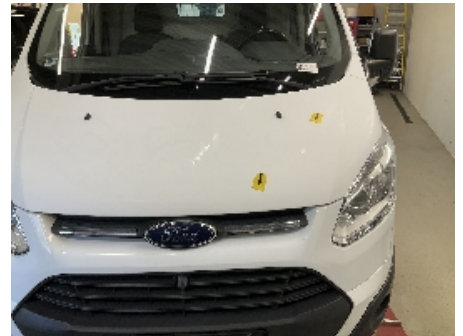
3. Lakk / karosseri utvendig

Ref.Id	Repareres	Resultat	Beskrivelse
4.2	Service/ Dokum.	Siste service er ikke utført	Tid mellom servicer er overskredet, Kjørelenge mellom servicer er overskredet
42.1	Drivaksler	Defekt gummimansjett:	Venstre ytre foran
86.8	Lakk / karosseri utvendig	Rustangrep:	Høyre baddør
86.13		Lakkslipp/flassing	Støtfanger foran
98.2	Seter	Misfarget/skittent:	Venstre foran, Høyre foran
