SKODA KODIAQ 190 HK AUTOMAT 4X4

TESTDATO: 19.05.2025

KJ51974

CHASSISNR: TMBLN9NS0M8039630

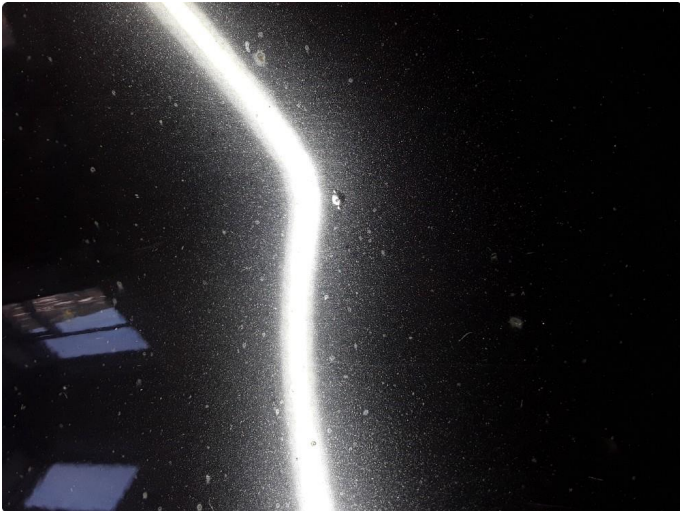
| Punkt | Beskrivelse | Plassering |
|---|---|---|
| 1.2 Dører | Liten steinsprut med korrosjon. | venstre foran |

1.2 Liten steinsprut med korrosjon.

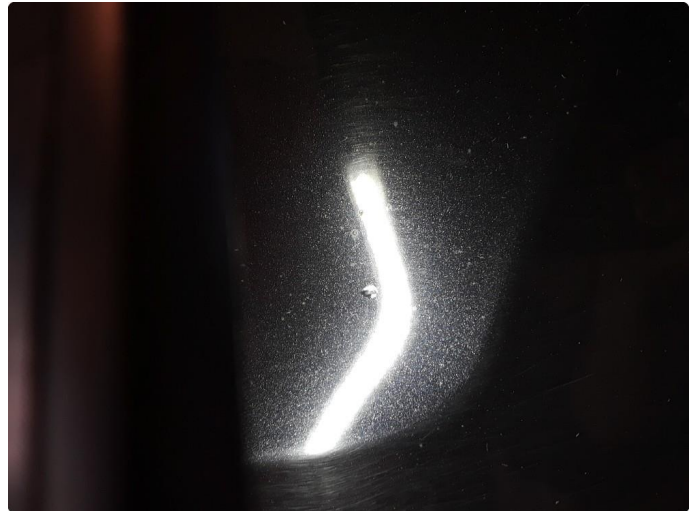
| Punkt | Beskrivelse | Plassering |
|---|---|---|
| 1.3 Dører | Liten steinsprut med korrosjon. | venstre bak |

1.3 Liten steinsprut med korrosjon.

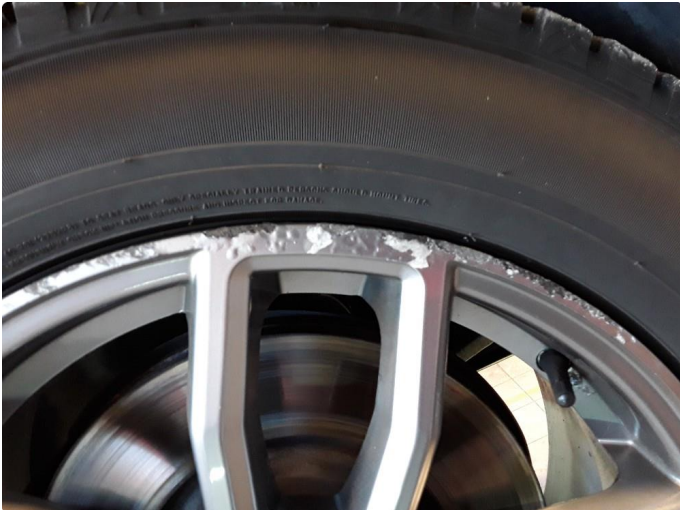
| Punkt | Beskrivelse | Plassering |
|---|---|---|
| 1.4 Dekk/Felger | Noe kantkjørt vinterfelg. | |

1.4 Noe kantkjørt vinterfelg.

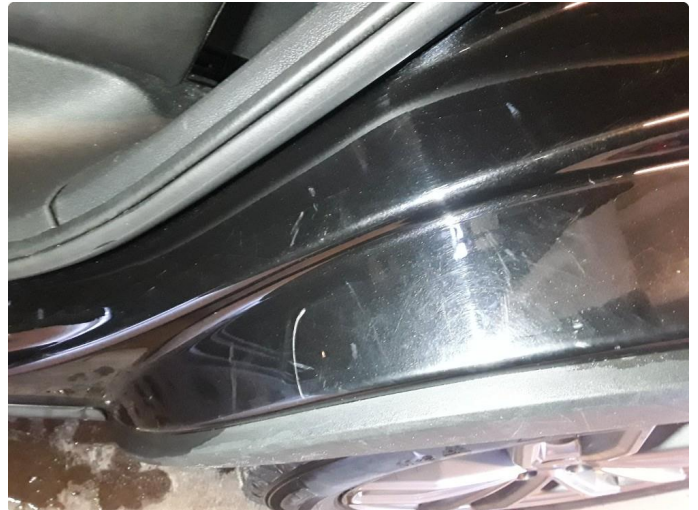
| Punkt | Beskrivelse | Plassering |
|---|---|---|
| 1.5 Døråpning | Liten bulk og riper. | venstre bak |

1.5 Liten bulk og riper.

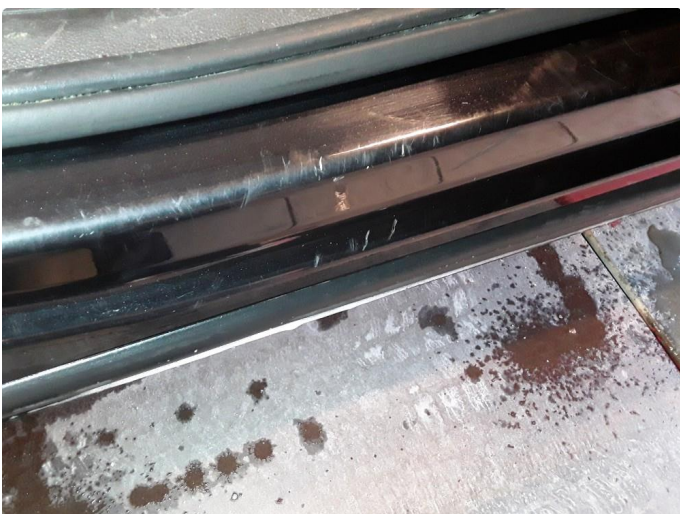
| Punkt | Beskrivelse | Plassering |
|---|---|---|
| 1.6 Døråpning | Noe riper. | høyre bak |

1.6 Noe riper.

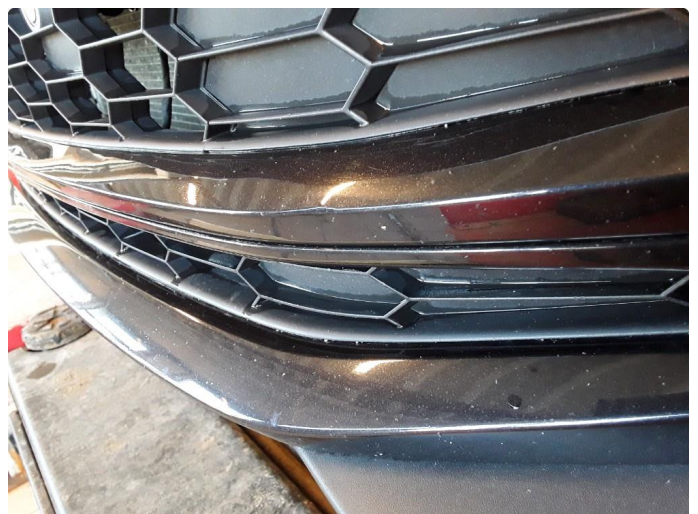
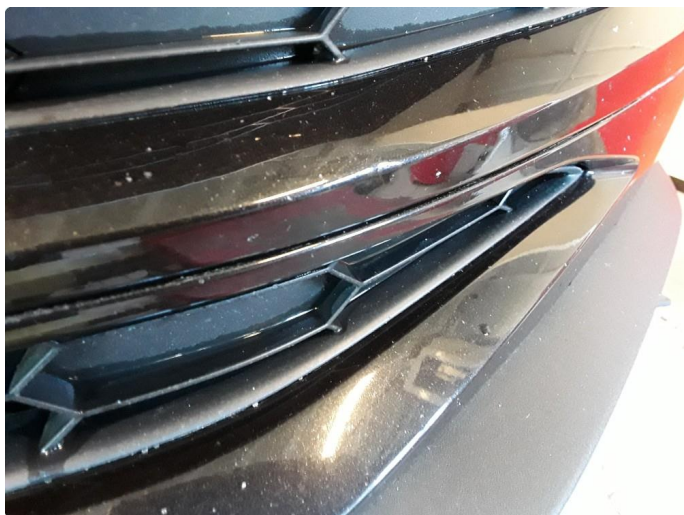
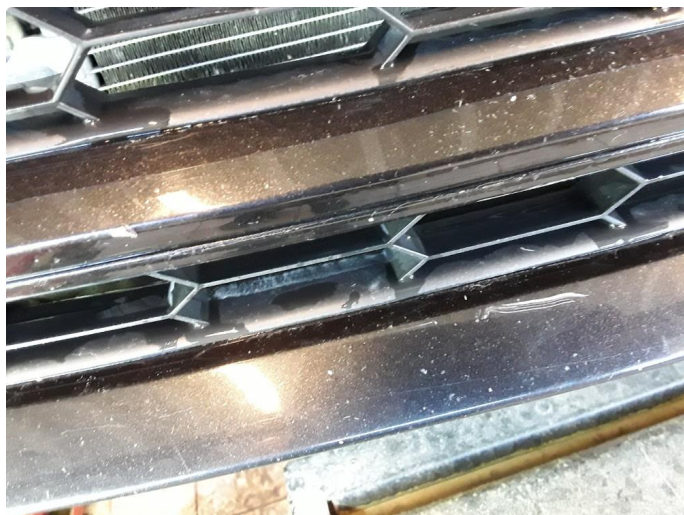
| Punkt | Beskrivelse | Plassering |
|---|---|---|
| 1.7 Støtfanger | Liten bulk. | foran |

1.7 Liten bulk.
