# NAF Bruktbiltest

**Testdato**  
22.05.2025

| <b>Modell</b> | Doblo Cargo | <b>Motoreffekt</b> | kW |
| <b>Registreringsnr.</b> | YA68178 | <b>Drivstofftype</b> | Diesel |

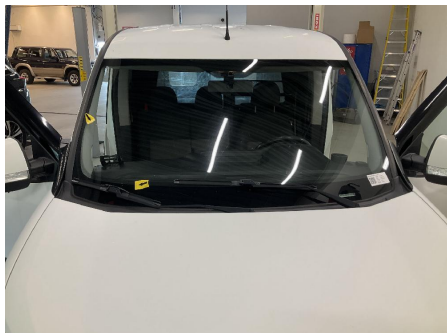
**1. Frontrute**

| Ref.Id | Repareres | Resultat | Beskrivelse |
|---|---|---|---|
| 81.4 | Frontrute | Sprekk i frontrute: <ul style="list-style-type: none"><li>• Reparasjonsmetode: Reparasjon</li></ul> | |

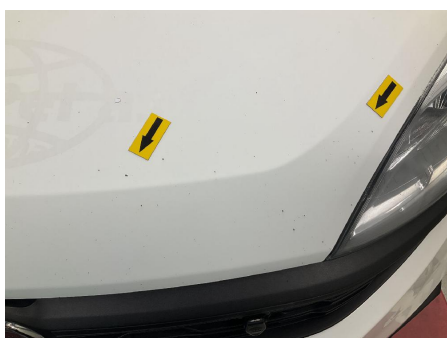
**4. Lakk / karosseri utvendig**

| Ref.Id | Repareres | Resultat | Beskrivelse |
|---|---|---|---|
| 86.3 | Lakk / karosseri utvendig | Lakkriper: | Venstre bakdør, Venstre bakskjerm, Venstre forskjerm |

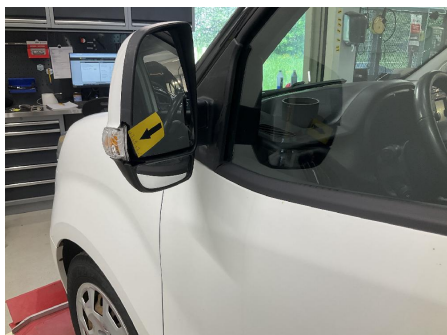
**7. Utvendig speil**

| Ref.Id | Repareres | Resultat | Beskrivelse |
|---|---|---|---|
| 87.5 | Utvendig speil | Skade på speilramme / -hus | Venstre side |

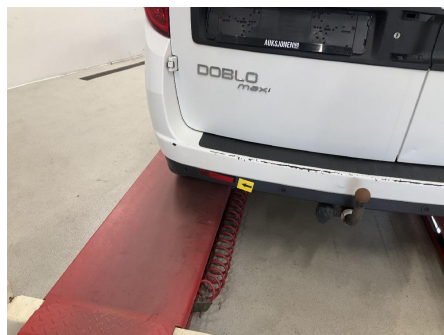
**9. Refleks**

| Ref.Id | Repareres | Resultat | Beskrivelse |
|---|---|---|---|
| 19.1 | Refleks | Mangler refleks: | Høyre side |
| 19.2 | | Skade på refleks: | Venstre side |

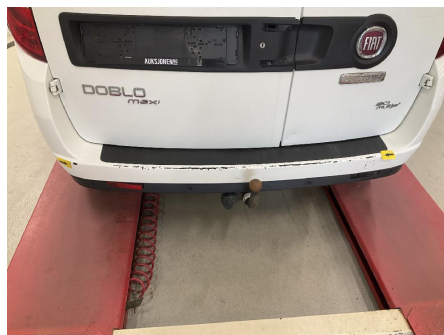
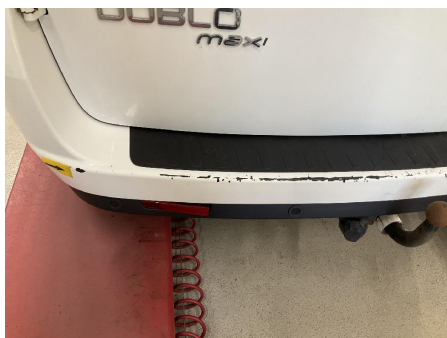
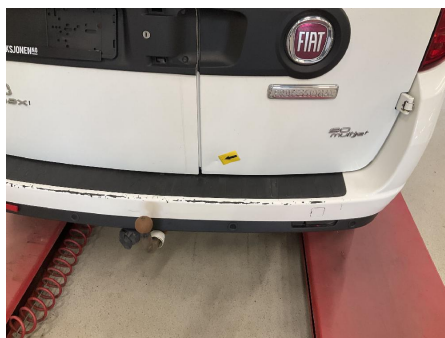
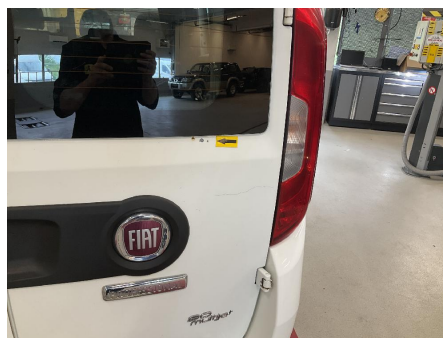
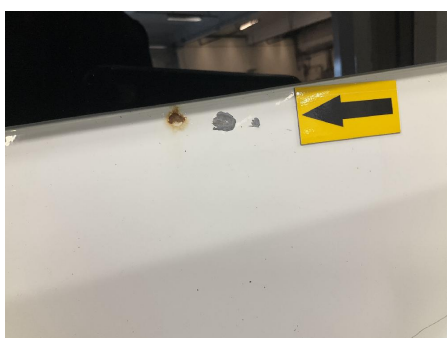
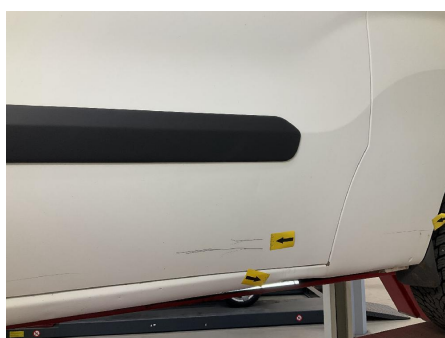
**12. Lakk / karosseri utvendig**

| Ref.Id | Repareres | Resultat | Beskrivelse |
|---|---|---|---|
| 86.14 | | Lakkslipp/flassing | Støtfanger bak |
| 86.19 | Lakk / karosseri utvendig | Småbulker: | Bakluke |
| 86.20 | | Bulk(er) | Venstre sidekanal, Høyre sidekanal |
| 86.21 | | Steinsprut: | Panser, Tak |
| 86.25 | | Rustangrep: | Venstre forskjerm, Høyre sidekanal, Venstre bakdør, Venstre sidekanal |

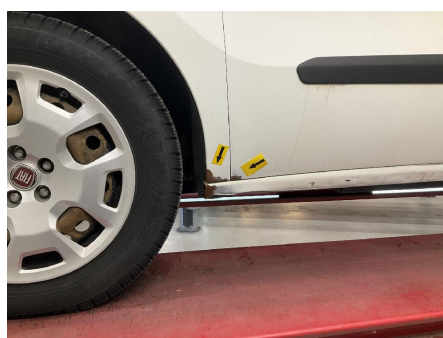
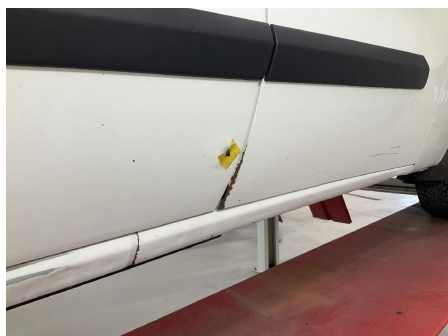
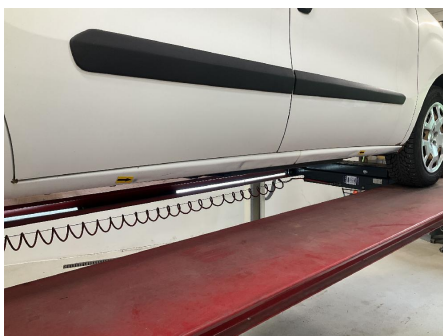
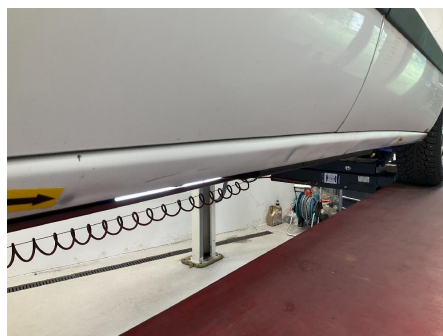
24. Lakk / karosseri utvendig

| Ref.Id | Repareres | Resultat | Beskrivelse |
|---|---|---|---|
| 86.35 | | * Lakkslipp/flassing på høyre fordør/forskjer.<br>Venstre førerdør. Diverse steinsprut/lakkslipp. | |
