VOLKSWAGEN POLO 95 HK AUTOMAT FORHJULSDRIFT

TESTDATO: 12.06.2025

CHASSISNR: WVVZZZAWZNU071187

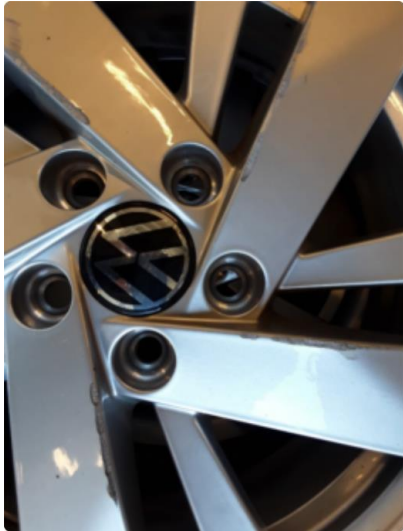
| Punkt | | Beskrivelse | Plassering |
|---|---|---|---|
| 1.3 | Dekk/Felger | Noe kantkjørt sommerfelg. | |

1.3 Noe kantkjørt sommerfelg.
