# NAF Tilstandssjekk

Testdato  
07.04.2025

| Bilmerke | Volkswagen | Motorstørrelse | 1395 cm <sup>3</sup> |
| Modell | JETTA | Motoreffekt | 110 kW |

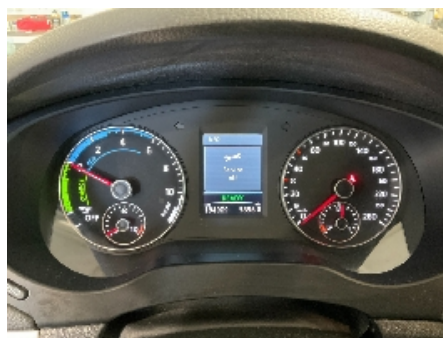
**18. Varsellamper**

| Ref.Id | Opplysning | Resultat | Beskrivelse |
|---|---|---|---|
| 14.18 | Varsellamper | * Servicelampe lyser. | |

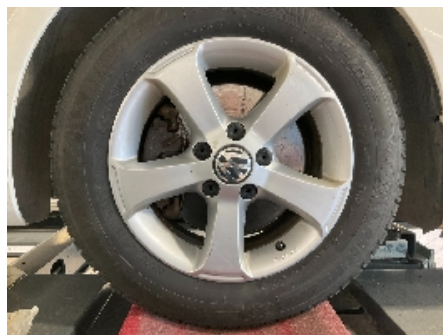
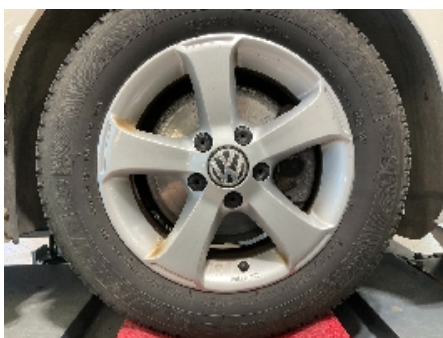
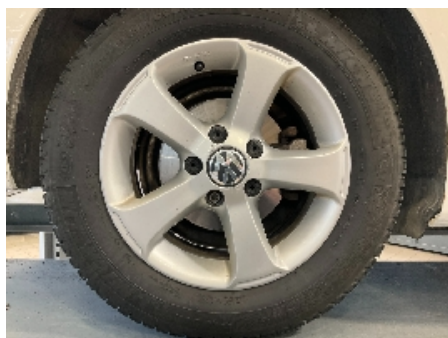
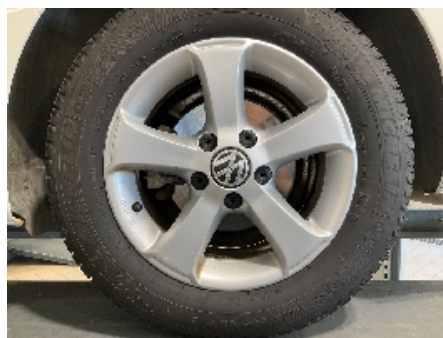
**21. Felg**

| Ref.Id | Opplysning | Resultat | Beskrivelse |
|---|---|---|---|
| 31.10 | Felg | Ripe/slitasje på felg | |

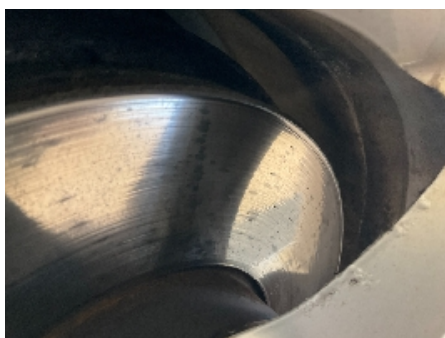
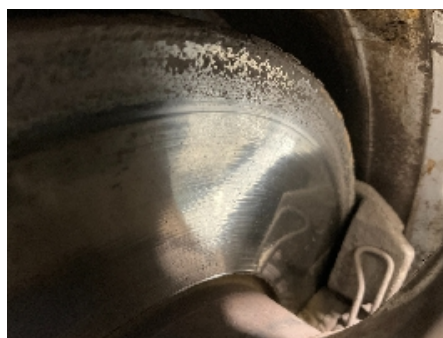
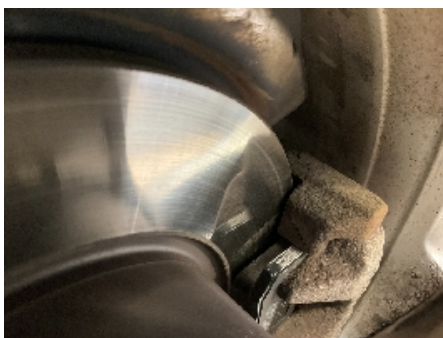
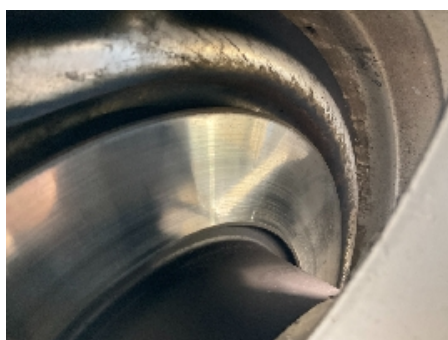
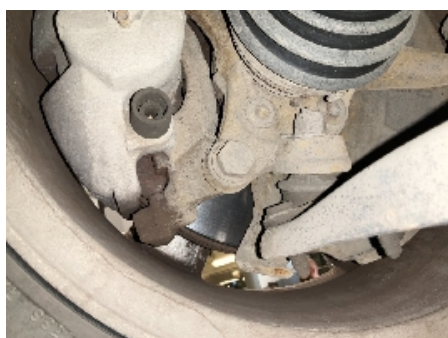
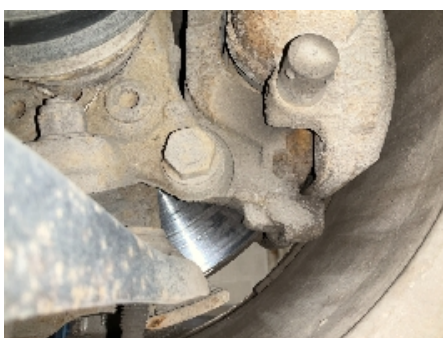
**22. Bremseskiver**

| Ref.Id | Repareres | Resultat | Beskrivelse |
|---|---|---|---|
| 5.10 | Bremseskiver | Rust på bremseskive: | Høyre foran |

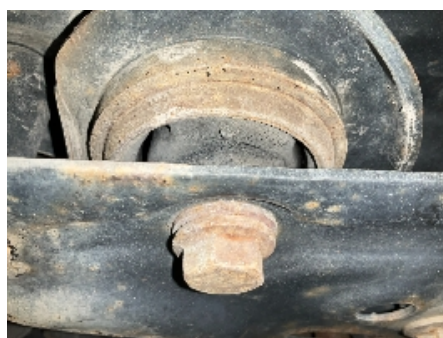
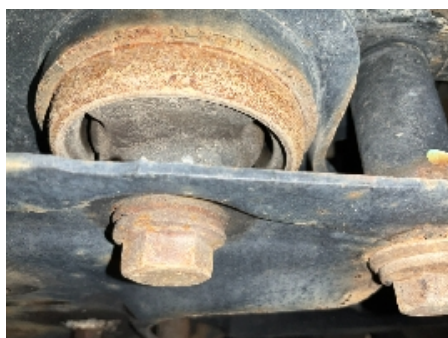
33. Opphengs- / bærearmer  
foraksel

| Ref.Id | Opplysning | Resultat | Beskrivelse |
|---|---|---|---|
| 41.8 | Opphengs- / bærearmer foraksel | * Sprekker i bakre nedre bærearmer foran. | |

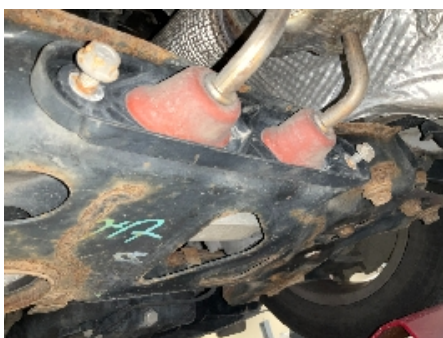
35. Eksosanlegg

| Ref.Id | Opplysning | Resultat | Beskrivelse |
|---|---|---|---|
| 19.14 | Eksosanlegg | * Løse skruer til fremre feste. | |

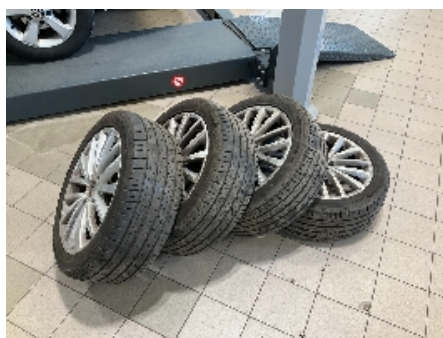
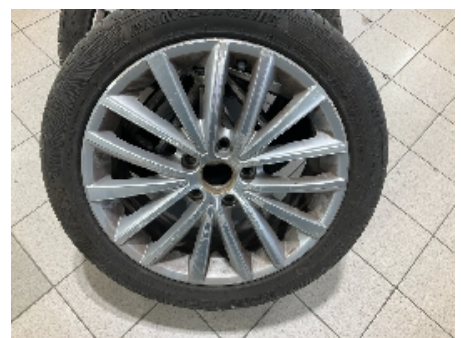
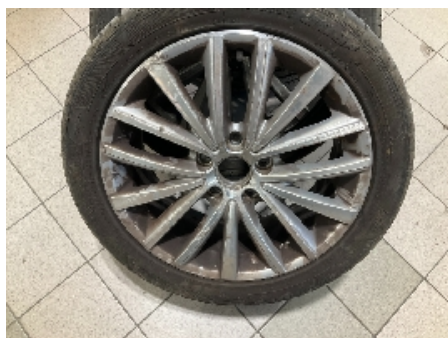
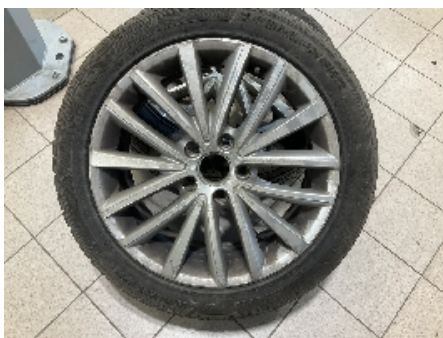
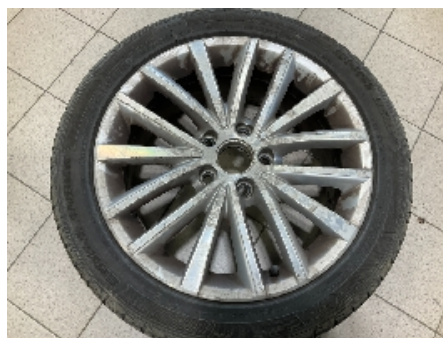
**47. Ekstra hjulsett**

| Ref.Id | Repareres | Resultat | Beskrivelse |
|---|---|---|---|
| 32.16 | Ekstra hjulsett | Vesentlig oksidering på felg: | 4 felger |
