# NAF Bruktbiltest

**Testdato**  
04.09.2025

**Bilmerke** Tesla  
**Modell** Model Y  
**Type** 003  
**Registreringsnr.** EF73742  
**Understellsnr.** XP7YGCEK4PB120680  
**Km.stand.** 136122  
**Farge** Svart  
**Karosseritype** Flerbruksbil

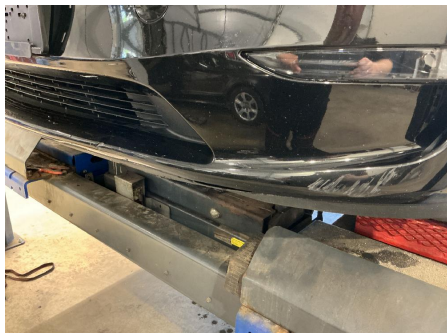
**1. Støtfanger foran**

| Ref.Id | Repareres | Resultat | Beskrivelse |
|---|---|---|---|
| 86.3 | | Lakkriper: | Støtfanger foran, Venstre baksjerm, Støtfanger bak |

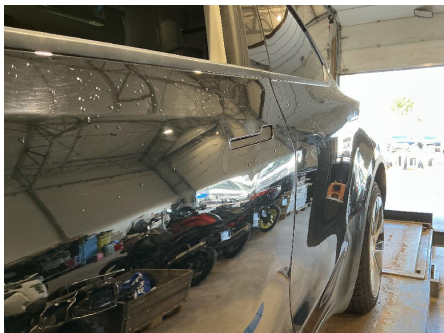
**2. Venstre fordør**

| Ref.Id | Repareres | Resultat | Beskrivelse |
|---|---|---|---|
| 86.1 | Lakk / karosseri utvendig | Bulk (er): | Venstre fordør, Venstre bakdør, Venstre baksjerm |

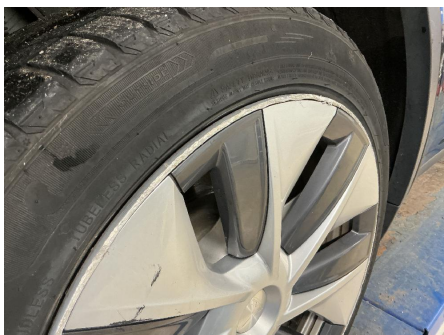
**8. Felg**

| Ref.Id | Repareres | Resultat | Beskrivelse |
|---|---|---|---|
| 66.8 | Felg | Vesentlig ripe / hakk inn til grunnmaterialet: | Høyre foran, Venstre foran, Venstre bak, Høyre bak |
