# NAF Verdivurdering

**Testdato**  
25.06.2025

**Bilmerke** Volkswagen  
**Modell** PASSAT  
**Type** 3C  
**Registreringsnr.** DR31317  
**Understellsnr.** WVVZZZ3CZHE195496  
**Km.stand.** 257489  
**Farge** Grå  
**Karosseritype** Stasjonsvogn

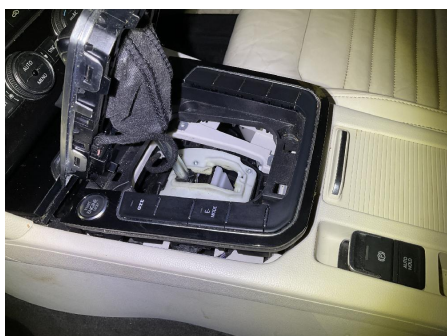
**19. Girkasse (automatisk)**

| Ref.Id | Repareres | Resultat | Beskrivelse |
|---|---|---|---|
| 32.15 | Girkasse (automatisk) | * Deksel til girveksler er løs Kan ikke sette bilen i nøytral, grunnet at knappen for nødløsning mangler | |

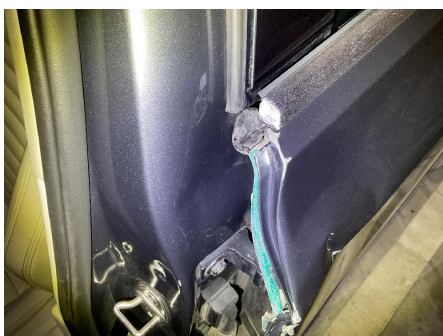
**20. Venstre utvendig synlig B-stolpe**

| Ref.Id | Repareres | Resultat | Beskrivelse |
|---|---|---|---|
| 88.2 | Venstre utvendig synlig B-stolpe | Bulk(er) uten lakkskade | Rette og lakkere |

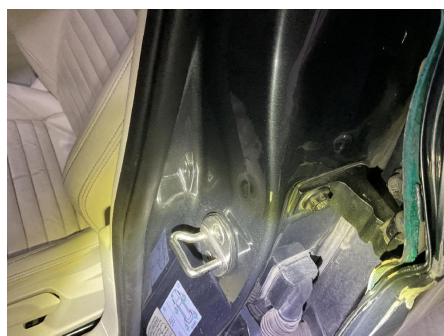
**21. Døråpning**

| Ref.Id | Repareres | Resultat | Beskrivelse |
|---|---|---|---|
| 104.1 | Døråpning | Bulk(er) med lakkskade, VF | Rette og lakkere |

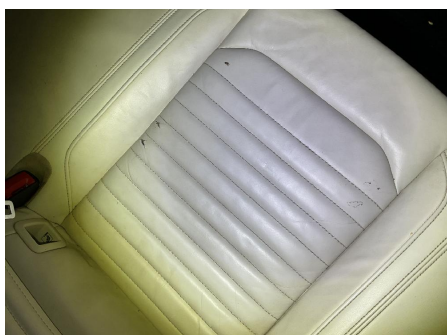
**22. Seter**

| Ref.Id | Repareres | Resultat | Beskrivelse |
|---|---|---|---|
| 74.3 | Seter | Hull/rift gjennom setetrekk: | Høyre bak |

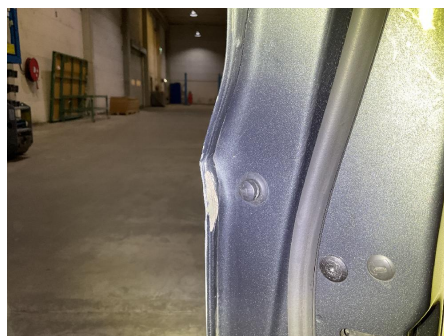
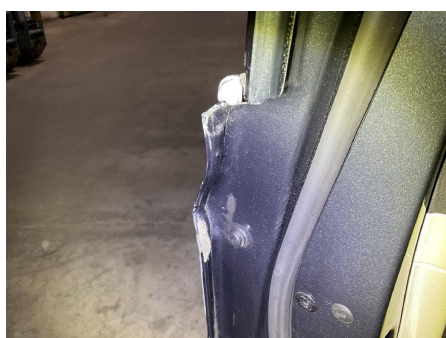
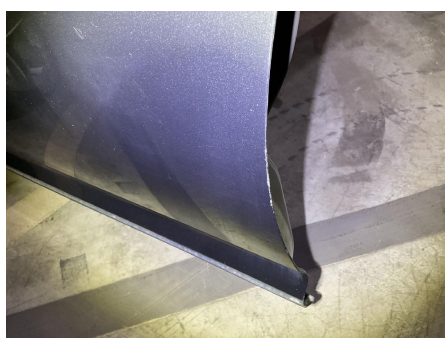
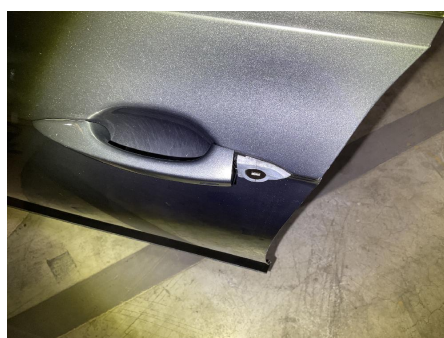
27. Venstre fordør

| Ref.Id | Repareres | Resultat | Beskrivelse |
|---|---|---|---|
| 82.7 | Venstre fordør | Lakkskade | Lakkere |
| 82.13 | | * Mangler deksel til lås | |

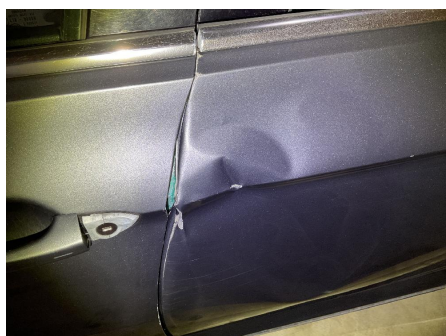
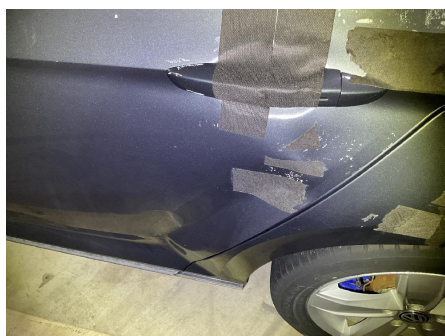
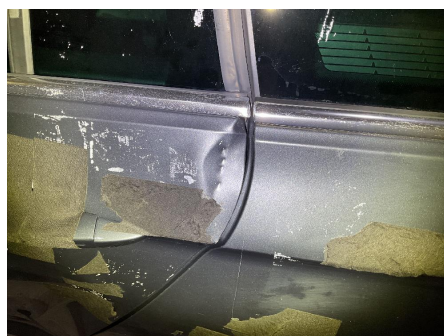
31. Venstre bakdør

| Ref.Id | Repareres | Resultat | Beskrivelse |
|---|---|---|---|
| 84.1 | Venstre bakdør | Bulk(er) med lakkskade | Skifte og lakkere |

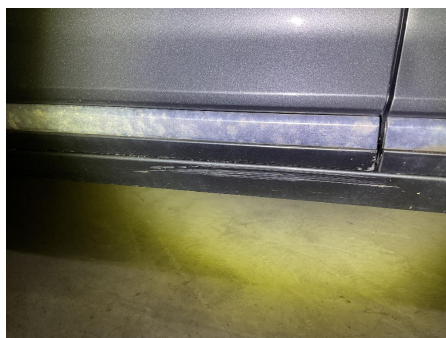
34. Venstre kanal

| Ref.Id | Opplysning | Resultat | Beskrivelse |
|---|---|---|---|
| 86.14 | Venstre kanal | Ripe som kan rubbes/poleres bort | |

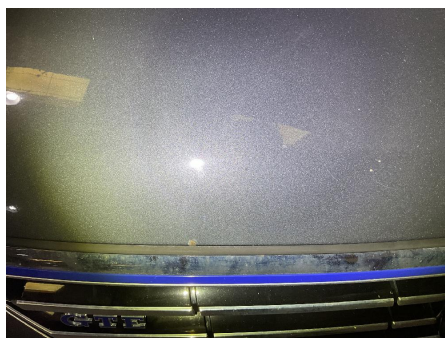
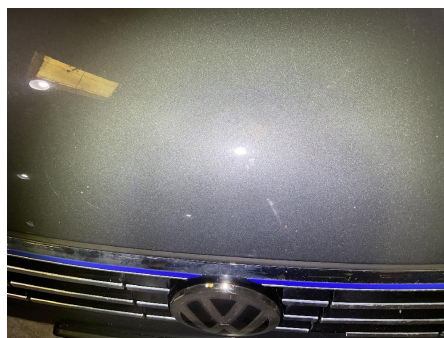
35. Panser

| Ref.Id | Repareres | Resultat | Beskrivelse |
|---|---|---|---|
| 64.2 | Dør-/panseråpner | Feil ved panserlås. | |
| 70.3 | | Mindre lakkskader, utbedres med penselflekking | Panser |
| 100.9 | Panser | Steinsprut ned til grunnmaterialet | |

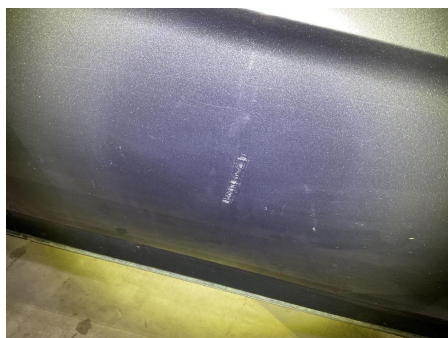
**37. Høyre fordør**

| Ref.Id | Opplysning | Resultat | Beskrivelse |
|---|---|---|---|
| 91.14 | Høyre fordør | Ripe som kan rubbes/poleres bort | |

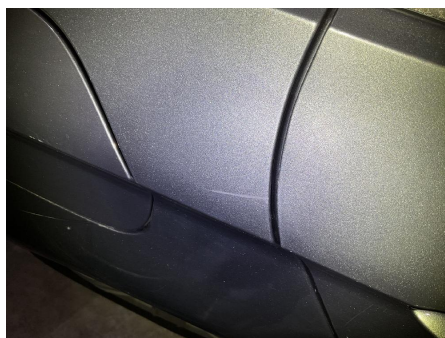
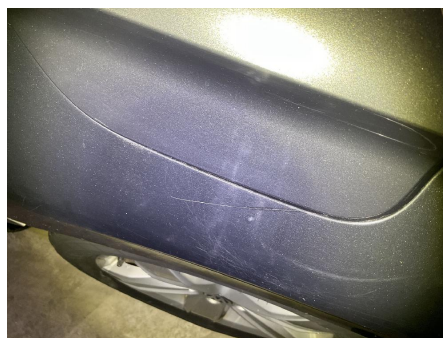
**38. Høyre bakskjerm**

| Ref.Id | Opplysning | Resultat | Beskrivelse |
|---|---|---|---|
| 94.14 | Høyre bakskjerm | Ripe som kan rubbes/poleres bort | |

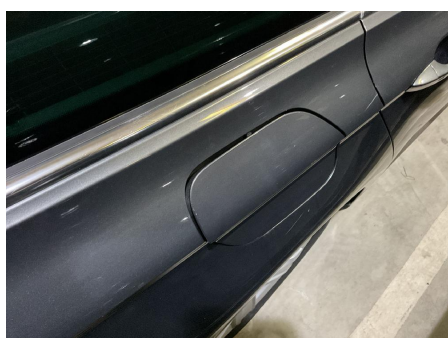
**40. Drivstofftank, rør, slange**

| Ref.Id | Repareres | Resultat | Beskrivelse |
|---|---|---|---|
| 28.12 | Drivstofftank, rør, slange | * Tanklokk kan ikke lukkes | |

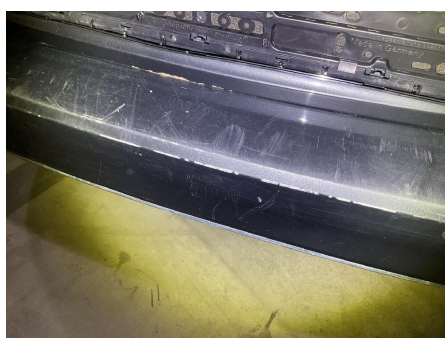
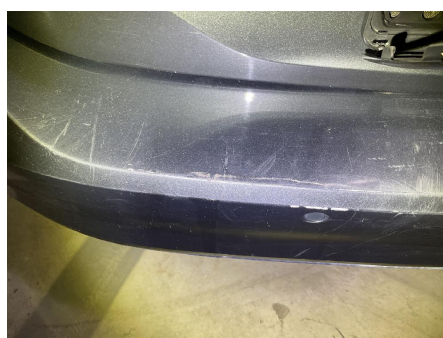
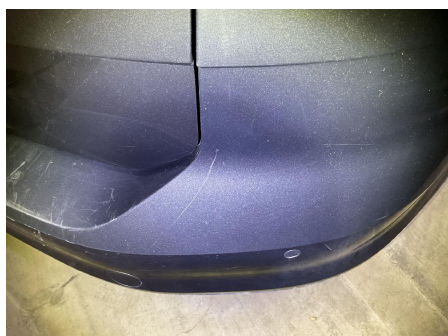
**41. Støtfanger bak**

| Ref.Id | Repareres | Resultat | Beskrivelse |
|---|---|---|---|
| 80.5 | Støtfanger bak | Ripe ned til grunnmaterialet | Lakkere |

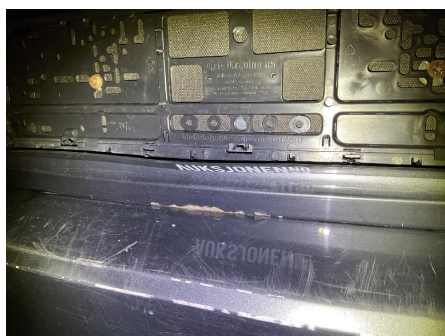
**44. Bakluke**

| Ref.Id | Repareres | Resultat | Beskrivelse |
|---|---|---|---|
| 103.6 | Bakluke | Lakkrust | Flekklakkere |
