MERCEDES-BENZ V-KLASSE 190 HK AUTOMAT 4X4

TESTDATO: 01.04.2025

NBF Tilstandsrapport er utarbeidet av Norges Bilbransjeforbund og Forbrukerrådet.

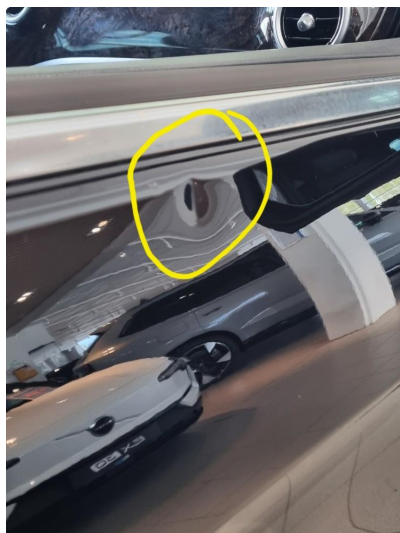
| Punkt | | Beskrivelse | Plassering |
|---|---|---|---|
| 1.1 | Dører | Liten bulk rett under vindu (blir forsøkt utbedret) | |

1.1 Liten bulk rett under vindu (blir forsøkt utbedret)

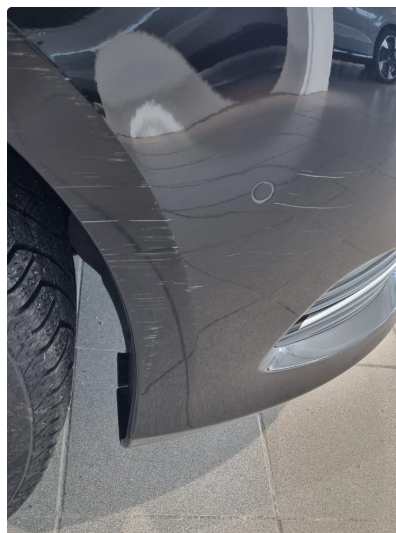
| Punkt | | Beskrivelse | Plassering |
|---|---|---|---|
| 1.2 | Støtfanger | Riper på siden av frontfanger, høyre foran | |

1.2 Riper på siden av frontfanger, høyre foran
