# NAF Bruktbiltest

**Testdato**  
14.07.2025

**Bilmerke** Audi  
**Modell** A8  
**Type** 4H  
**Registreringsnr.** CX10567  
**Understellsnr.** WAUZZZ4H6CN007167  
**Km.stand.** 190061  
**Farge** Svart  
**Karosseritype** Sedan

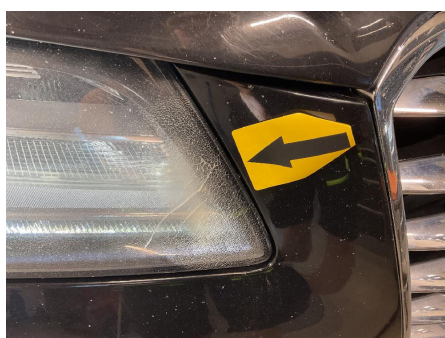
17. Lys

| Ref.Id | Repareres | Resultat | Beskrivelse |
|---|---|---|---|
| 17.2 | Lys | Virker ikke: | Venstre skiltlys |

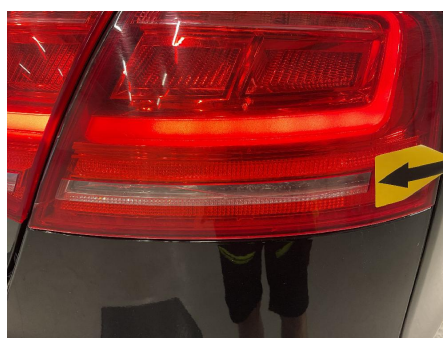
18. Lys

| Ref.Id | Repareres | Resultat | Beskrivelse |
|---|---|---|---|
| 17.12 | | Krakelert lyktglass | Høyre nærlys, Høyre baklys |

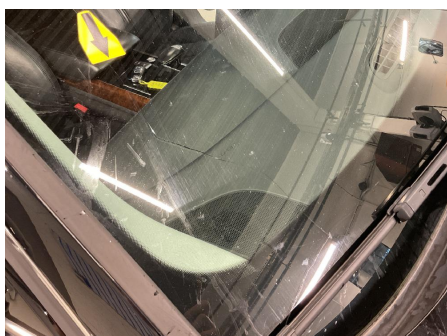
19. Frontrute

| Ref.Id | Repareres | Resultat | Beskrivelse |
|---|---|---|---|
| 81.4 | Frontrute | Sprekk i frontrute: <ul style="list-style-type: none"><li>• Reparasjonsmetode: Skift</li></ul> | |

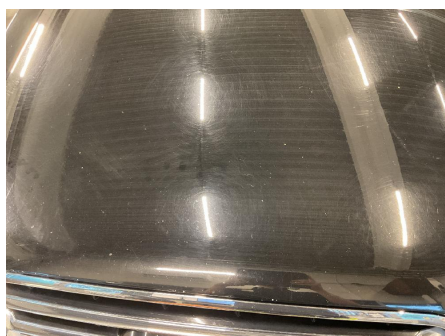
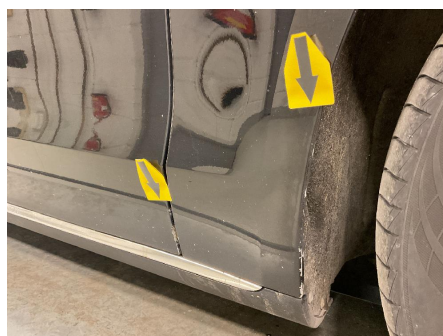
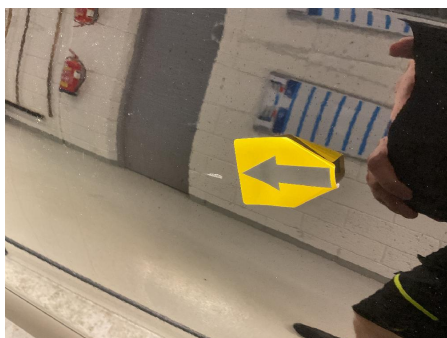
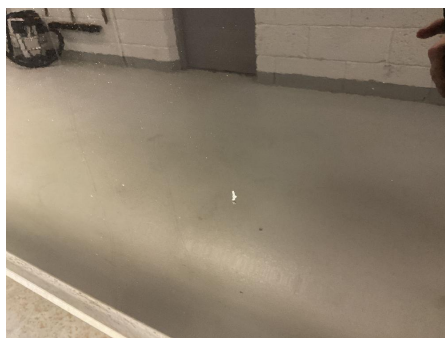
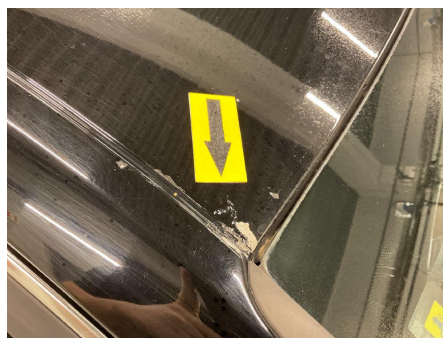
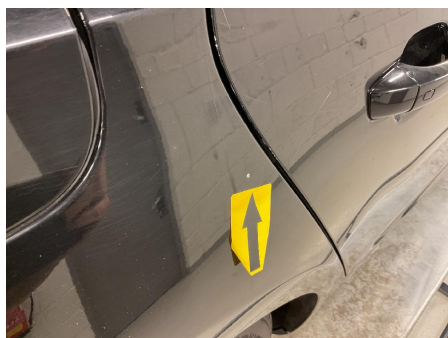
20. Lakk / karosseri utvendig

| Ref.Id | Repareres | Resultat | Beskrivelse |
|---|---|---|---|
| 86.1 | Lakk / karosseri utvendig | Bulk (er): | Venstre forskjerm |
| 86.7 | | Lakkblerer | Venstre forskjerm, Tak |
| 86.12 | | Steinsprut/lakksår | Støtfanger foran, Panser |
| 86.14 | | Lakkslipp/flassing | Høyre forskjerm, Høyre fordør |

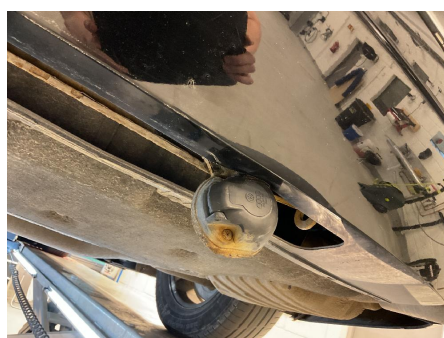
36. Tilhengerkontakt

| Ref.Id | Repareres | Resultat | Beskrivelse |
|---|---|---|---|
| 59.3 | Tilhengerkontakt | Funksjonsfeil | |

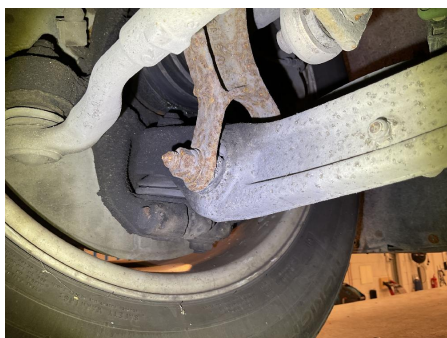
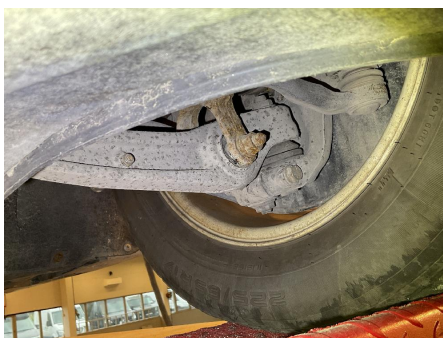
**37. Opphengs- / bærearmer  
foraksel**

| Ref.Id | Repareres | Resultat | Beskrivelse |
|---|---|---|---|
| 78.5 | Opphengs- / bærearmer foraksel | Slitt foring / løsnet i vulkanisering: | Venstre nedre, Høyre nedre |

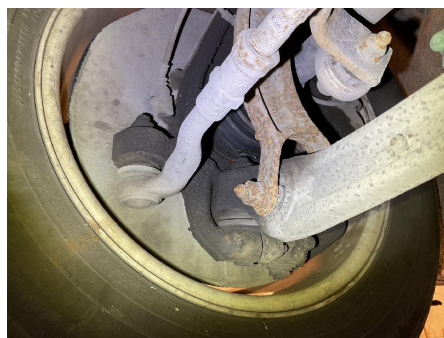
**39. Drivaksler**

| Ref.Id | Repareres | Resultat | Beskrivelse |
|---|---|---|---|
| 42.1 | Drivaksler | Defekt gummimansjett: | Høyre ytre foran |

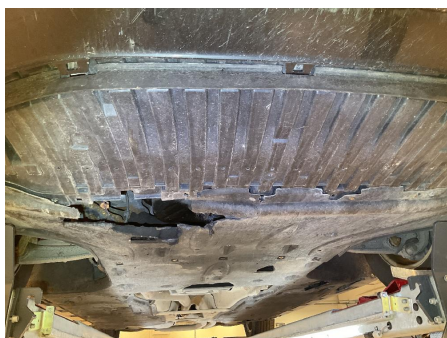
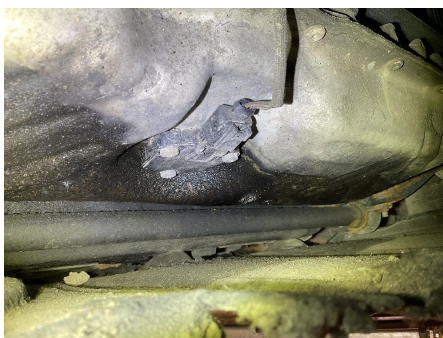
**40. Utvendig tilstand motor**

| Ref.Id | Repareres | Resultat | Beskrivelse |
|---|---|---|---|
| 28.1 | Utvendig tilstand motor | Oljelekkasje på motor - rengjør før nærmere kontroll | |
| 28.3 | | Manglende / skadet deksel under motor | |

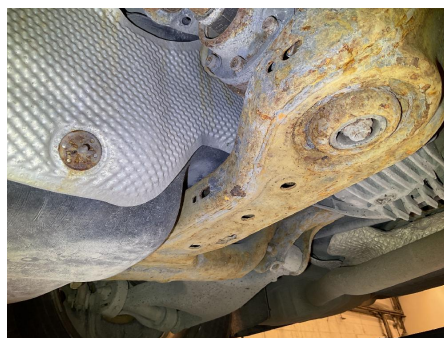
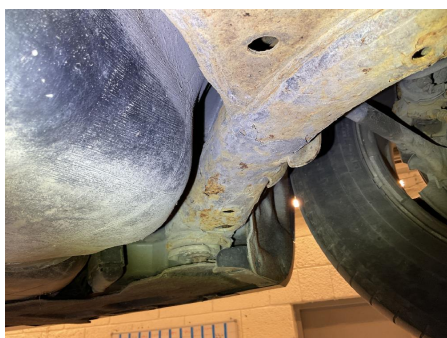
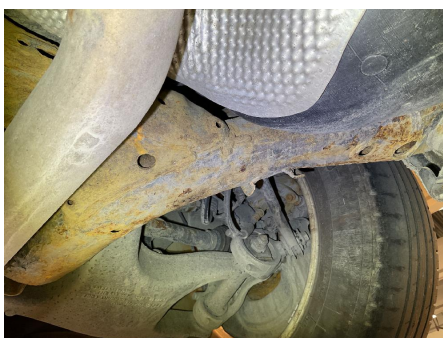
**42. Underside**

| Ref.Id | Opplysning | Resultat | Beskrivelse |
|---|---|---|---|
| 88.12 | Underside | Rustangrep i vognbunn / understell | |
