VOLKSWAGEN CADDY MAXI 122 HK MANUELL 4X4

TESTDATO: 14.04.2025

KJ56431

CHASSISNR: WV1ZZZSKZNX031249

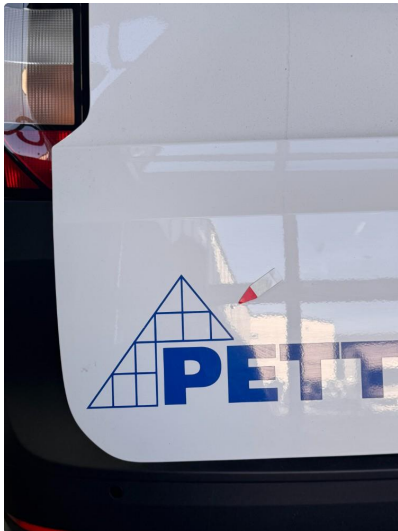
| Punkt | | Beskrivelse | Plassering |
|---|---|---|---|
| 1.2 | Bakluke | Liten steinsprut med korrosjon. | nede |

1.2 Liten steinsprut med korrosjon.
