NAF Bruktbiltest

Testdato
18.02.2025

Bilmerke	Tesla	Motorstørrelse	cm ³
Modell	Model X	Motoreffekt	193 kW
Type	002	Aksler i drift	2
Registreringsnr.	EK98723	Drivstofftype	Elektrisk
Understellsnr.	5YJXCCE24JF096428	Kjøretøygruppe	101
Km.stand.	199506	Bruktimportert	Nei
Farge	Svart	Registreringsår	2018
Karosseritype	Flerbruksbil	Registrert første gang	26.06.2018
		Frist for neste EU kontroll	30.03.2026

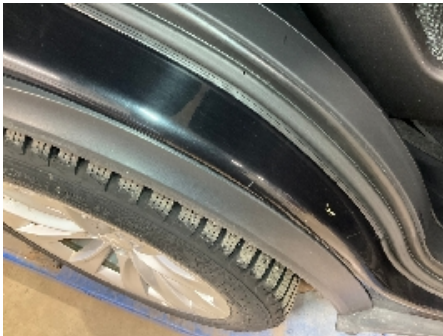
1. Dørtrekk

Ref.Id	Opplysning	Resultat	Beskrivelse
66.12		Påbegynnende oksidering:	Venstre bak, Høyre bak, Høyre foran, Venstre foran
67.27	Ekstra hjulsett	Ripe/slitasje	3 felger
81.9	Frontrute	Noe steinsprut	
86.16	Lakk / karosseri utvendig	Lakkriper:	Høyre fordør, Støtfanger bak, Høyre bakskjerm, Venstre bakskjerm, Høyre bakdør, Venstre fordør
86.18		Småbulker:	Høyre fordør, Venstre fordør, Høyre bakskjerm
86.19		Bulk(er)	Bakluke
86.20		Steinsprut:	Høyre forskjerm
86.23		Rust / korrosjon i innvendig kant:	Bakluke, Høyre bakdør
96.4	Dørtrekk	Liten skade i dørtrekk:	Bakluke/-dør
97.5	Døråpning	Sår eller skade:	Venstre fordør

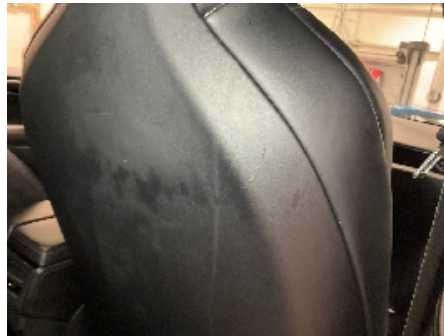
2. Seter

98.2	Seter	Misfarget/skittent:	Midten bak, Høyre foran, Høyre bak, Venstre bak, Venstre foran
98.3		Hull/rift gjennom setetrekk:	Høyre foran, Venstre foran

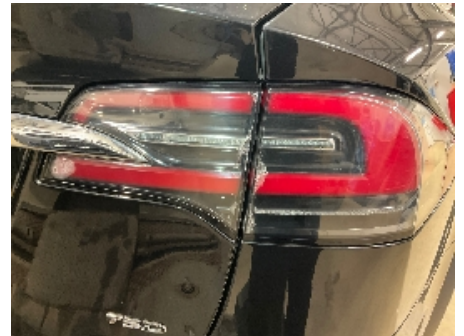
3. Lys

6.10	Bremseskiver	Rust på bremseskive:	Venstre foran, Venstre bak, Høyre bak, Høyre foran
17.15	Lys	Vann / kondens i lykt:	Venstre baklys, Høyre baklys
23.1	Full systemskann	Det finnes feilkoder, se rapport

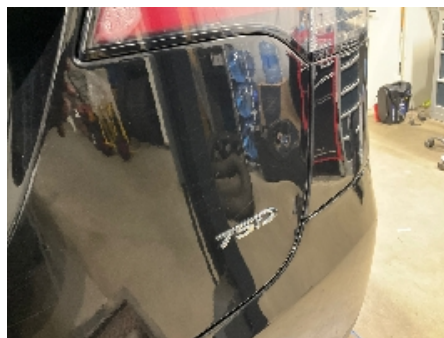
5. Lakk / karosseri utvendig

84.3	Lås	Feilfunksjon på elektrisk baklukeåpner	
86.3	Lakk / karosseri utvendig	Skadet:	Bakluke
86.5		Pyntelist løs, skadet eller mangler:	Høyre sidekanal, Høyre forskjerm, Venstre bakdør, Høyre bakdør
