KIA E-NIRO FORHJULSDRIFT
TESTDATO: 26.02.2025
KODE: 1651213

ED50849	40 500 KM	16.09.2021 Førstegang registrert	Elektrisitet
----------------	------------------	--	---------------------

CHASSISNR: KNACC81GFN5115726	BRUKTIMPORT: Ja
KJØRETØY: Personbil	FRIST FOR PKK: 16.09.2025

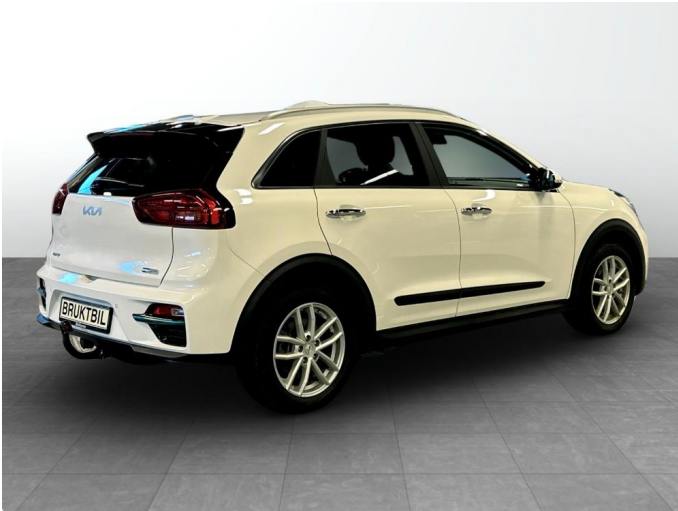
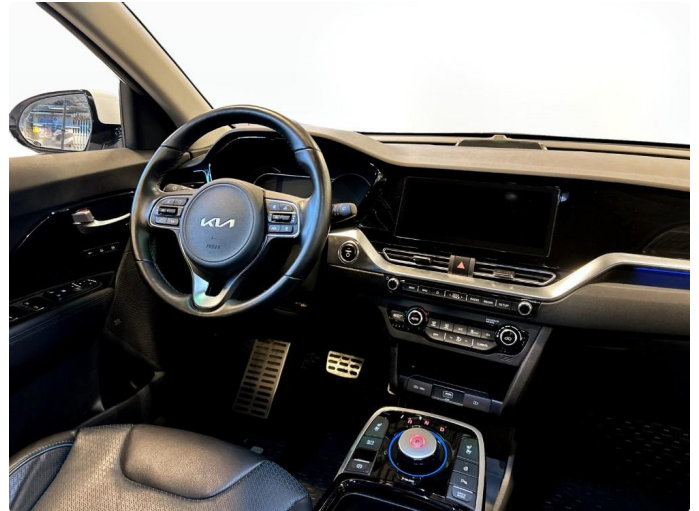
Punkt	Beskrivelse	Plassering
1. EKSTERIØR		
1.1 Dekk/Felger	Nye sommerdekk er montert	
1.2 Støtfanger	Liten skade på støtfangerplast - nedre kant bak	
2. OPPLYSNINGER/KLARGJØRING		
2.1 Opplysninger	Bilen er bruktimportert fra Tyskland og har gjeldene fabrikk garanti på 7 år fra og med 16.09.2021. Merk at infotainment og 12V batteri ikke er underlagt fabrikk garanti på bruktimporterte Kia
