AUDI E-TRON 4X4

TESTDATO: 21.07.2025

CHASSISNR: WAUZZZGE5PB013213

NBF Tilstandsrapport er utarbeidet av Norges Bilbransjeforbund og Forbrukerrådet.

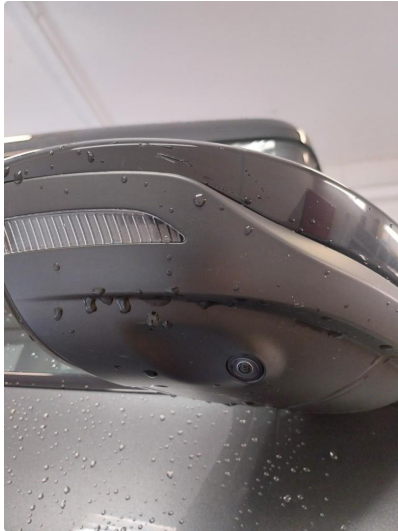
| Punkt | Beskrivelse | Plassering |
|---|---|---|
| 1.1 Speil | speilhus riper | høyre foran |

1.1 Speilhus riper

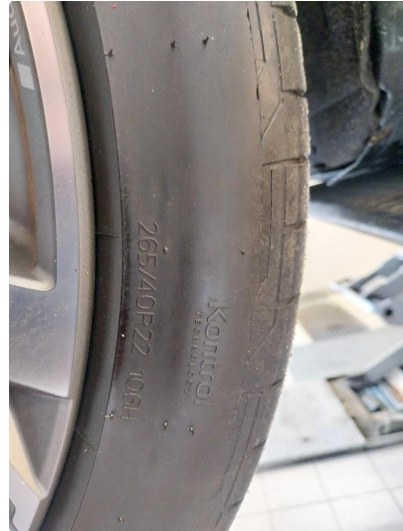
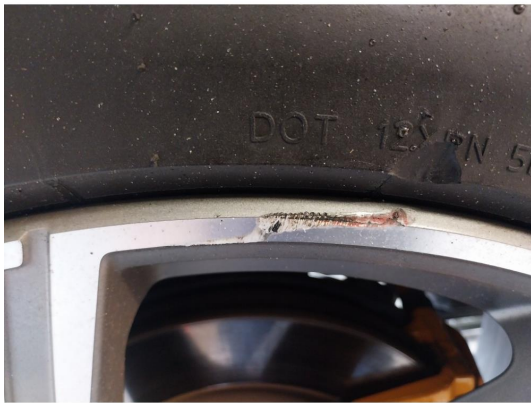
| Punkt | Beskrivelse | Plassering |
|---|---|---|
| 1.2 Dekk/Felger | dekkskade sommerhjul | høyre bak |

1.2 Dekkskade sommerhjul

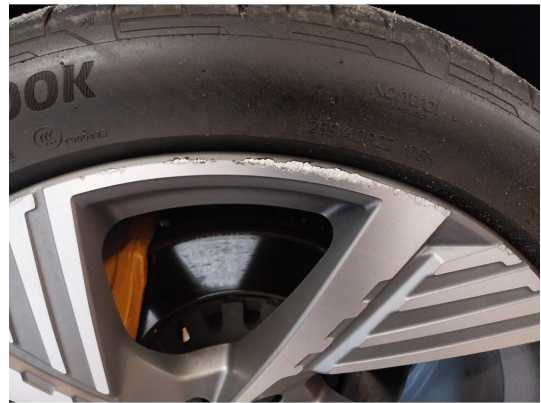
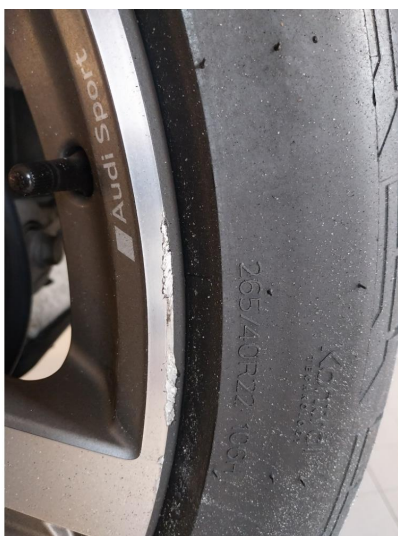
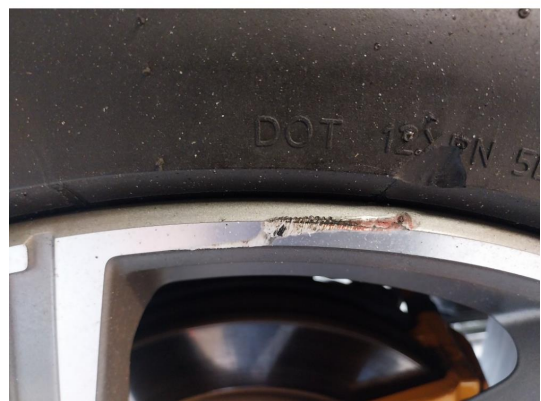
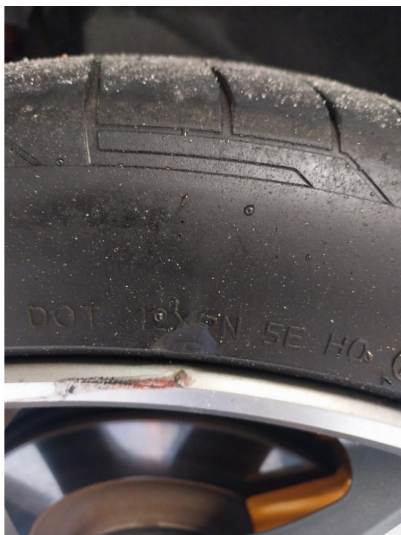
| Punkt | Beskrivelse | Plassering |
|---|---|---|
| 1.3 Dekk/Felger | kantkjørt felg | venstre foran - høyre bak |

1.3 Kantkjørt felg

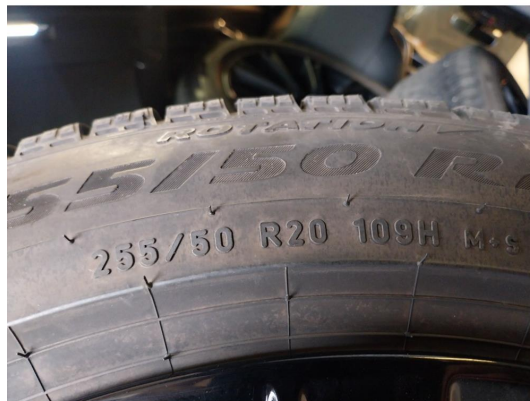
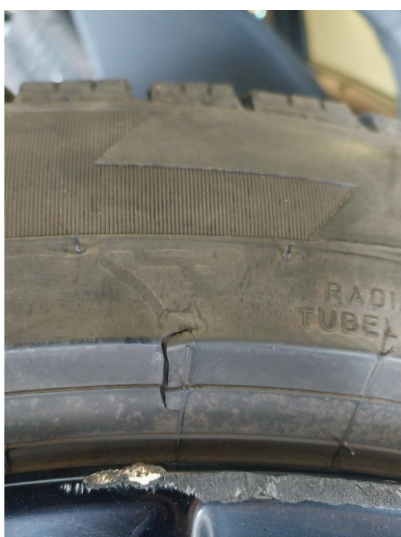
| Punkt | Beskrivelse | Plassering |
|---|---|---|
| 1.4 Dekk/Felger | dekkskade vinterhjul | |

1.4 Dekkskade vinterhjul

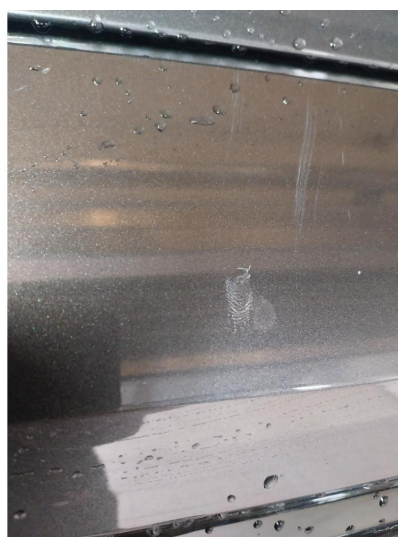
| Punkt | Beskrivelse | Plassering |
|---|---|---|
| 1.5 Støtfanger | ripe(r) | midten foran |

1.5 Ripe(r)

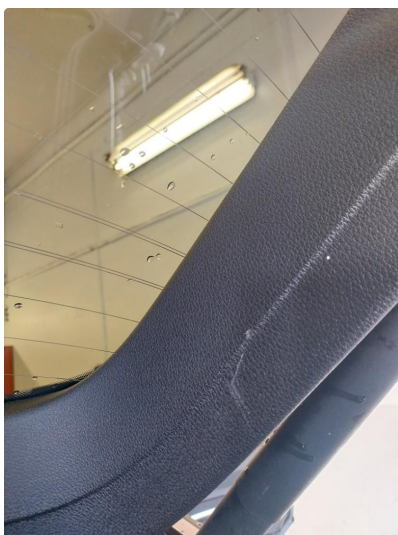
| Punkt | Beskrivelse | Plassering |
|---|---|---|
| 2.1 Teppet/bekledning | bakluketrekk ripe(r) | høyre bak |

2.1 Bakluketrekk ripe(r)

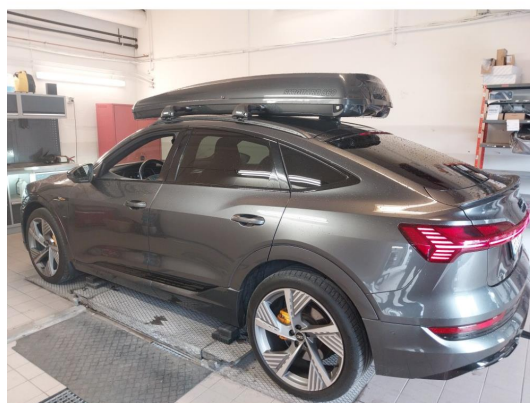
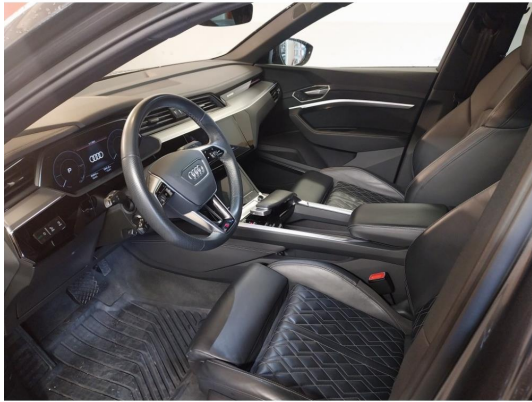
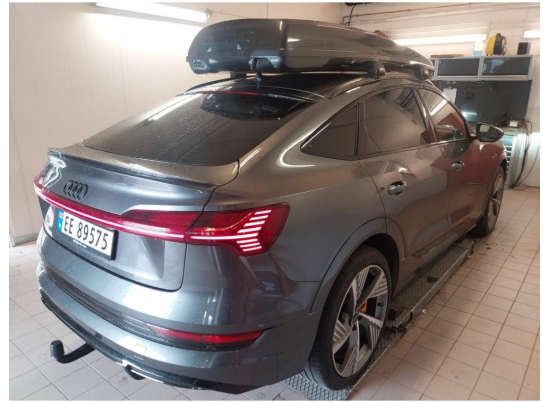
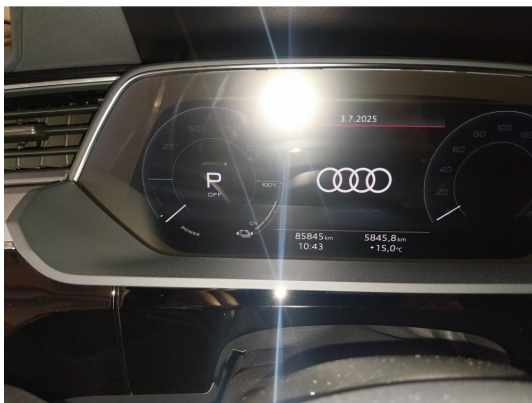
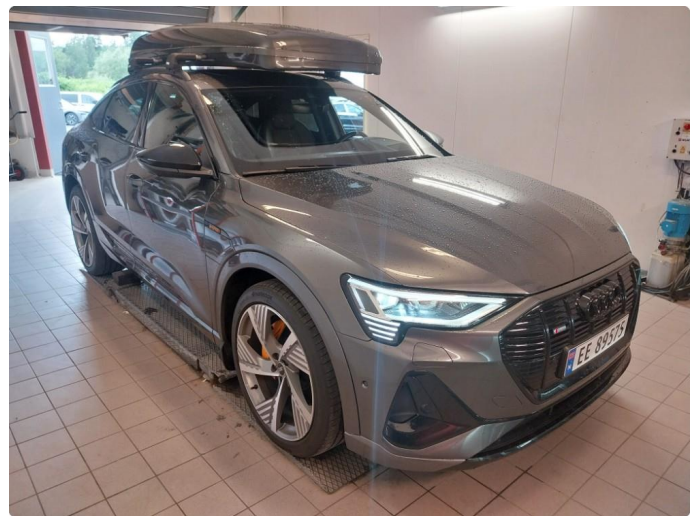
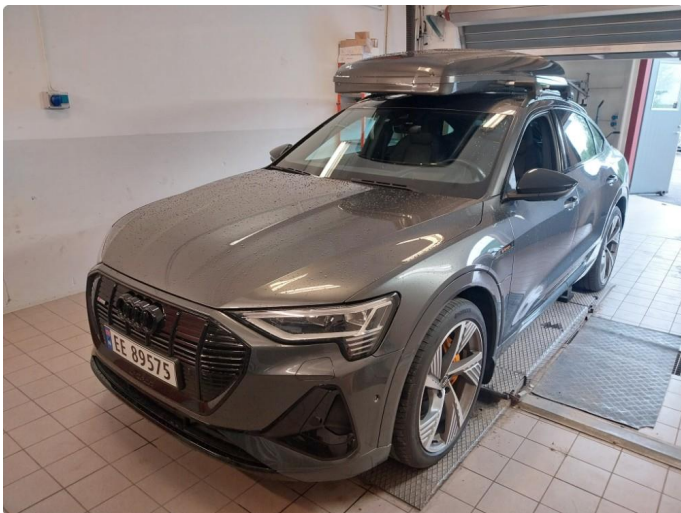
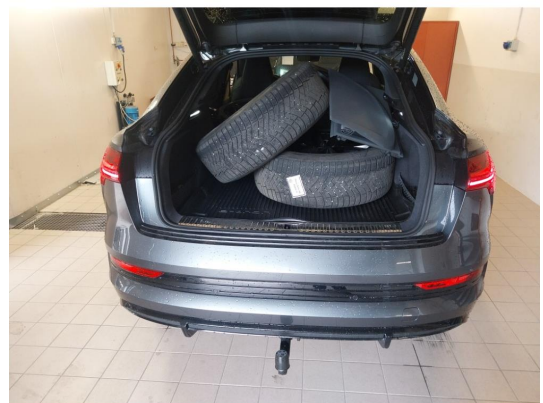
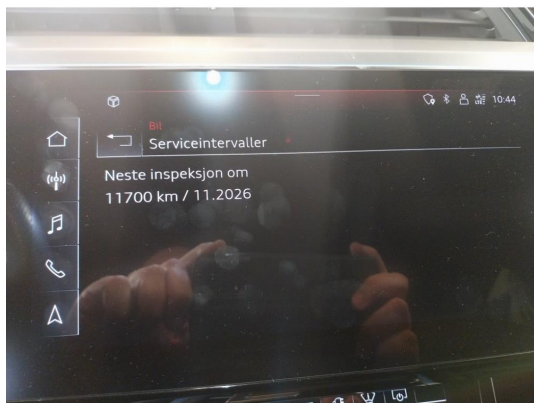
| Punkt | Beskrivelse | Plassering |
|---|---|---|
| 3.1 Opplysninger | Div steinsprut og lakkriper | |

3.1 Div steinsprut og lakkriper

### 3.1 Div steinsprut og lakkriper
