NAF Bruktbiltest

Testdato
21.01.2025

Bilmerke	Toyota	Motorstørrelse	1798 cm ³
Modell	C-HR	Motoreffekt	72 kW
Type	AX1T(EU,M)	Aksler i drift	1
Registreringsnr.	SV83192	Drivstofftype	Bensin
Understellsnr.	NMTKZ3BX30R060165	Kjøretøygruppe	101
Km.stand.	168154	Bruktimportert	Nei
Farge	Grå	Registreringsår	2017
Karosseritype	Kombikupé	Registrert første gang	03.07.2017
		Frist for neste EU kontroll	09.01.2026

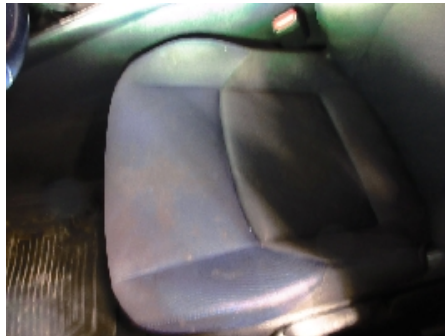
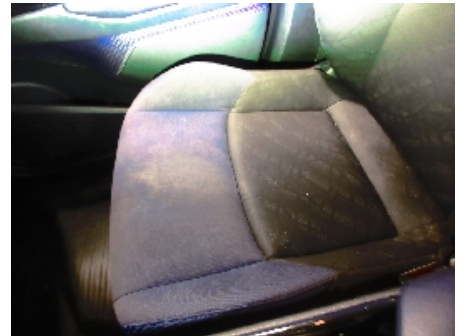
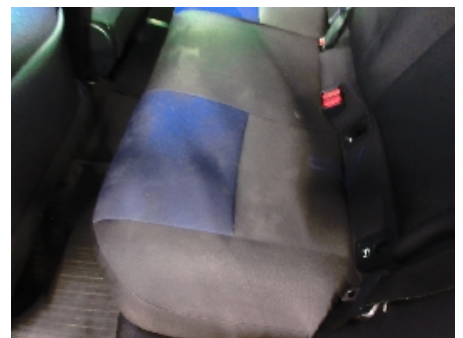
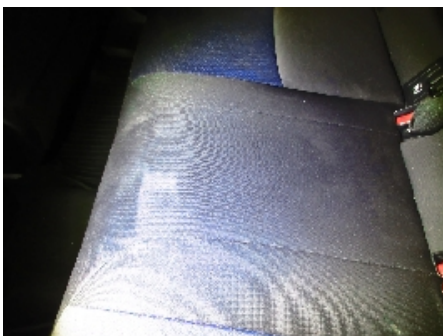
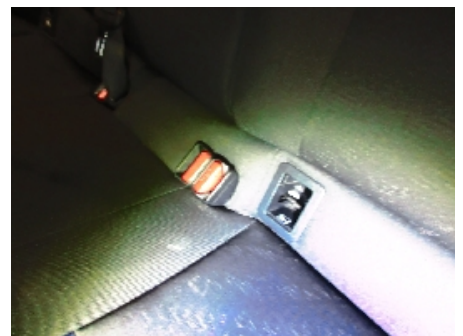
98.2	Seter	Misfarget/skittent:	Venstre bak, Høyre bak, Midten bak, Venstre foran, Høyre foran
98.6		* Mangler ett deksel til isofixfeste v/b.

**2. Seter**

**3. Seter**

**6. Seter**

**7. Seter**

**8. Seter**

**9. Seter**

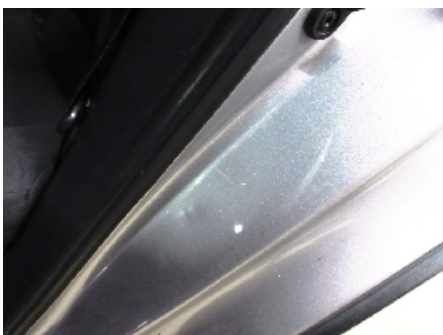
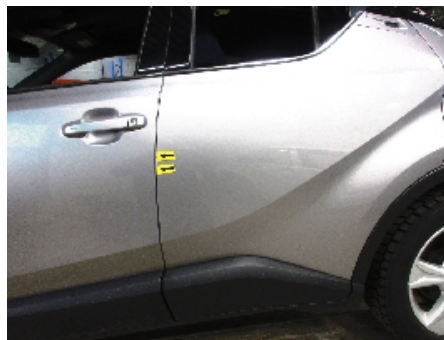
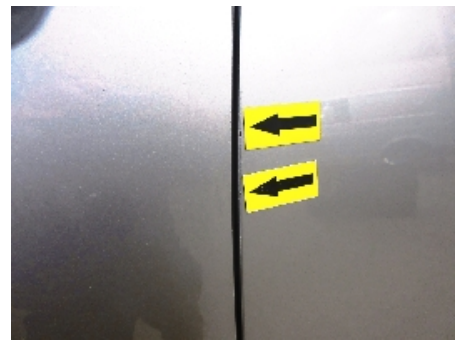
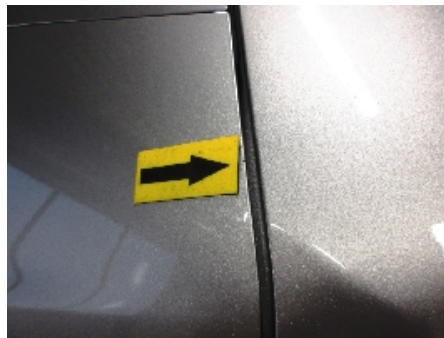
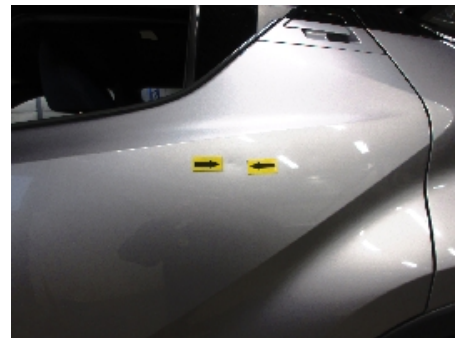
91.2	Dashbord / midtkonsoll	Manglende/løse deler eller deksler:	
91.3		* Lim på dashbord.	
97.1	Døråpning	Sår eller skade:	Høyre bakdør, Venstre fordør, Venstre bakdør

**10. Venstre bakdør**

29. Venstre bakdør

30. Venstre bakdør

31. Venstre bakdør

32. Venstre bakdør

33. Venstre bakdør

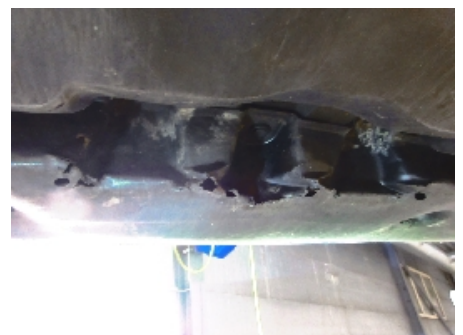
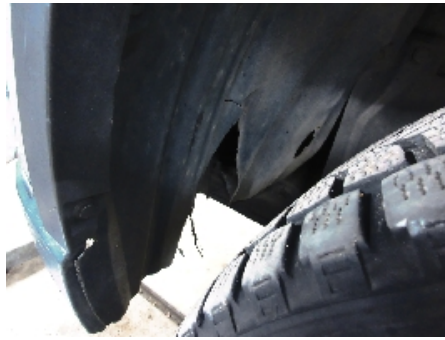
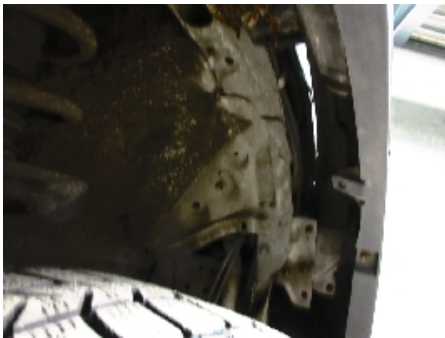
87.10	Utvendig speil	* Lakkflass venstre speildeksel.	
88.1	Underside	Skadet/løs innerskjerm:	Venstre foran, Høyre foran
88.2		Skadet/løst plastdeksel:	Foran

Ref.Id	Opplysning	Resultat	Beskrivelse
6.16	Bremseskiver	Overflaterust eller mindre enn 25% av overflaten rustet	Begge sider foran
6.17		Overflaterust eller mindre enn 50% av overflaten rustet	Begge sider bak
50.17	Varmeapparat / klimaanlegg (AC)	* Svetting på AC radiator.	
66.10	Felg	Ripe/slitasje på felg	
66.12		Påbegynnende oksidering:	
67.27	Ekstra hjulsett	Ripe/slitasje	
81.9	Frontrute	Noe steinsprut	
81.10		Slitt frontrute	
86.17	Lakk / karosseri utvendig	Diverse småbulker/lakkriper	
86.20		Steinsprut:	
86.21		Små lakkblærer:	
86.26		Diverse lakkrust	
88.12	Underside	Rustangrep i vognbunn / understell	
101.6	Bagasjeromstildekning	Liten skade:	Hattehylle

**12. Underside**

14. Underside

16. Underside

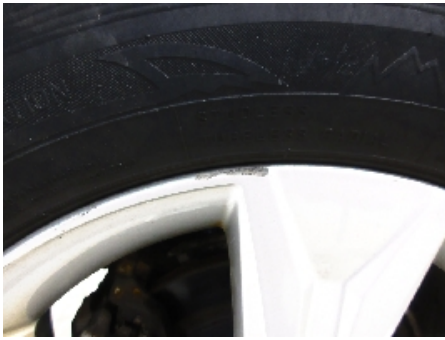
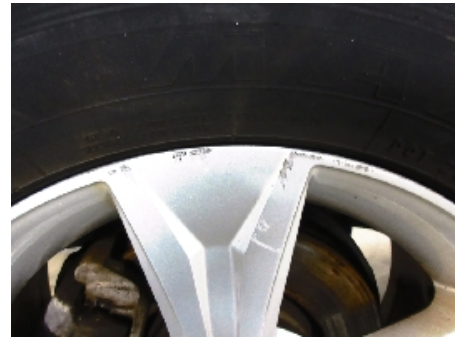
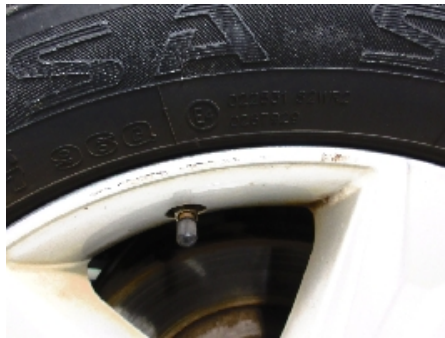
51.9	Vindusvisker, spylers (foran/bak)	Feil funksjon på en eller flere intervall	Foran
66.8	Felg	Vesentlig ripe / hakk inn til grunnmaterialet:	Venstre foran, Høyre bak, Høyre foran

13. Felg

15. Felg

17. Felg

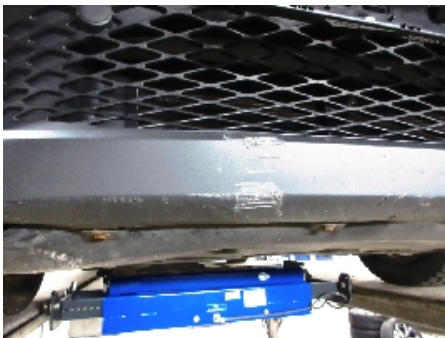
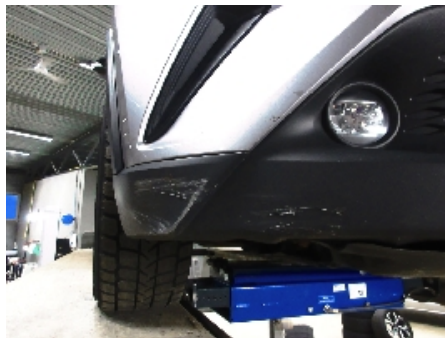
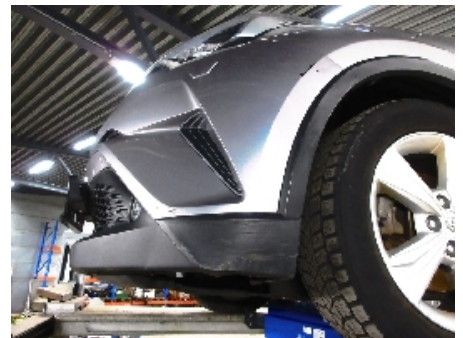
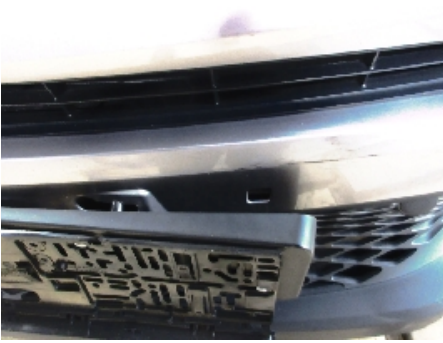
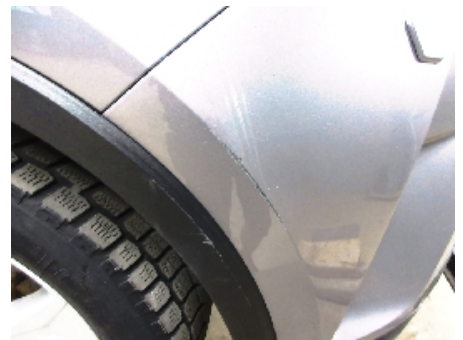
83.9	Dør-/panseråpner	Feil ved dørstopper:	Venstre foran
83.11		Slitt / skade på gummlist:	Venstre foran
86.2	Lakk / karosseri utvendig	Lakkriper:	Støtfanger bak, Støtfanger foran

86.3		Skadet:	Venstre forskjerm, Høyre forskjerm, Støtfanger foran, Høyre fordør
86.5		Pyntelist løs, skadet eller mangler:	Høyre sidekanal, Høyre fordør

86.11		Steinsprut/lakksår	Panser, Tak, Venstre fordør, Venstre bakdør, Støtfanger foran
86.15		* Diverse malingprikker/flekker rundt på bilen, må utredes nærmere. Limrester på venstre hjulbuelist foran.

19. Støtfanger foran

20. Støtfanger foran

21. Støtfanger foran

25. Støtfanger foran

42. Støtfanger foran

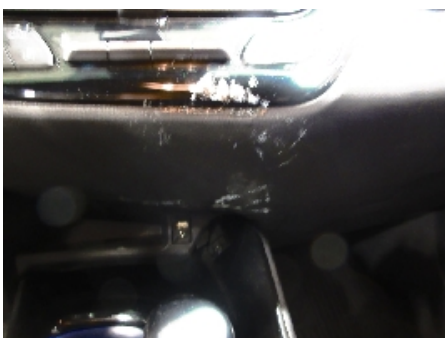
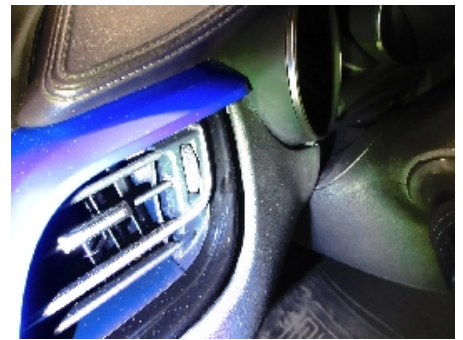
22. Dashbord / midtkonsoll

69. Dashbord / midtkonsoll

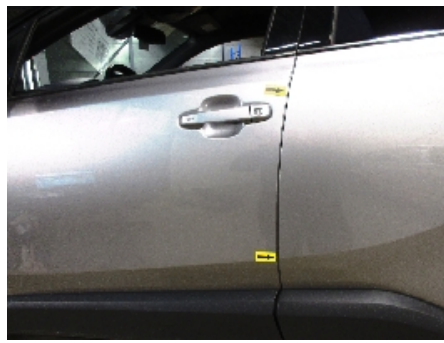
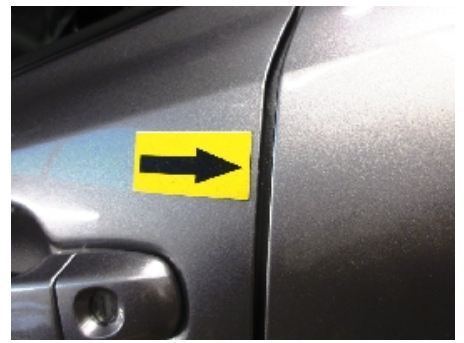
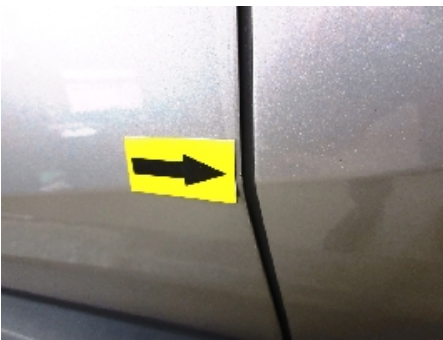
**4. Venstre fordør**

**5. Venstre fordør**

26. Venstre fordør

27. Venstre fordør

28. Venstre fordør

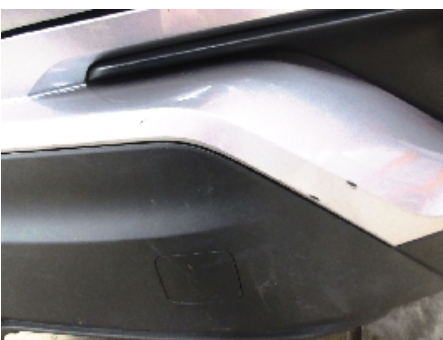
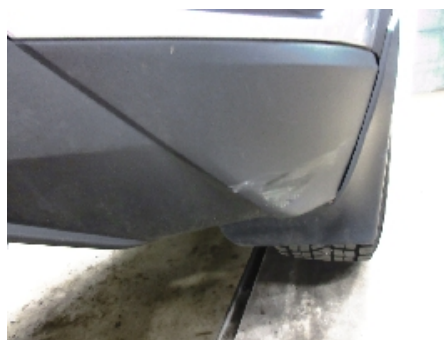
34. Støtfanger bak

35. Støtfanger bak

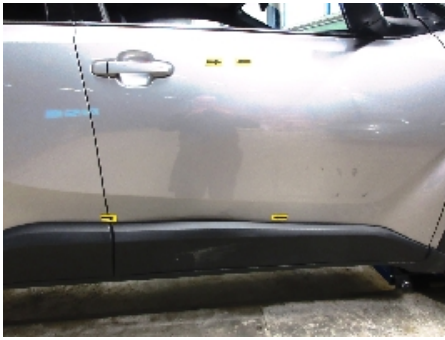
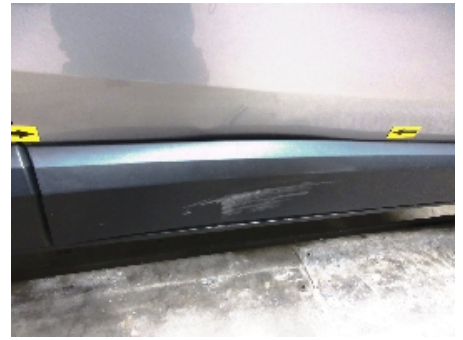
37. Høyre fordør

38. Høyre fordør

39. Høyre fordør

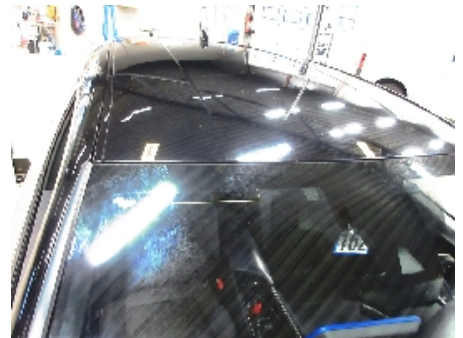
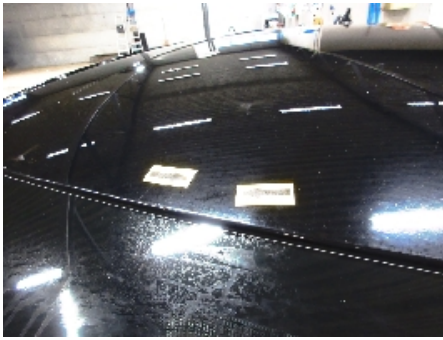
45. Tak

46. Tak

47. Tak

48. Tak

49. Tak
