**AUDI A4 190 HK AUTOMAT 4X4**
**TESTDATO: 02.05.2025**
**KODE: 1702368**

**DR41194**

NBF Tilstandsrapport er utarbeidet av Norges Bilbransjeforbund og Forbrukerrådet.

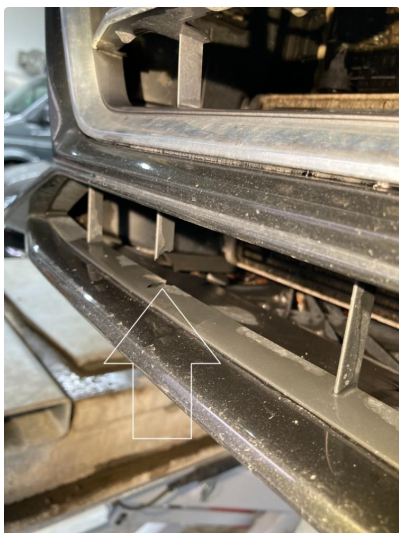
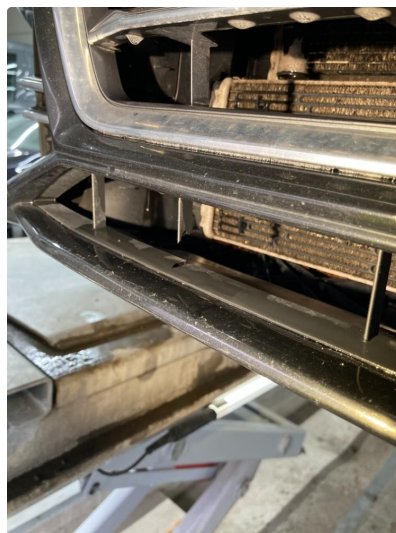
| Punkt | Beskrivelse | Plassering |
|---|---|---|
| 1.1 Støtfanger | knekt plastspile på nedre grill i frontfanger, anmerket | |

1.1 Knekt plastspile på nedre grill i frontfanger, anmerket

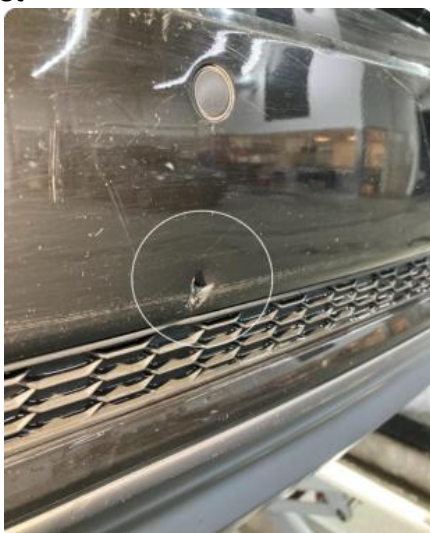
| Punkt | Beskrivelse | Plassering |
|---|---|---|
| 1.2 Støtfanger | hakk/sår nede på plast-støtfanger bak, anmerket | |

1.2 Hakk/sår nede på plast-støtfanger bak, anmerket

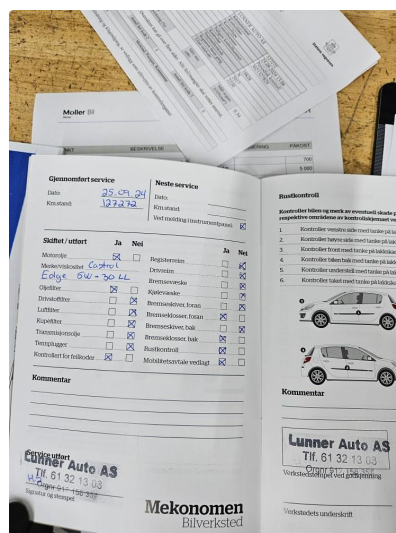
| Punkt | Beskrivelse | Plassering |
|---|---|---|
| 3.2 Opplysninger | 2 stk dokumenterte servicer utført hos eksternt/autorisert verksted - ellers oppfulgt med digitalt servicehefte hos Møller Bil | |

3.2 2 stk dokumenterte servicer utført hos eksternt/autorisert verksted - ellers oppfulgt med digitalt servicehefte hos Møller Bil
