# NAF Bruktbiltest

Testdato  
31.03.2025

<b>Bilmerke</b>	Volvo	<b>Motorstørrelse</b>	1587 cm <sup>3</sup>
<b>Modell</b>	V40	<b>Motoreffekt</b>	80 kW
<b>Type</b>	V	<b>Aksler i drift</b>	1
<b>Registreringsnr.</b>	BP89777	<b>Drivstofftype</b>	Bensin
<b>Understellsnr.</b>	YV1VW10K34F112914	<b>Kjøretøygruppe</b>	101
<b>Km.stand.</b>	220250	<b>Bruktimportert</b>	Nei
<b>Farge</b>	Svart	<b>Registreringsår</b>	2004
<b>Karosseritype</b>	Stasjonsvogn	<b>Registrert første gang</b>	26.03.2004
		<b>Frist for neste EU kontroll</b>	27.08.2026

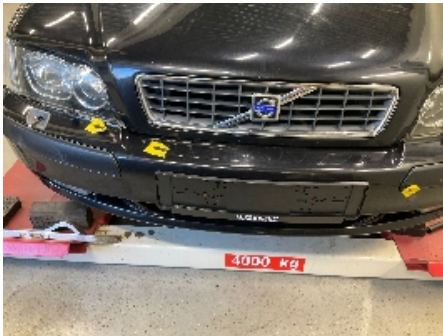
**1. Lakk / karosseri utvendig**

76.2	Stabilisator	Slakk i ledd til stabilisatorstag:	Venstre foran
86.2	Lakk / karosseri utvendig	Lakkriper:	Panser
86.3		Skadet:	Støtfanger bak
86.6		Lakkblærer	Høyre sidekanal, Høyre bakdør, Tak, Bakluke

86.7		Rust / korrosjon i innvendig kant:	Høyre fordør
86.8		Rustangrep:	Venstre sidekanal, Høyre baksjerm, Venstre baksjerm, Venstre bakdør, Høyre fordør, Bakluke, Venstre fordør, Høyre forskjerm, Venstre forskjerm

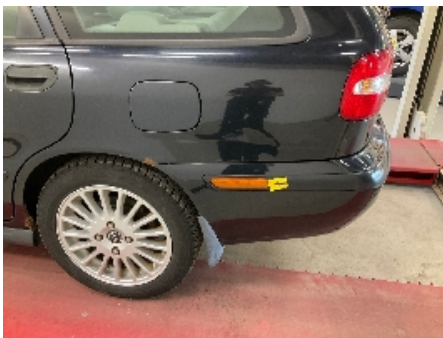
16. Refleks

19.2	Refleks	Skade på refleks:	Venstre side
37.3	Registerreim	Det foreligger ingen dokumentasjon på bytte av registerreim iht oppgitt intervall. Nærmere undersøkelse/kontroll anbefales

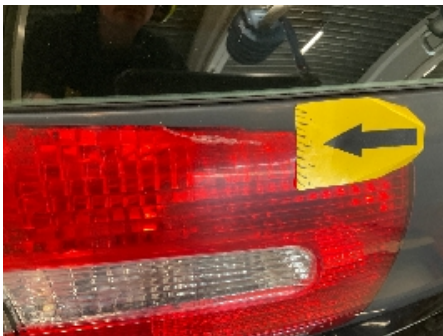
19. Lys

Ref.Id	Repareres	Resultat	Beskrivelse
4.1	Service/ Dokum.	Serviceokumentasjon mangler	
5.6	Bremsebelegg	Bremsene ligger på:	Høyre foran
17.11	Lys	Skadet lykteglass:	Høyre baklys, Venstre baklys

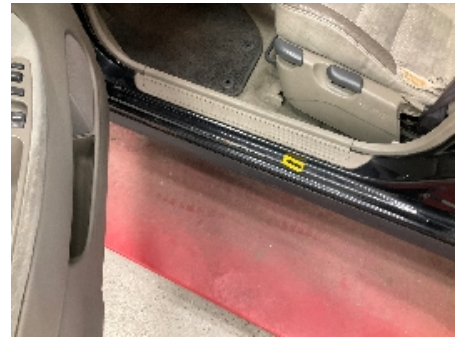
39. Døråpning

Ref.Id	Opplysning	Resultat	Beskrivelse
66.10	Felg	Ripe/slitasje på felg	Høyre foran, Høyre bak, Venstre bak, Venstre foran
81.9	Frontrute	Noe steinsprut	
86.34	Lakk / karosseri utvendig	* diverse lakksår/riper/bulker/lakkblærer.	
88.13	Underside	Stedvis rustdannelser i vognbunn/understell	
96.5	Dørtrekk	Skittent/misfarget dørtrekk	Høyre bakdør, Venstre bakter, Høyre fordør, Venstre fordør
97.5	Døråpning	Sår eller skade:	Venstre fordør
