**MERCEDES-BENZ C-KLASSE BAKHJULSDRIFT**
**TESTDATO: 22.04.2025**
**KODE: 1693932**

**PR32962**

NBF Tilstandsrapport er utarbeidet av Norges Bilbransjeforbund og Forbrukerrådet.

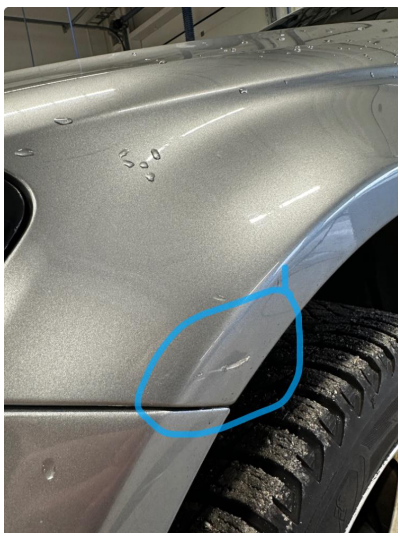
| Punkt | | Beskrivelse | Plassering |
|---|---|---|---|
| 1.1 | Skjermer | ripe(r) ned til grunning | |

1.1 Ripe(r) ned til grunning

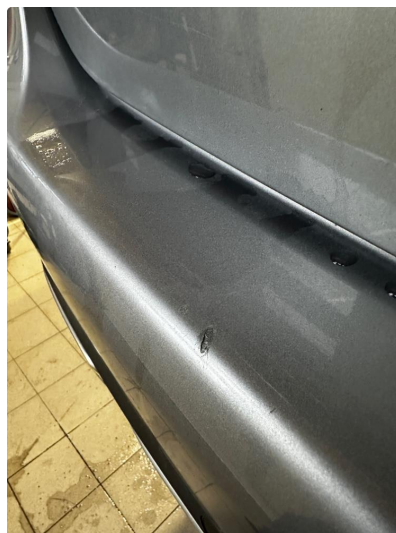
| Punkt | | Beskrivelse | Plassering |
|---|---|---|---|
| 1.2 | Støtfanger | liten skade etter inn og utlasting | |

1.2 Liten skade etter inn og utlasting

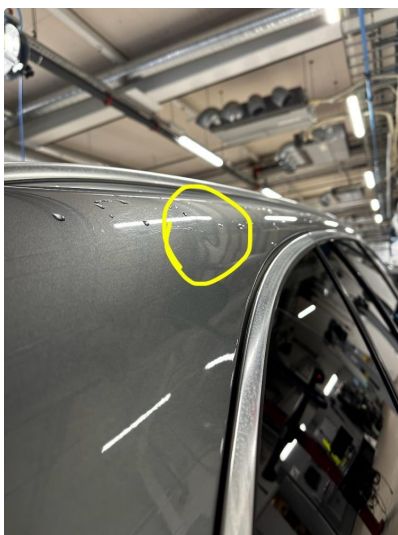
| Punkt | | Beskrivelse | Plassering |
|---|---|---|---|
| 1.3 | Stolpe | bulk | |

1.3 Bulk
