# NAF Bruktbiltest

**Testdato**  
10.04.2025

| <b>Modell</b> | RAV4 | <b>Motoreffekt</b> | 136 kW |
| <b>Registreringsnr.</b> | SX27685 | <b>Drivstofftype</b> | Bensin |

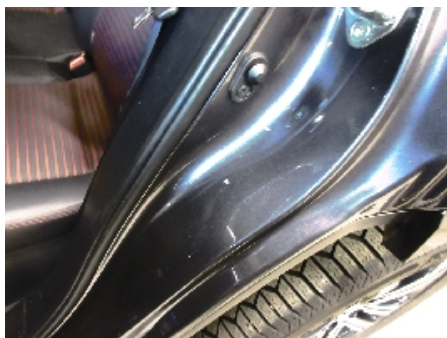
**1. Døråpning**

| Ref.Id | Repareres | Resultat | Beskrivelse |
|---|---|---|---|
| 97.1 | Døråpning | Sår eller skade: | Venstre bakdør |
| 97.8 | Døråpning | * Bruksmerker og riper. | |

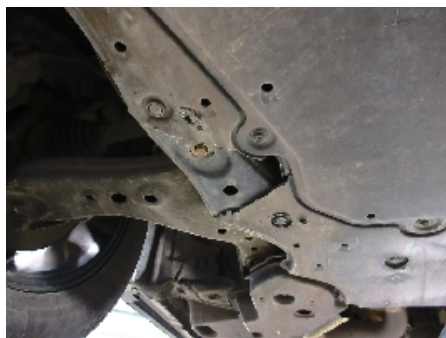
**2. Underside**

| Ref.Id | Repareres | Resultat | Beskrivelse |
|---|---|---|---|
| 88.13 | Underside | Stedvis rustdannelser i vognbunn/understell | |

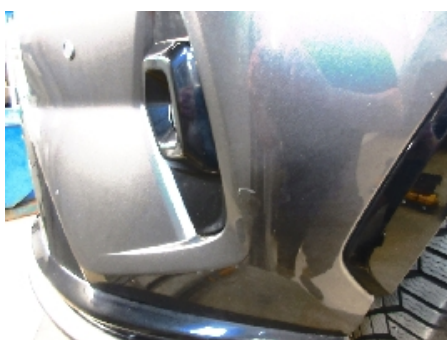
**4. Støtfanger foran**

| Ref.Id | Repareres | Resultat | Beskrivelse |
|---|---|---|---|
| 86.2 | Lakk / karosseri utvendig | Lakkriper: | Venstre forskjerm, Støtfanger foran, Venstre bakdør, Støtfanger bak, Høyre bakdør |

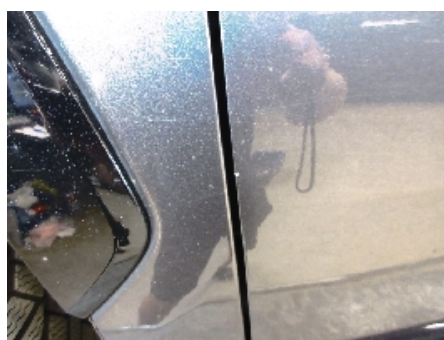
**6. Venstre fordør**

| Ref.Id | Repareres | Resultat | Beskrivelse |
|---|---|---|---|
| 86.11 | | Steinsprut/lakksår | Venstre fordør, Høyre bakdør |
