NAF Bruktbiltest

Testdato
11.03.2025

Bilmerke	Peugeot	Motorstørrelse	1997 cm ³
Modell	EXPERT	Motoreffekt	130 kW
Type	V	Aksler i drift	1
Registreringsnr.	BU23139	Drivstofftype	Diesel
Understellsnr.	VF3VFEHZ8L7042111	Kjøretøygruppe	315
Km.stand.	130357	Bruktimportert	Nei
Farge	Hvit	Registreringsår	2021
Karosseritype	Integrert førerhus	Registrert første gang	12.03.2021
		Frist for neste EU kontroll	11.03.2025

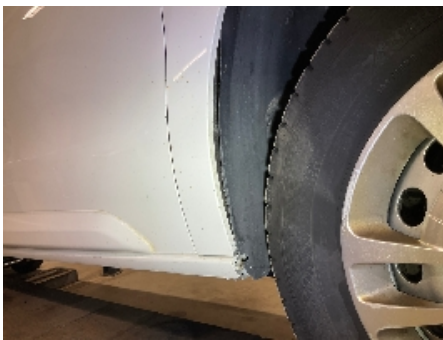
28. Underside

86.13		Lakkslipp/flassing	Venstre forskjerm, Venstre bakdør
88.1	Underside	Skadet/løs innerskjerm:	Høyre foran
Ref.Id	Opplysning	Resultat	Beskrivelse
5.11	Bremsebelegg	Bremseklosser bør byttes samtidig som bremseskivene	Venstre foran, Høyre bak, Høyre foran, Venstre bak

Ref.Id	Opplysning	Resultat	Beskrivelse
86.18		Småbulker:	Venstre bakskjerm, Tak
86.19		Bulk(er)	Høyre bakskjerm
86.26		Diverse lakkrust	
86.28		Varierende kvalitet på rep.lakkering	Venstre sidekanal, Høyre sidekanal
87.11	Utvendig speil	Ripe i speilhus:	Høyre
88.13	Underside	Stedvis rustdannelser i vognbunn/understell	
97.5	Døråpning	Sår eller skade:	Høyre fordør, Høyre skyvedør, Venstre skyvedør, Venstre fordør
98.7	Seter	Ett eller flere seter har varetrekk. Originaltrekk ikke kontrollert.	
99.11	Bilbelte	Vridd belte	Venstre foran

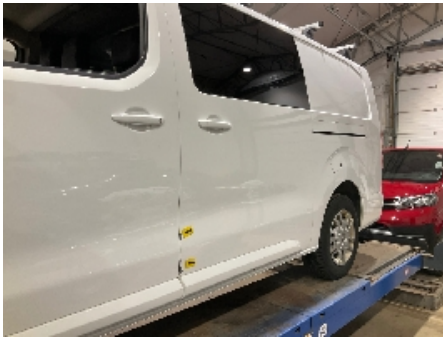
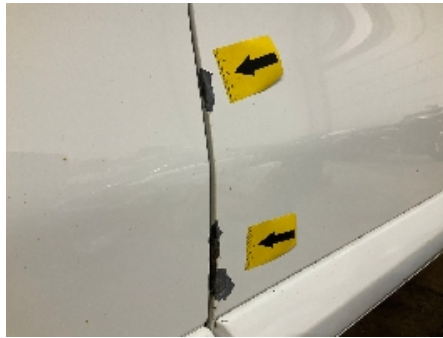
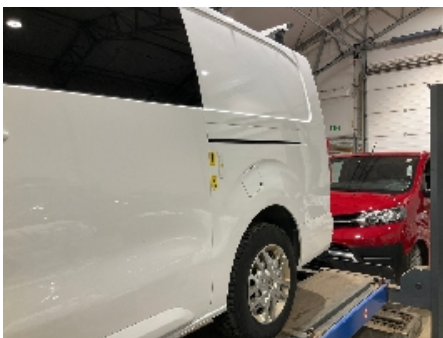
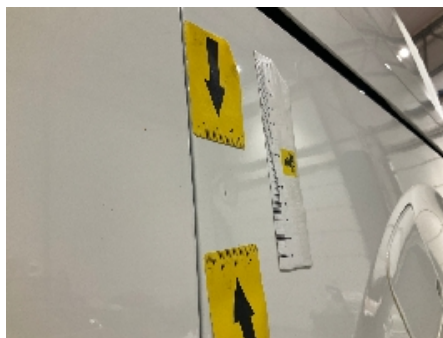
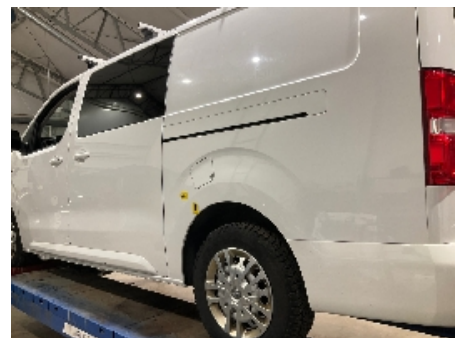
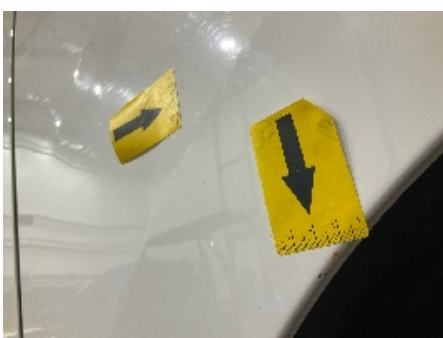
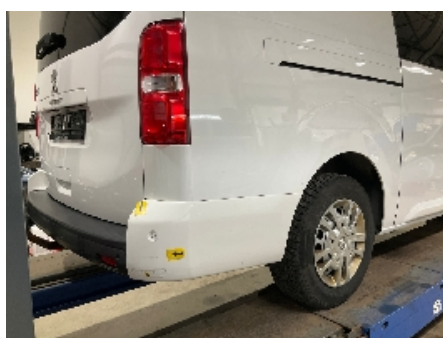
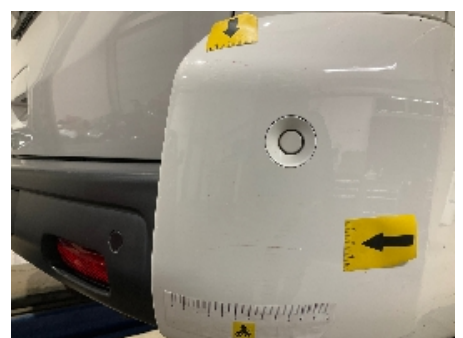
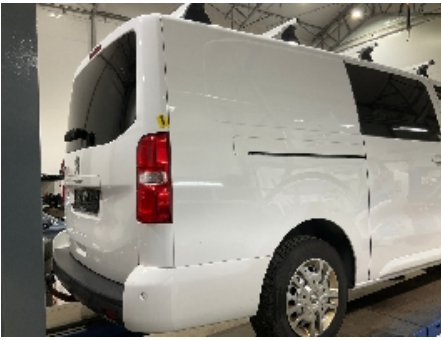
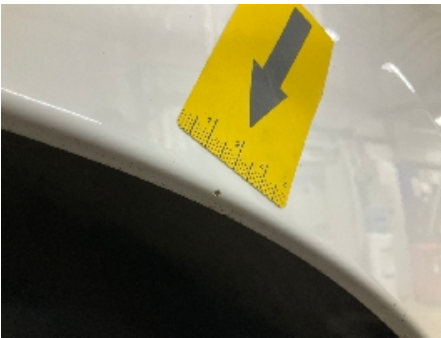
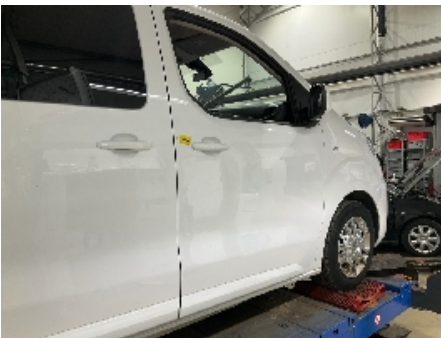
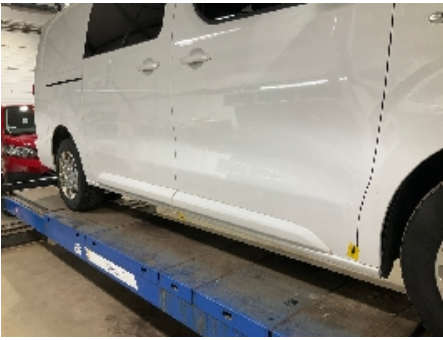
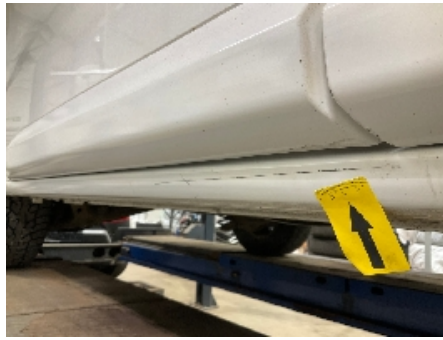
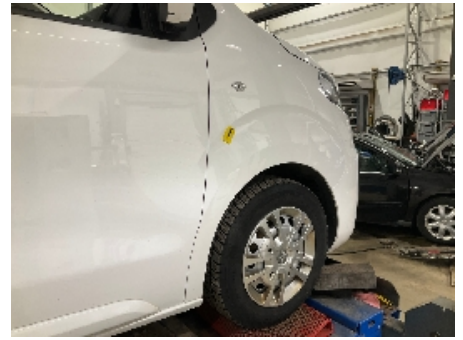
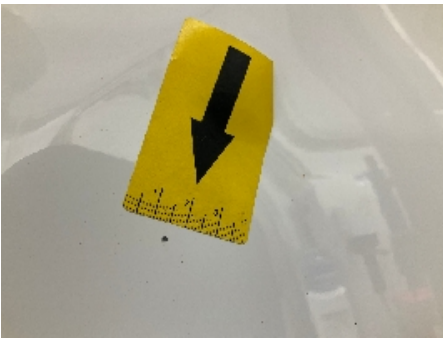
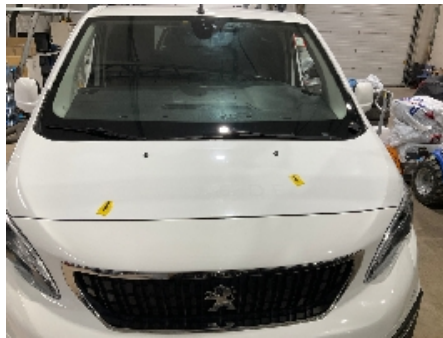
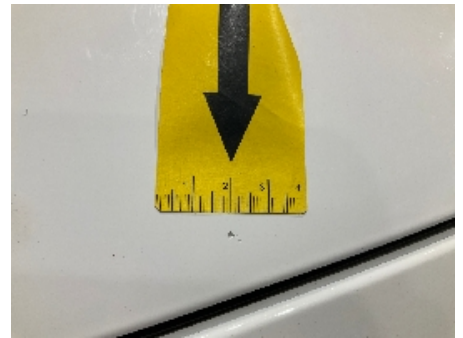
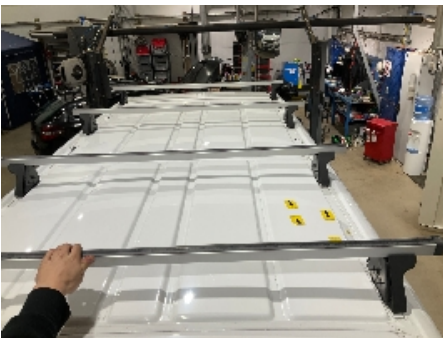
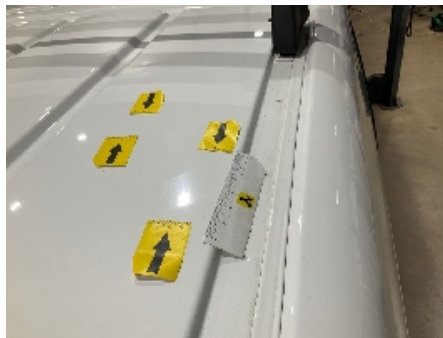
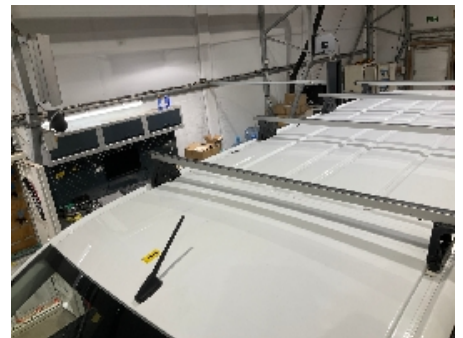
29. Lakk / karosseri utvendig

86.2	Lakk / karosseri utvendig	Lakkriper:	Høyre sidekanal
86.11		Steinsprut/lakksår	Høyre forskjerm, Støtfanger foran, Panser, Venstre fordør, Høyre bakdør, Høyre bakskjerm, Venstre forskjerm, Venstre bakskjerm

70.6	Hjulkapsler/navkopper	Komplett hjulkapsel med ripe i overflaten: 2 hjulkapsler	
86.16	Lakk / karosseri utvendig	Lakkriper:	Bakluke, Tak, Støtfanger bak, Støtfanger foran, Høyre bakskjerm
