# NAF Bruktbiltest

Testdato  
03.07.2025

| Modell | X3 XDRIVE20D | Motoreffekt | 135 kW |
| Registreringsnr. | BS53982 | Drivstofftype | Diesel |

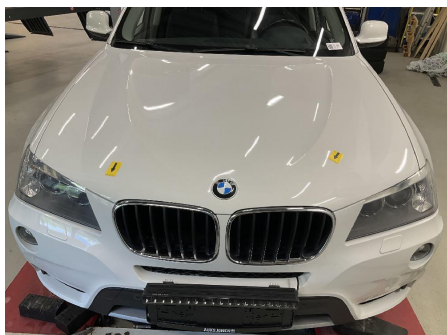
**1. Lakk / karosseri utvendig**

| Ref.Id | Opplysning | Resultat | Beskrivelse |
|---|---|---|---|
| 86.19 | Lakk / karosseri utvendig | Småbulker: | Venstre fordør |
| 86.21 | | Steinsprut: | Panser |
| 86.35 | | * mangler det ene jekkfeste høyre foran.<br>Diverse steinsprut | |

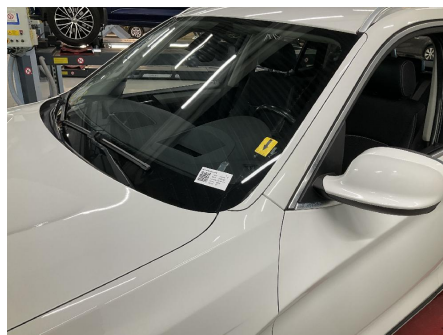
**3. Frontrute**

| Ref.Id | Opplysning | Resultat | Beskrivelse |
|---|---|---|---|
| 81.9 | Frontrute | Noe steinsprut | |

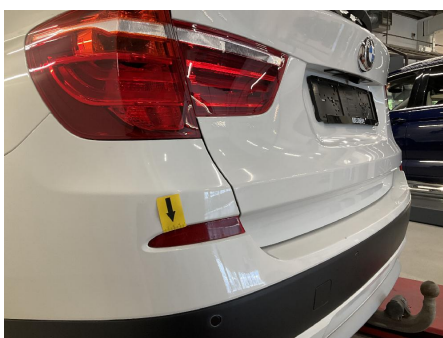
**5. Refleks**

| Ref.Id | Repareres | Resultat | Beskrivelse |
|---|---|---|---|
| 19.2 | Refleks | Skade på refleks: | Venstre side |
