VOLKSWAGEN E-GOLF FORHJULSDRIFT

TESTDATO: 19.05.2025

CHASSISNR: WVVZZZAUZLW905226

NBF Tilstandsrapport er utarbeidet av Norges Bilbransjeforbund og Forbrukerrådet.

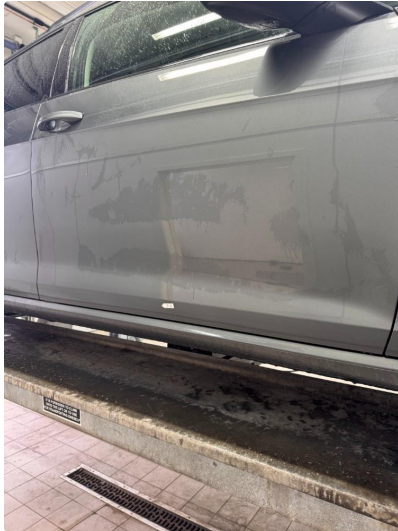
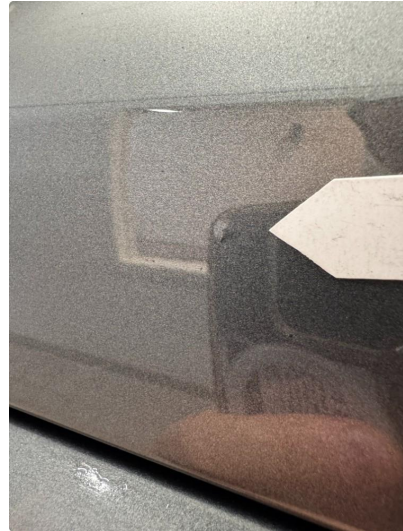
| Punkt | | Beskrivelse | Plassering |
|---|---|---|---|
| 1.2 | Dører | Liten steinsprut med korrosjon høyre fordør. | |

1.2 Liten steinsprut med korrosjon høyre fordør.

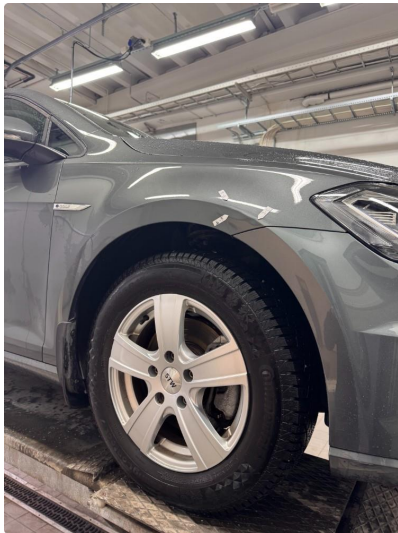
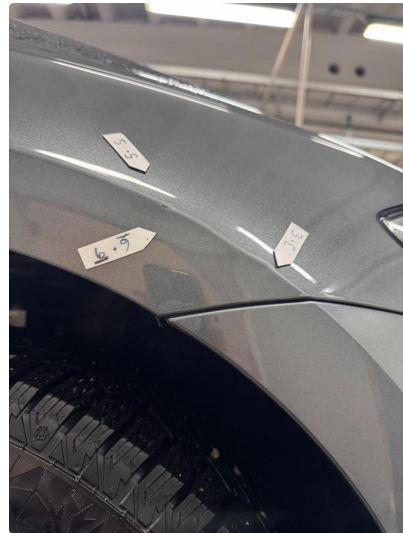
| Punkt | | Beskrivelse | Plassering |
|---|---|---|---|
| 1.3 | Skjermer | Liten bulk. Blir forsøkt med bulkfix. | høyre foran |

1.3 Liten bulk. Blir forsøkt med bulkfix.
