NAF Bruktbiltest

Testdato
10.03.2025

Bilmerke	Mercedes-Benz	Motorstørrelse	2143 cm ³
Modell	VITO	Motoreffekt	120 kW
Type	639/5	Aksler i drift	2
Registreringsnr.	KB43626	Drivstofftype	Diesel
Understellsnr.	WDF63960313891680	Kjøretøygruppe	315
Km.stand.	203159	Bruktimportert	Nei
Farge	Sølv	Registreringsår	2014
Karosseritype	Integrert førerhus	Registrert første gang	13.06.2014
		Frist for neste EU kontroll	29.11.2024

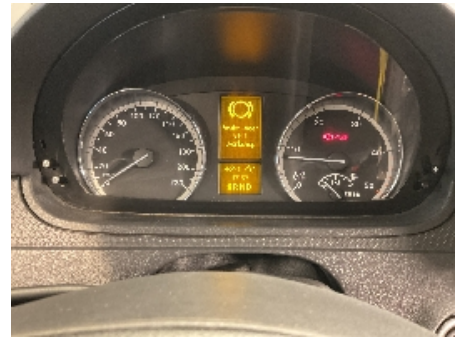
15. Varsellamper

17.16		Skadet lykt:	Venstre nærlys
21.7	Varsellamper	Varsellampe for bremsesystemet lyser	
21.11		Varsellampe for parkeringsbrems lyser	
22.3	Varsellamper utvidet	Varsellampe for OBD (Motorlampe) lyser

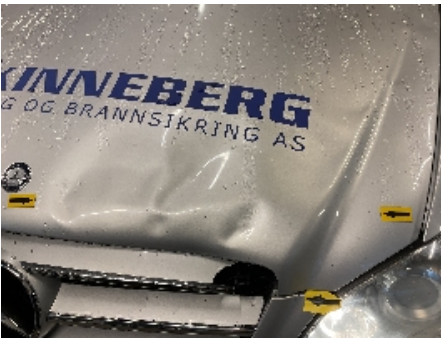
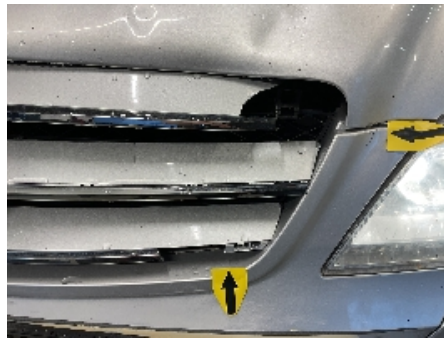
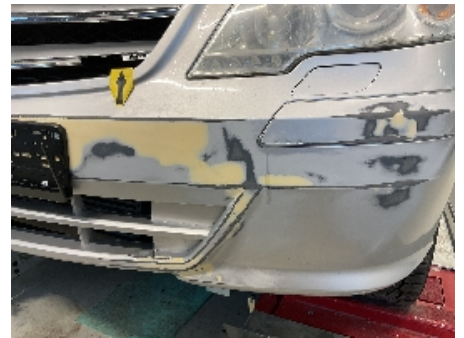
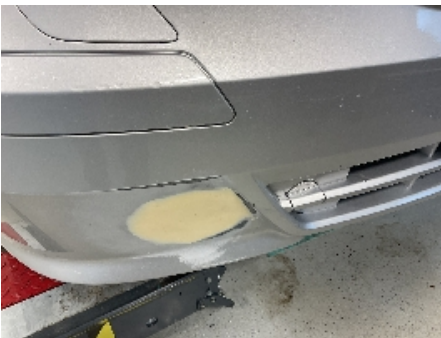
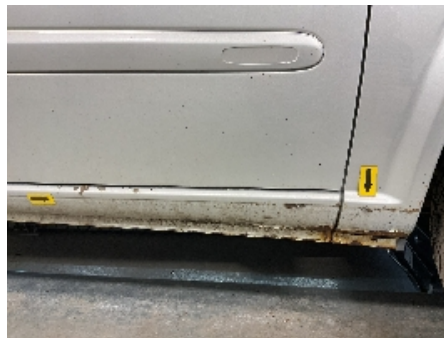
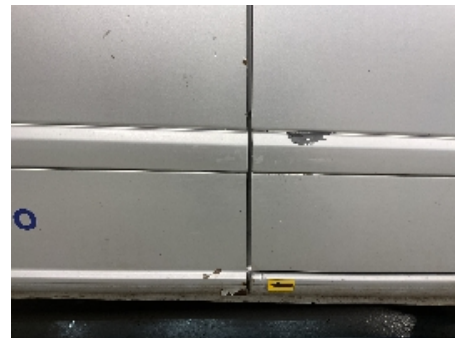
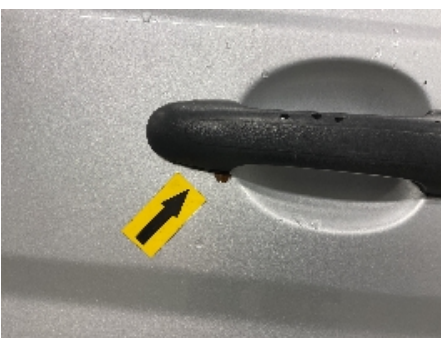
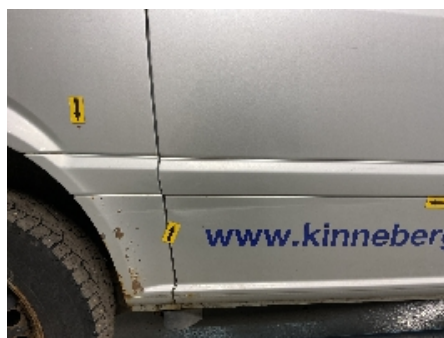
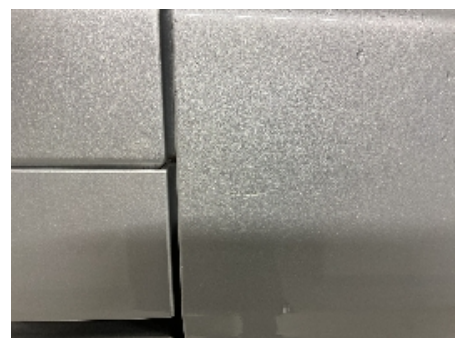
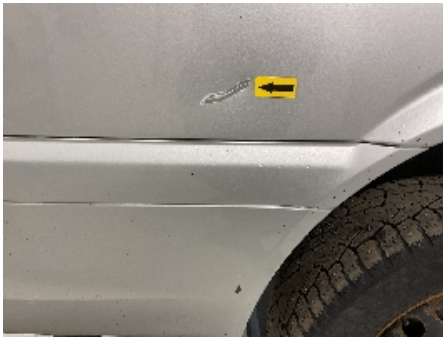
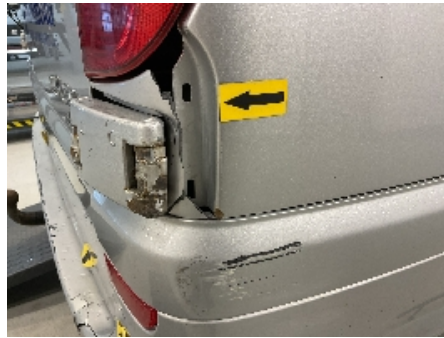
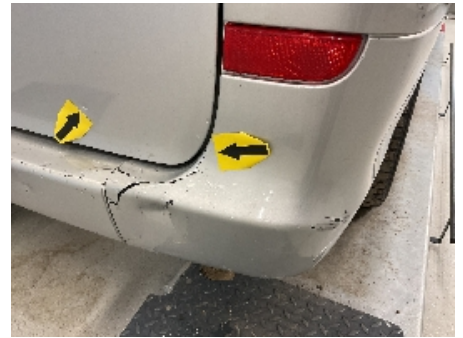
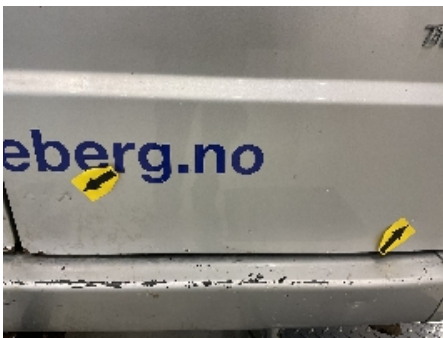
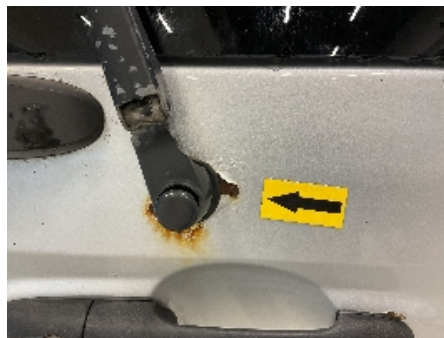
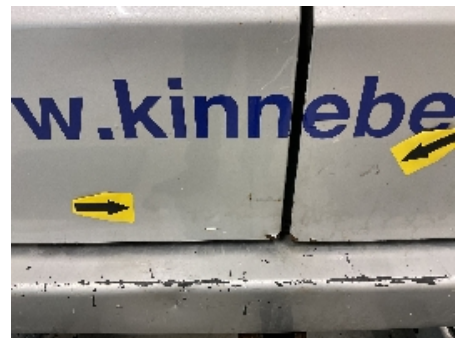
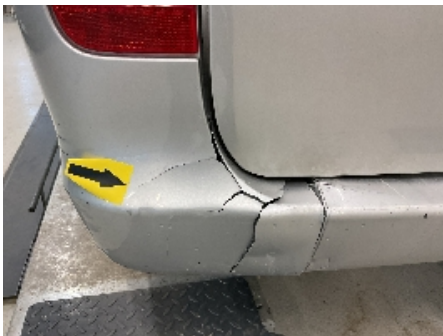
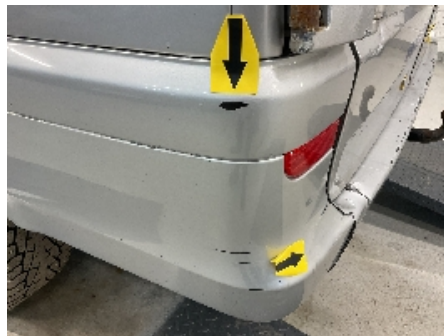
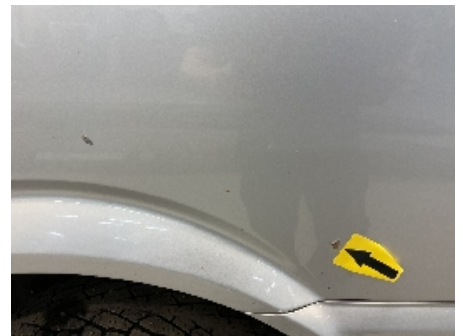
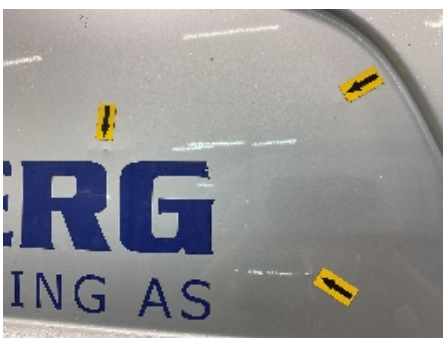
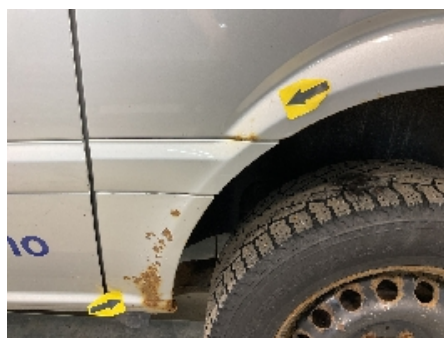
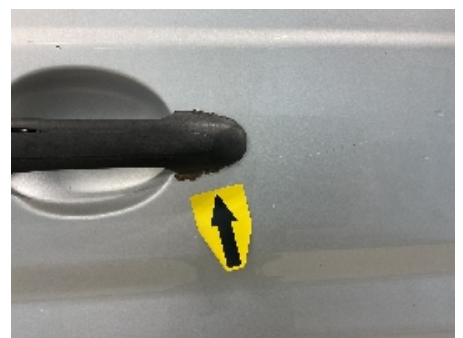
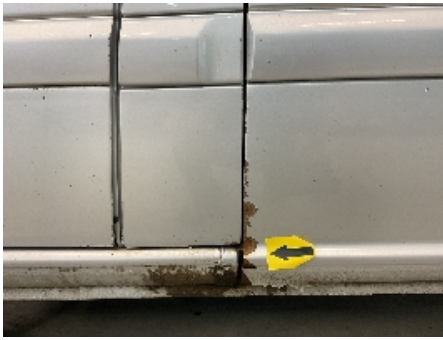
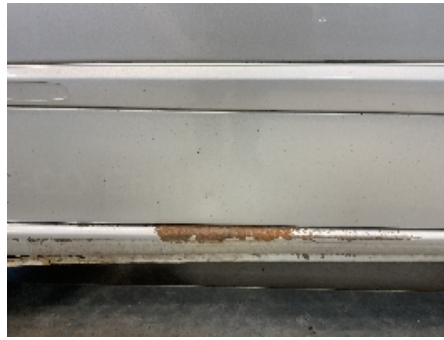
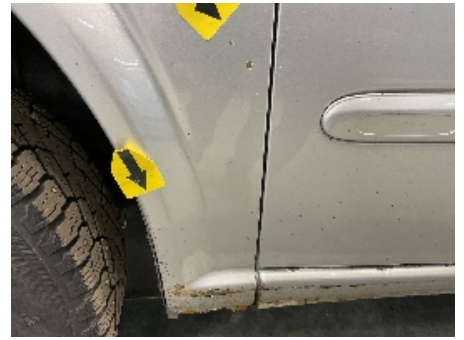
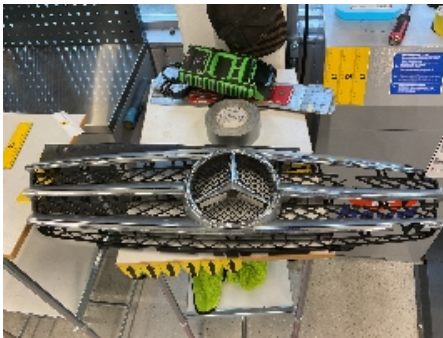
86.2	Lakk / karosseri utvendig	Lakkriper:	Støtfanger bak
86.3		Skadet:	Støtfanger bak, Høyre baksjerm, Venstre baksjerm, Høyre bakdør, Bakluke, Panser, Støtfanger foran

Ref.Id	Repareres	Resultat	Beskrivelse
86.8		Rustangrep:	Høyre sidekanal, Venstre sidekanal, Høyre bakskjerm, Venstre bakskjerm, Høyre bakdør, Venstre bakdør, Bakluke
86.15		* Grill sitter ikke fast	
88.1	Underside	Skadet/løs innerskjerm:	Venstre foran
98.2	Seter	Misfarget/skittent:	Høyre foran, Midten foran, Venstre foran
98.3		Hull/rift gjennom setetrekk:	Venstre foran

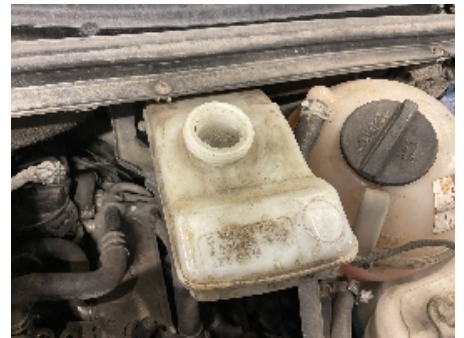
42. Bremsevæskeniå

8.2	Parkeringsbrems	Svak bremsevirkning:	Høyre, Venstre
8.7		Feil ved parkbrems betjening	
10.2	Bremsevæsknivå	* Lokk mangler	
17.1	Lys	Virker ikke:	Venstre nærlys, Høyre parklys, Høyre skiltlys

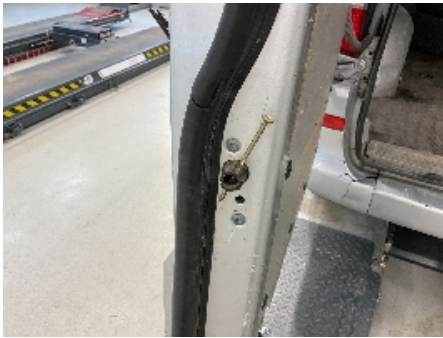
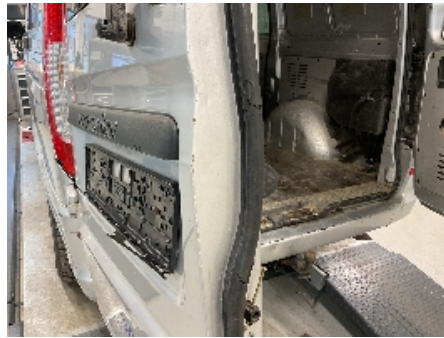
67.24	Ekstra hjulsett	* 2 dekk er vinterhjul	
83.11	Dør-/panseråpner	Slitt / skade på gummlist:	Bakluke/-dør
83.13		Feil med innvendig åpner:	Bakluke/-dør

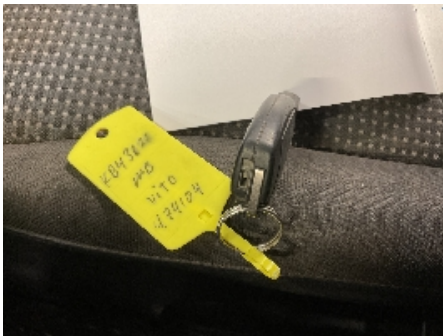
52. Nøkler / Utstyr

Ref.Id	Repareres	Resultat	Beskrivelse
3.5	Nøkler / Utstyr	Nøkkel/er mangler	
3.8		Nøkkel/er skadet 1 stk	
4.8	Service/ Dokum.	Frist for EU kontroll er overskredet

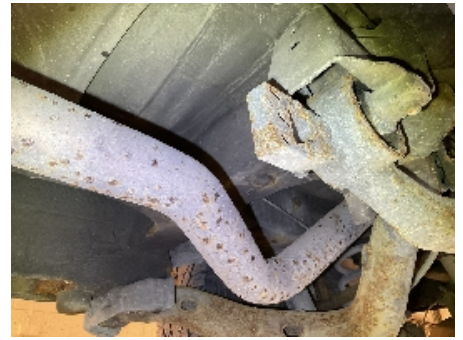
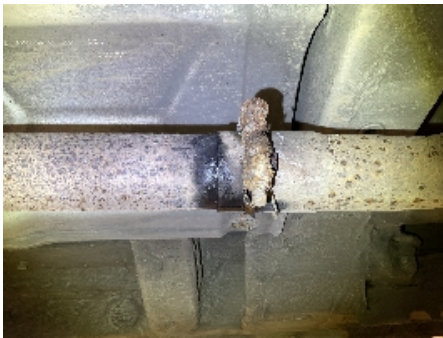
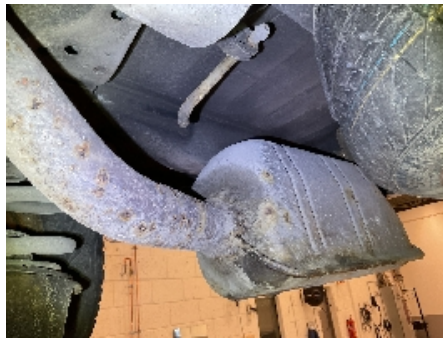
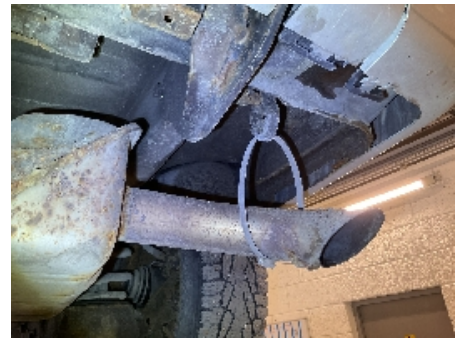
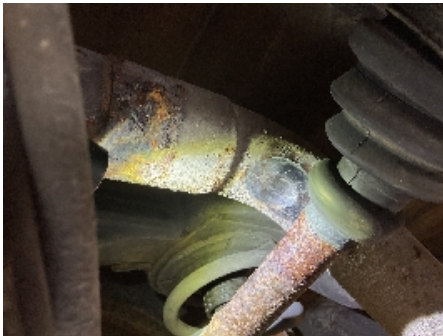
33.2	Eksosanlegg	Lekkasje:	Midtre eksosrør
33.9		Mangelfullt oppheng:	Midtre eksosrør, Bakre eksosrør
33.12		* Ligger oppå drivaksel	
50.7	Varmeapparat / klimaanlegg (AC)	Svak eller ingen varme fra varmeapparat

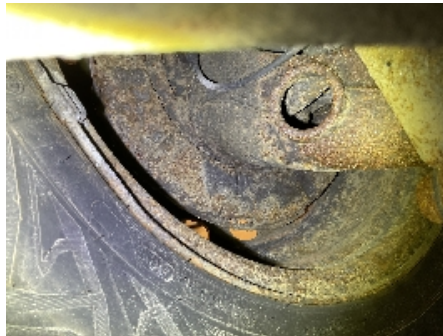
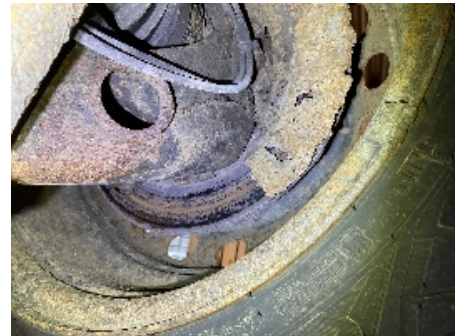
6.10	Bremseskiver	Rust på bremseskive:	Venstre foran, Høyre bak
6.12		Stor rustskade på bremseskjold:	Høyre bak, Venstre bak
6.13		Deformert bremseskjold:	Venstre bak, Høyre bak

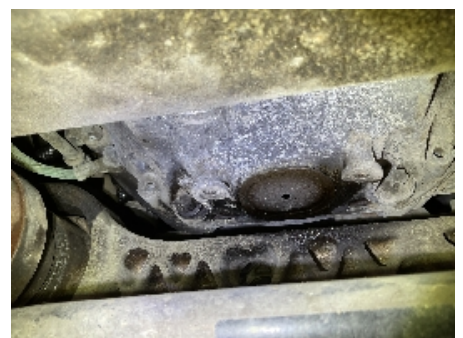
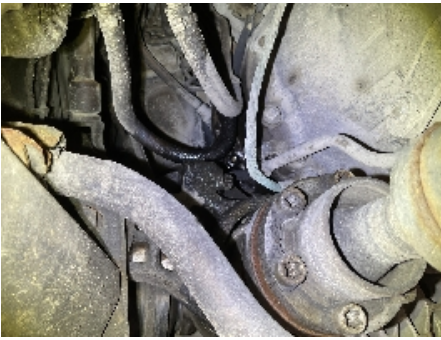
23.1	Full systemskann	Det finnes feilkoder, se rapport	
28.1	Utvendig tilstand motor	Oljlekkasje på motor - rengjør før nærmere kontroll	
30.3	Kjølevæske	Etterfyll kjølevæske, bør være frostfri til -18 °C for å opprettholde tilstrekkelig korrosjonsbeskyttelse
