FORD RANGER RAPTOR 214 HK AUTOMAT 4X4

TESTDATO: 14.05.2025

CHASSISNR: 6FPPXXMJ2PMB16068

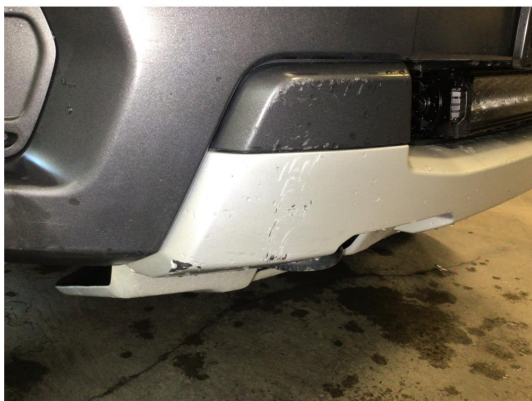
| Punkt | | Beskrivelse | Plassering |
|---|---|---|---|
| 1.1 | Støtfanger | Noen merker/riper på frontfanger høyre side blir utbedret med smart repair | |

1.1 Noen merker/riper på frontfanger høyre side  
blir utbedret med smart repair
