# NAF Bruktbiltest

Testdato  
18.03.2025

<b>Bilmerke</b>	Tesla	<b>Motorstørrelse</b>	cm <sup>3</sup>
<b>Modell</b>	Model Y	<b>Motoreffekt</b>	158 kW
<b>Type</b>	003	<b>Aksler i drift</b>	2
<b>Registreringsnr.</b>	EF93870	<b>Drivstofftype</b>	Elektrisk
<b>Understellsnr.</b>	XP7YGCEL9PB153442	<b>Kjøretøygruppe</b>	101
<b>Km.stand.</b>	48226	<b>Bruktimportert</b>	Nei
<b>Farge</b>	Hvit	<b>Registreringsår</b>	2023
<b>Karosseritype</b>	Flerbruksbil	<b>Registrert første gang</b>	22.06.2023
		<b>Frist for neste EU kontroll</b>	21.06.2027

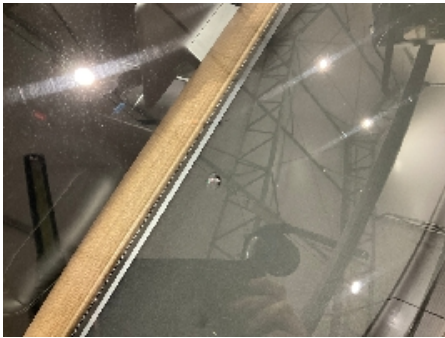
1. Frontrute

81.2	Frontrute	En eller flere steinsprutrosetter som ikke er utbedret • Reparasjonsmetode: Reparasjon	
86.11	Lakk / karosseri utvendig	Steinsprut/lakksår	Venstre forskjerm, Støtfanger foran, Bakluke, Venstre fordør, Panser

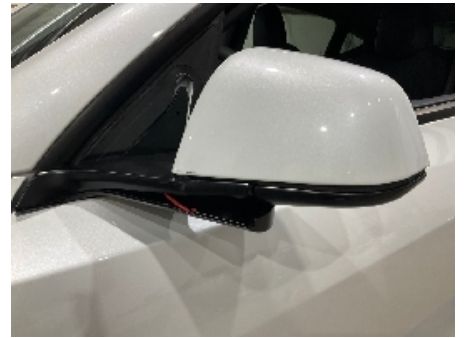
3. Utvendig speil

87.5	Utvendig speil	Skade på speilramme / -hus	Venstre side
88.1	Underside	Skadet/løs innerskjerm:	Venstre foran, Høyre foran
Ref.Id	Opplysning	Resultat	Beskrivelse

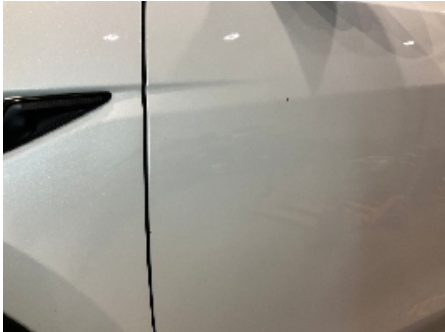
7. Lakk / karosseri utvendig

86.18		Småbulker:	Høyre fordør, Venstre forskjerm
86.20		Steinsprut:	Høyre forskjerm, Panser, Tak, Høyre bakdør
86.30		Bilen har noe penselflekking av steinsprut/riper i lakk

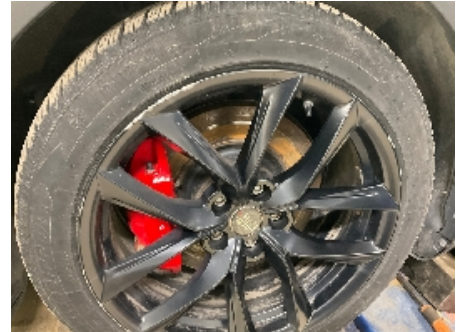
9. Felg

61.6	Ladekontakt elbil/hybrid	* Lokk/beskyttelse - mangler	
66.8	Felg	Vesentlig ripe / hakk inn til grunnmaterialet:	Høyre foran
67.17	Ekstra hjulsett	Ekstra hjulsett mangler
