# Tilstandsrapport

Boligbygg med flere boenheter

Skulevegen 11 E, 6723 SVELGEN

Rapportdato: 04.09.2025

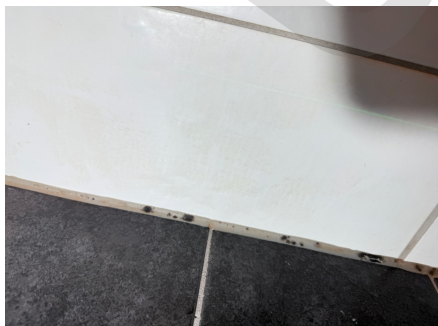
Det er registrert svertesopp på silikonfuge i dusjsonen.

Svertesopp i silikonfuge i overgang mellom gulv og vegg

Silikonfugen bør rengjøres eller byttes for å fjerne svertesopp, for å unngå videre vekst av sopp og mulig forringelse av fugen.

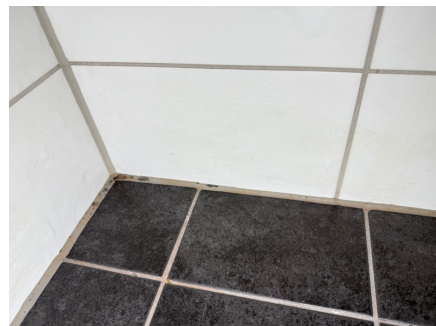
Svertesopp i silikonfuge i overgang mellom gulv og vegg

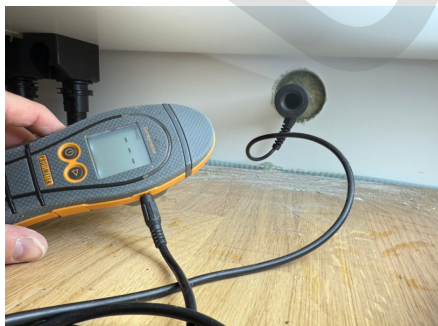
Hulltaking er foretatt uten å påvise unormale forhold. Hulltaking er foretatt ved/i kjøkken. Fuktivotemåling (vekt%) i konstruksjonen ble målt til 0 - 8 %

Fuktmåling i bunnsvill mot dusjsonen
