NAF Bruktbiltest

Testdato
07.03.2025

Bilmerke	Land Rover	Motorstørrelse	2993 cm ³
Modell	Range Rover Sport	Motoreffekt	155 kW
Type	LW	Aksler i drift	2
Registreringsnr.	BT33714	Drivstofftype	Diesel
Understellsnr.	SALWA2KF6GA637606	Kjøretøygruppe	101
Km.stand.	154887	Bruktimportert	Nei
Farge	Svart	Registreringsår	2015
Karosseritype	Stasjonsvogn	Registrert første gang	05.11.2015
		Frist for neste EU kontroll	15.12.2024

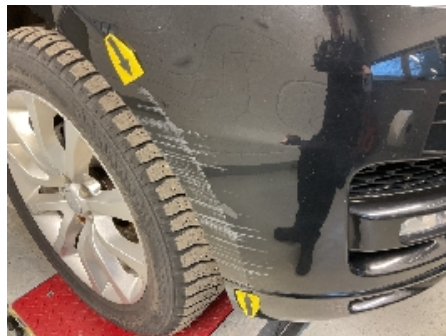
20. Lakk / karosseri utvendig

67.17	Ekstra hjulsett	Ekstra hjulsett mangler	
81.4	Frontrute	Sprekk i frontrute: <ul style="list-style-type: none">• Reparasjonsmetode: Skift	
86.2	Lakk / karosseri utvendig	Lakkriper:	Støtfanger foran

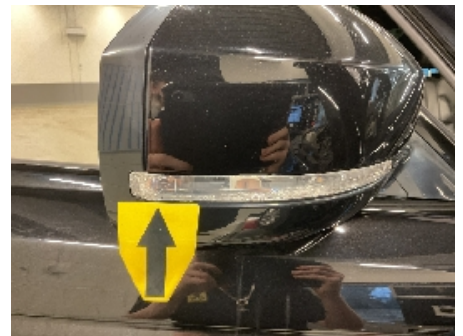
21. Lys

4.7		Aktivert serviceindikator	
4.8		Frist for EU kontroll er overskredet	
17.12	Lys	Krakelert lyktglass	Høyre sideblinklys
52.1	Lyktespyler / Visker	Spyler virker ikke:	Venstre side, Høyre side

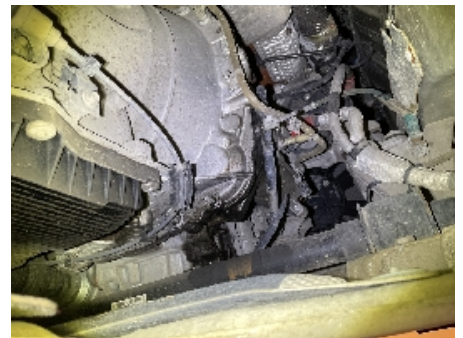
33. Utvendig tilstand motor

23.6		Etter avtale med kunde er feilkode/r slettet, feilsøking må påregnes dersom feilkode dukker opp igjen	
28.7	Utvendig tilstand motor	Oljesvetting	
29.12	Oljenivå motor	Bilen er ikke utstyrt med peilepinne, oljenivå er ikke kontrollert
