VOLKSWAGEN PASSAT ALLTRACK 190 HK AUTOMAT 4X4
TESTDATO: 04.03.2025
KODE: 1656073

YF12367

NBF Tilstandsrapport er utarbeidet av Norges Bilbransjeforbund og Forbrukerrådet.

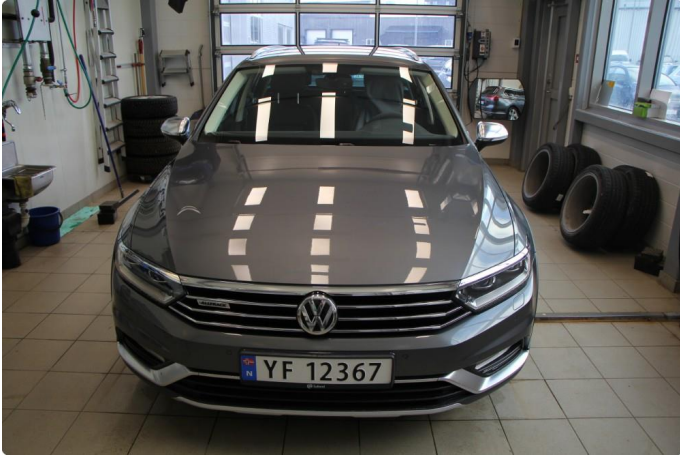
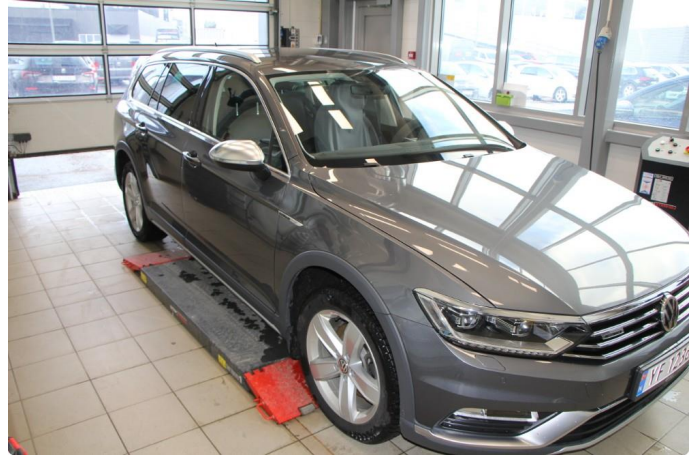
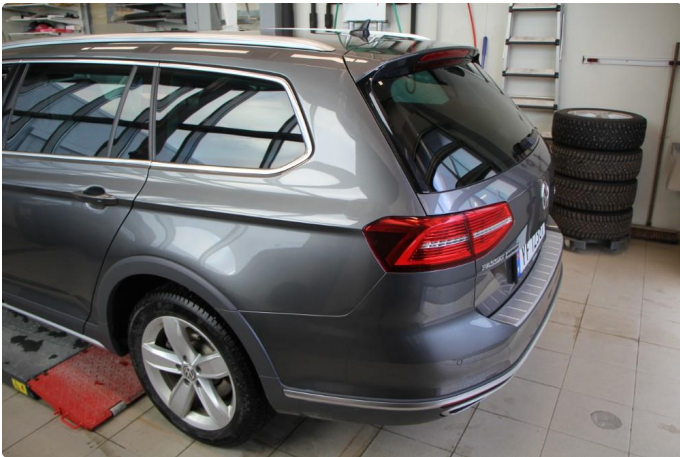
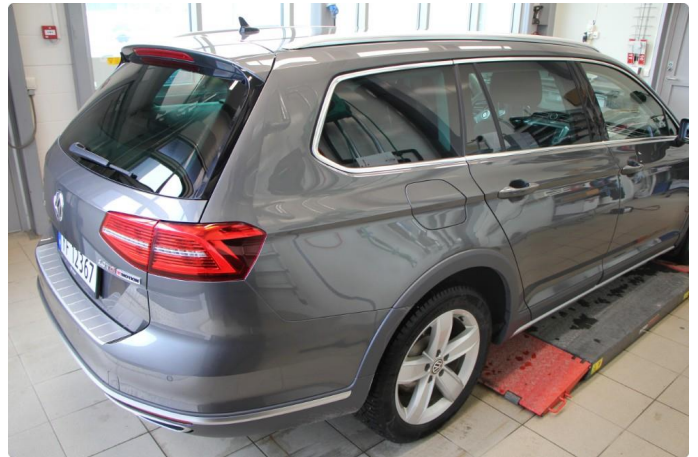
Punkt	Beskrivelse	Plassering
1. EKSTERIØR		
1.1 Lakk	Noen få små sår/riper rundt om på bil, bedre enn normalt for km.	
1.2 Under bil	Bil er understellsbehandlet.	
1.3 Dører	omlakkert.Ser ok ut.	venstre foran - høyre bak
1.4 Skjermer	omlakkert.Ser ok ut.	venstre foran
