SJØLYSTVEIEN 16A

Tilstandsrapport

Fritidsbolig

Sjølystveien 16 A, 3475 SÆTRE

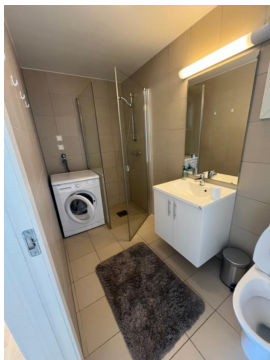
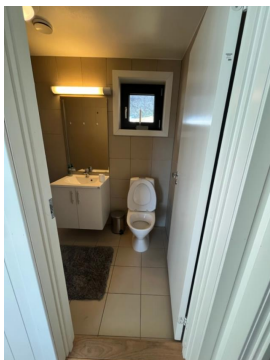
1. ETASJE > BAD

! TG 1 Overflater vegger og himling

Sprekk på fliser over servant.

Plastsluk med synlig klemring.

Merk at sluk må renses jevnlig for å unngå lukt og tett sluk samt for å forlenge slukets levetid.

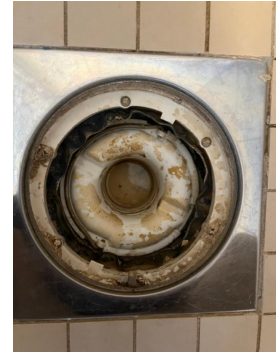
1. ETASJE > BAD

! TG 1 Sanitærutstyr og innredning

Det ble rutinemessig søkt etter fukt i dusjonens vegger med fuktindikator (Protimeter SM) på befaringen, og det var ingen indikasjoner på fukt.

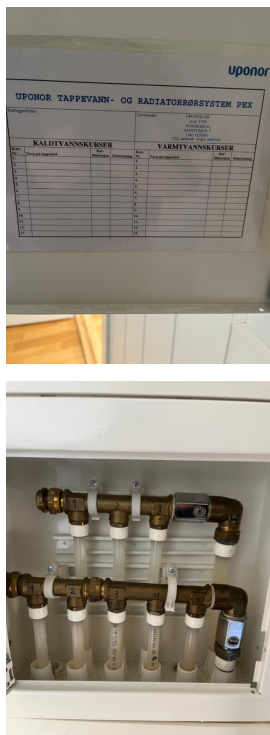
Avløpsrør

Interne og synlige avløpsrør i plast.

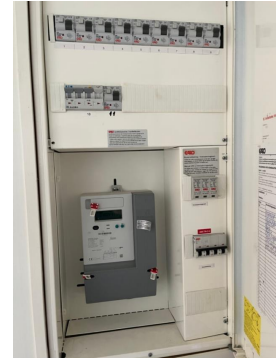
! TG 0 Branntekniske forhold

Dette er en forenklet kontroll begrenset til de spørsmål som fremkommer under. Tilstandsgraden er basert på retningslinjer til disse spørsmålene i bransjestandarden NS3600. Dette kan ikke sammenlignes med en fullstendig kontroll av branntekniske forhold av offentlig myndighet, eller en vurdering av boligens branntekniske forhold eller prosjektering fra en rådgiver med spesialkompetanse. En bygnings sakkyndig har verken kompetanse til å gi slik veiledning eller lov til å foreta en slik kontroll.
