TESTDATO: 25.06.2025

## TESLA MODEL S 525 HK AUTOMAT 4WD

CHASSISNR: 5YJSA7E27JF241016

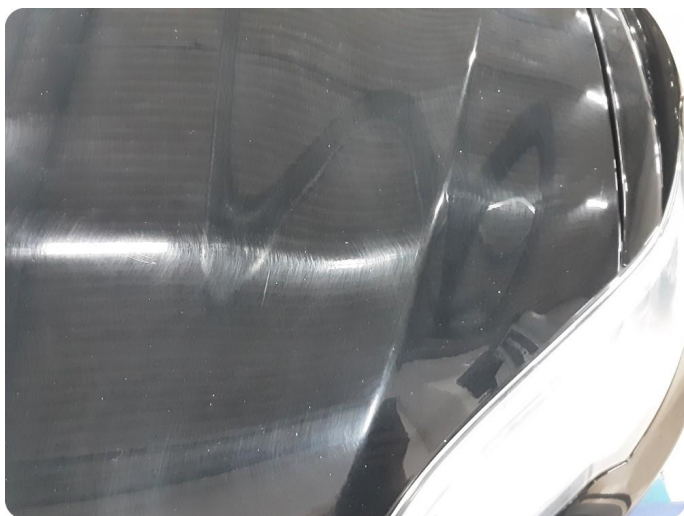
| PUNKT | BESKRIVELSE | PLASSERING |
|---|---|---|
| 3.1 | Panser | Mye stensprut. |

3.1 Mye stensprut

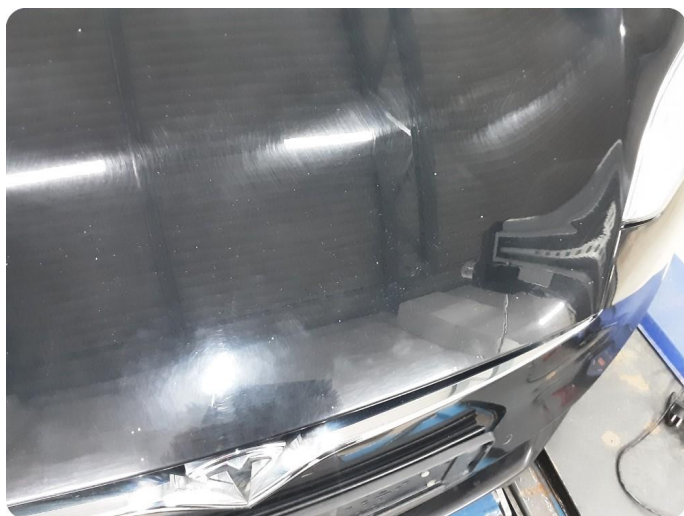
3.1 Mye stensprut

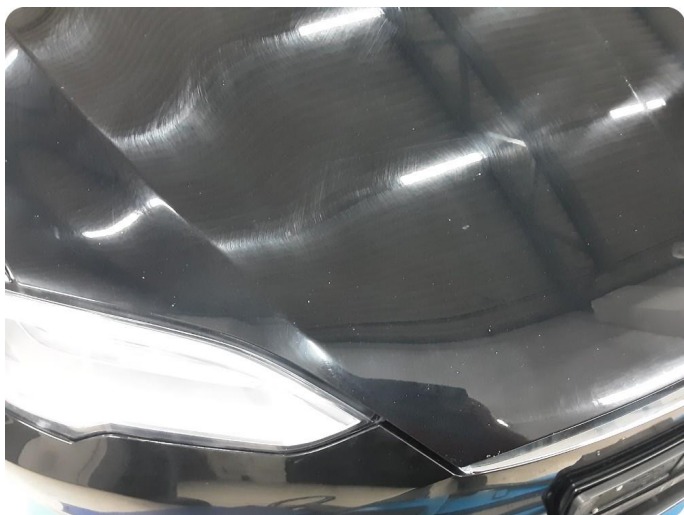
3.1 Mye stensprut

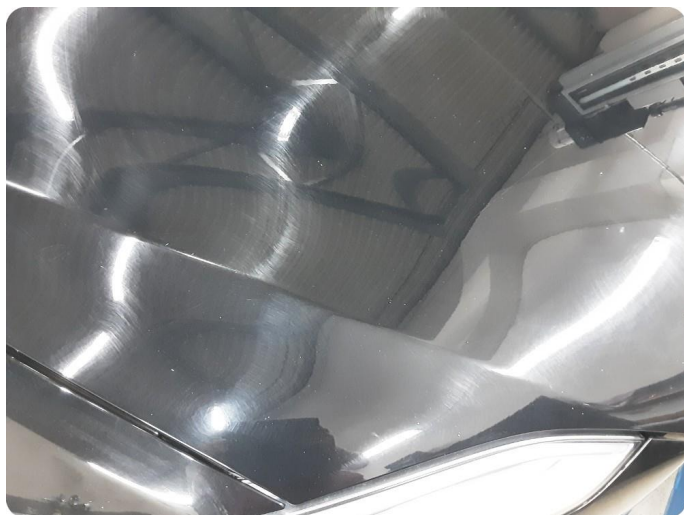
3.1 Mye stensprut

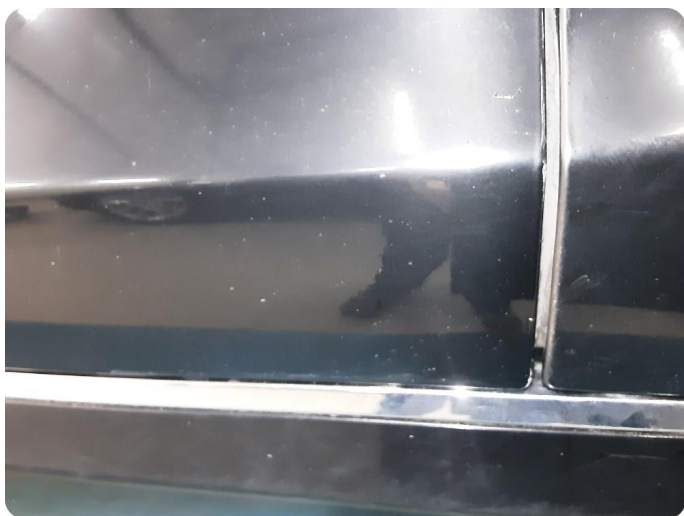
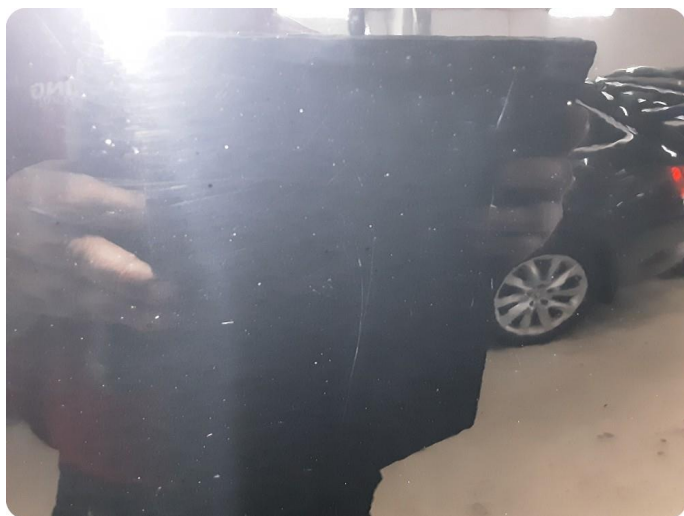
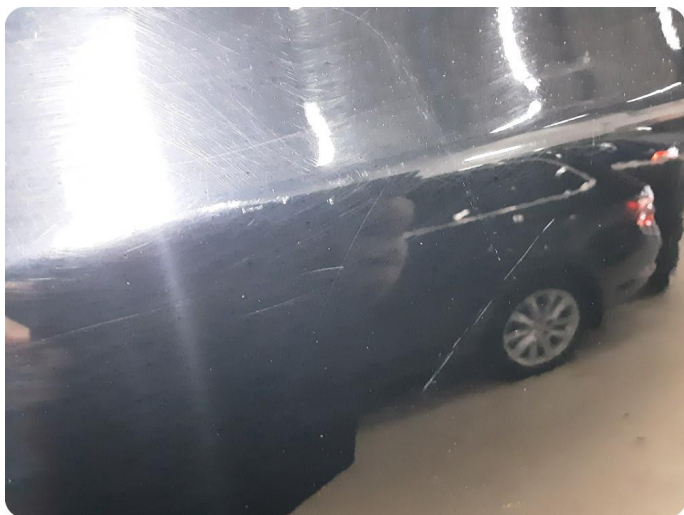
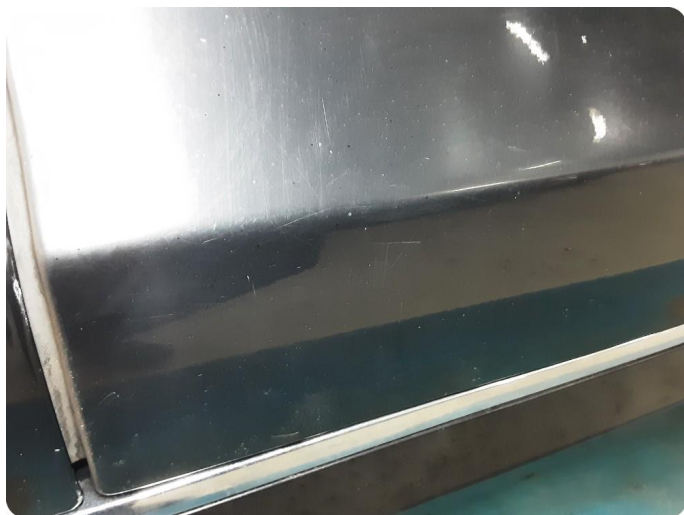
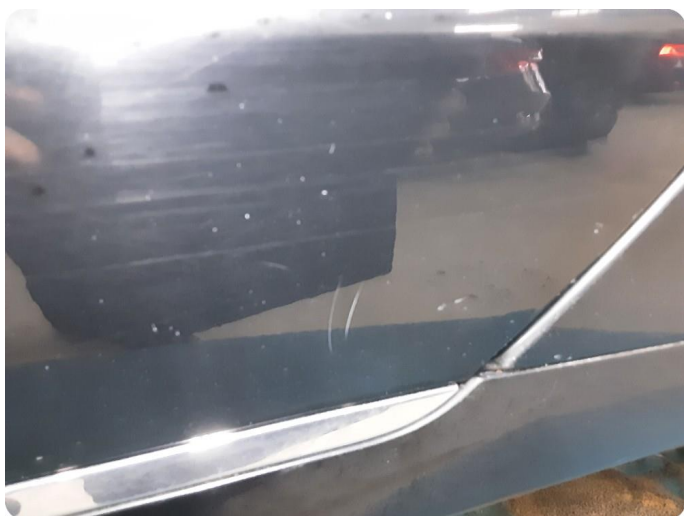
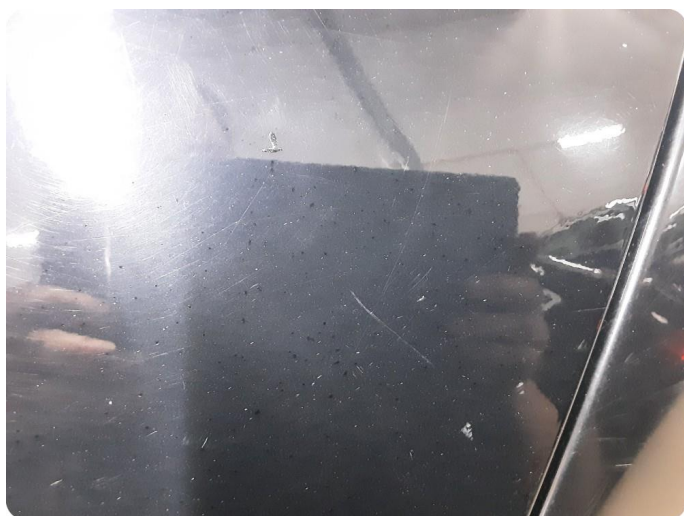
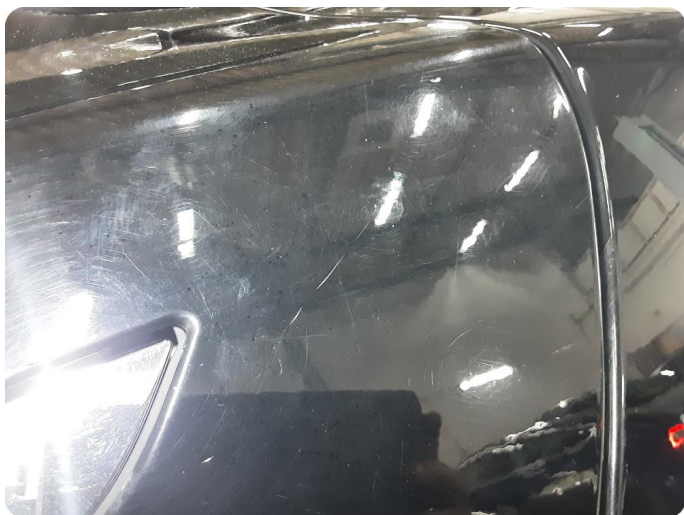
| PUNKT | BESKRIVELSE | PLASSERING |
|---|---|---|
| 3.2 | Dører - | Ripe ned til grunning. |

3.2 Ripe ned til grunning

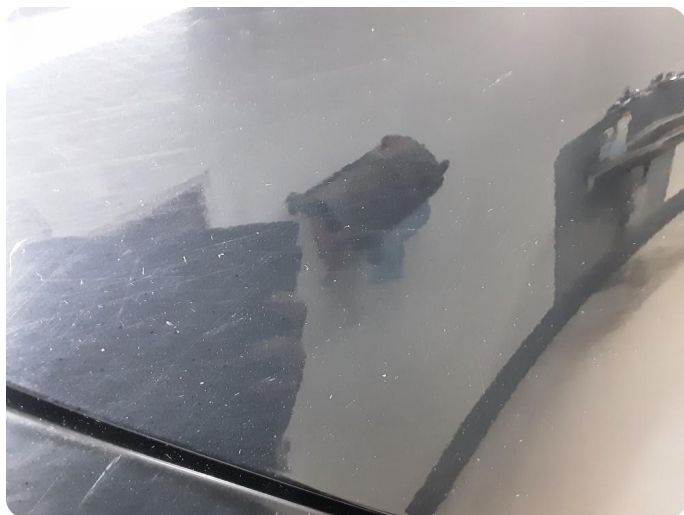
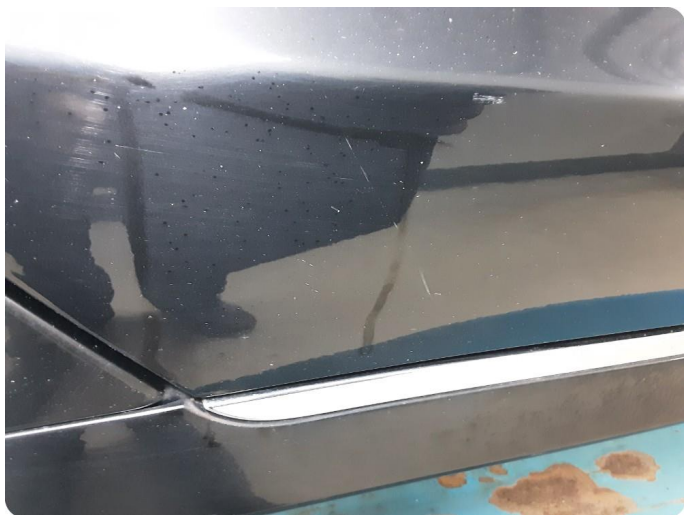
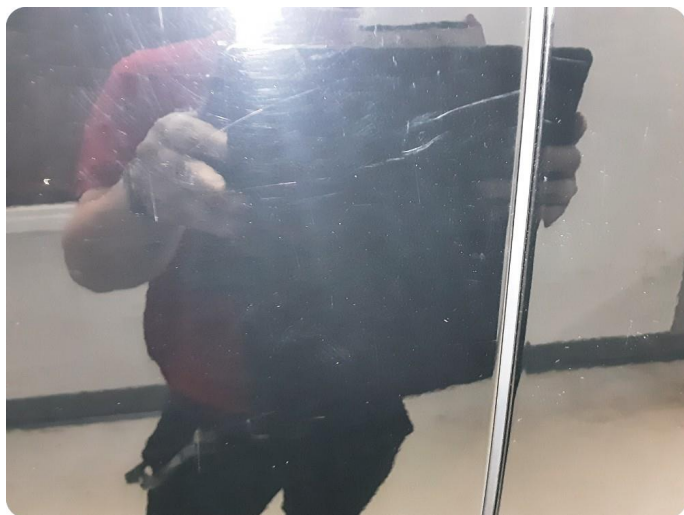
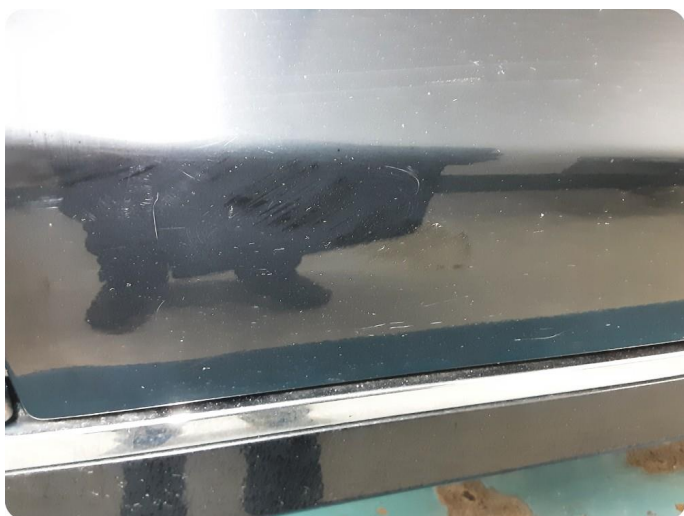
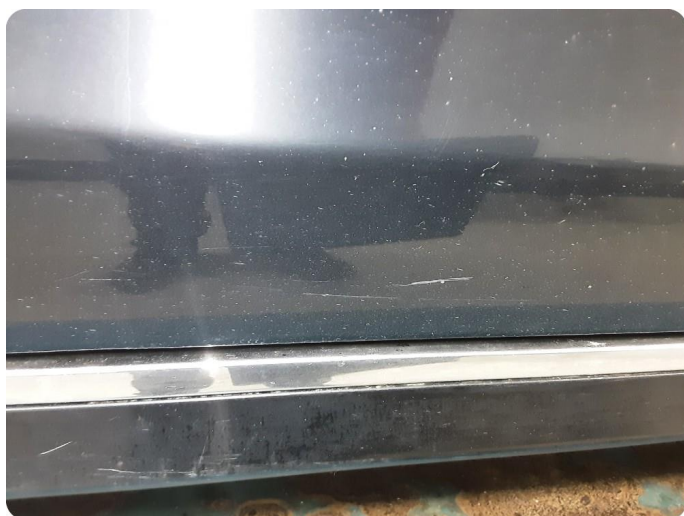
| PUNKT | BESKRIVELSE | PLASSERING |
|---|---|---|
| 3.3 | Dører - | Ripe ned til grunning. |

3.3 Ripe ned til grunning

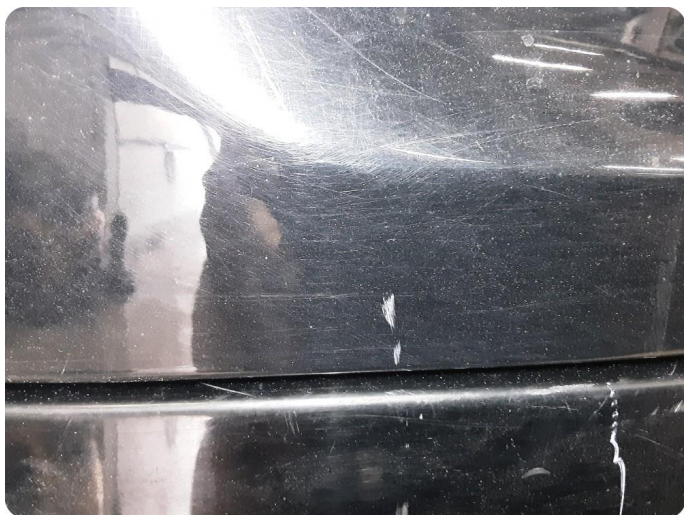
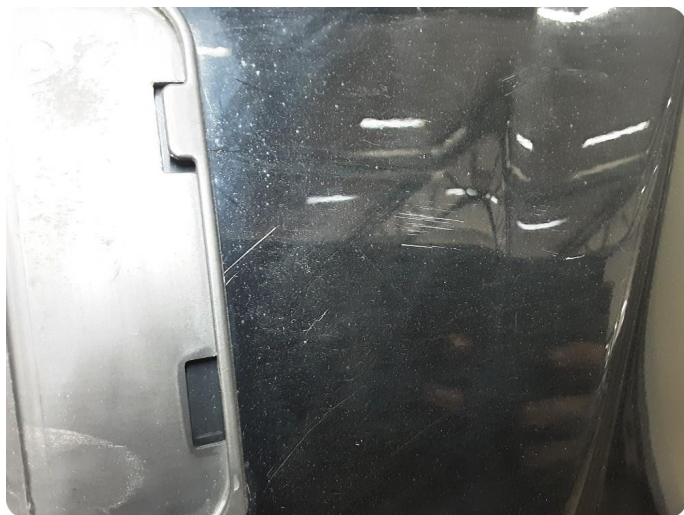
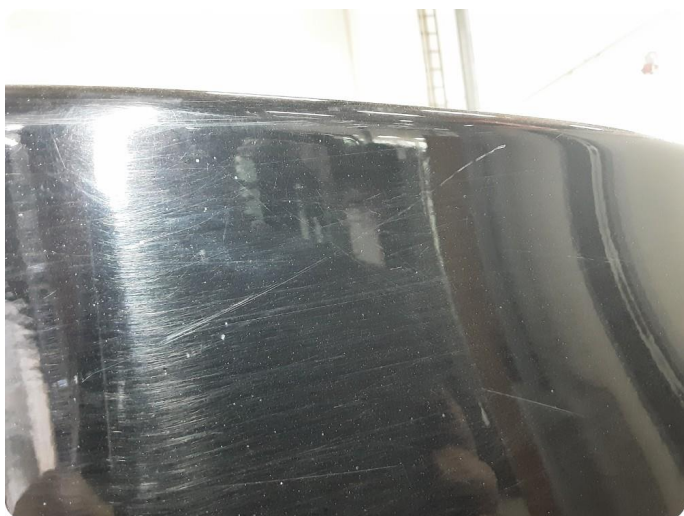
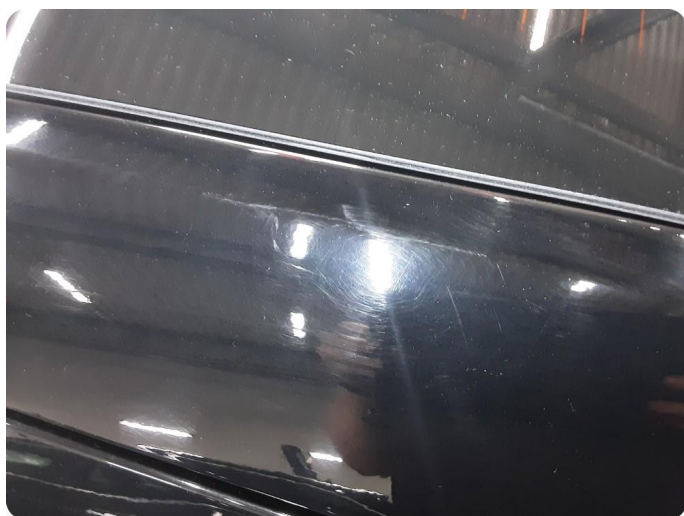
| PUNKT | BESKRIVELSE | PLASSERING |
|---|---|---|
| 3.5 | Bakluke | Ripe(r) ned til grunning. |

3.5 Ripe(r) ned til grunning

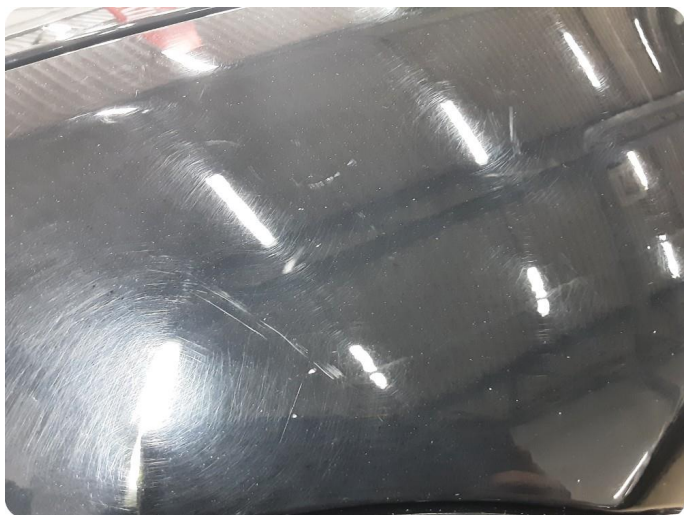
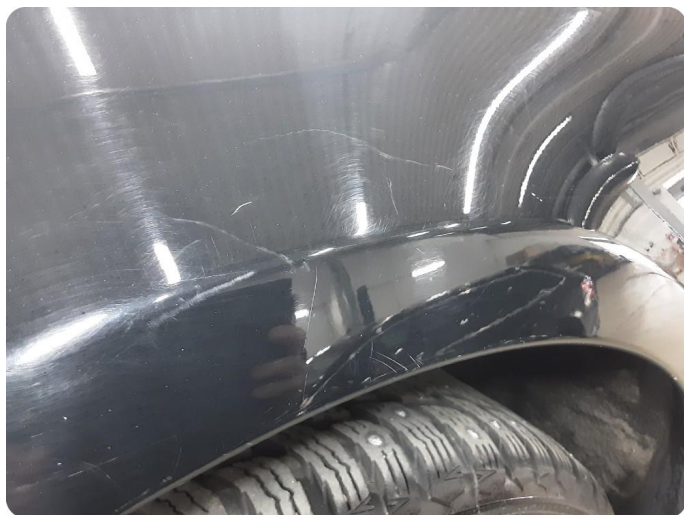
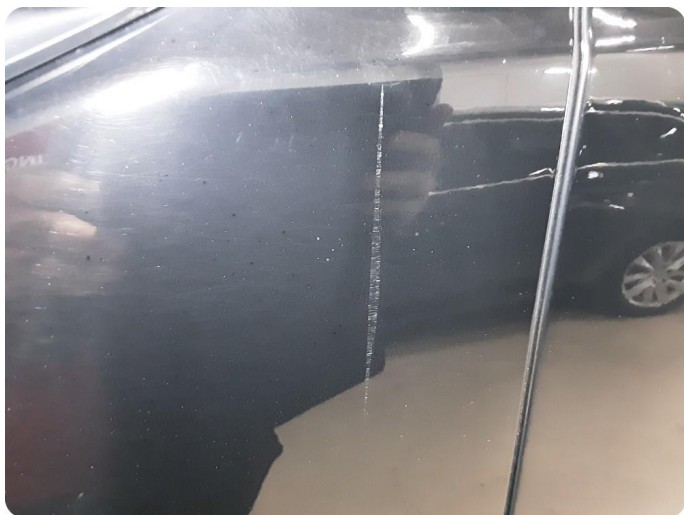
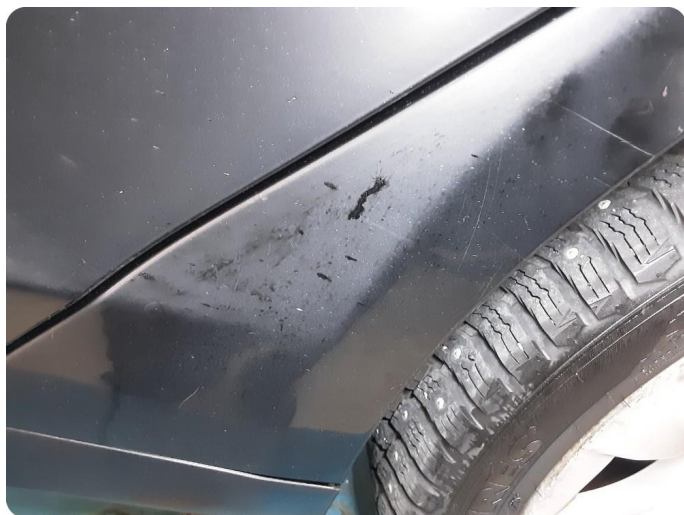
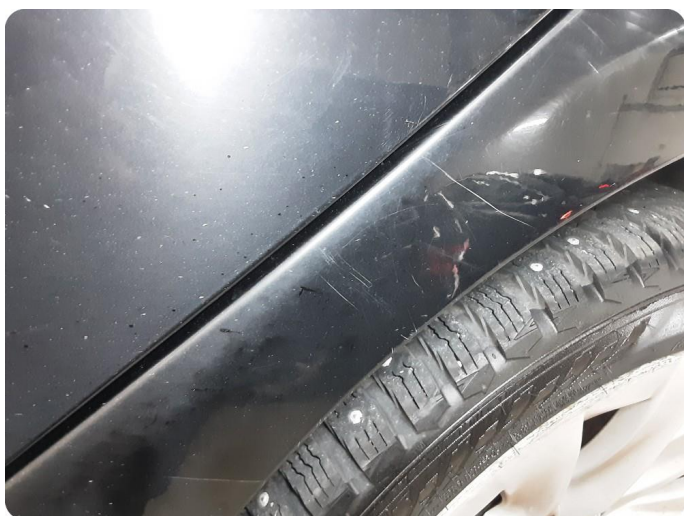
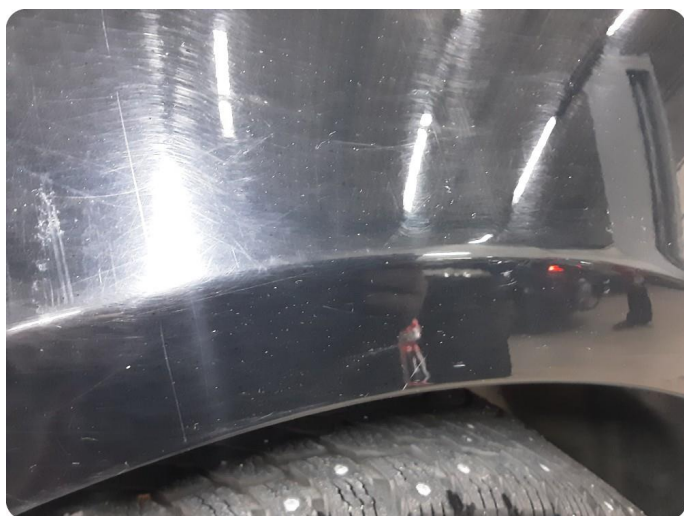
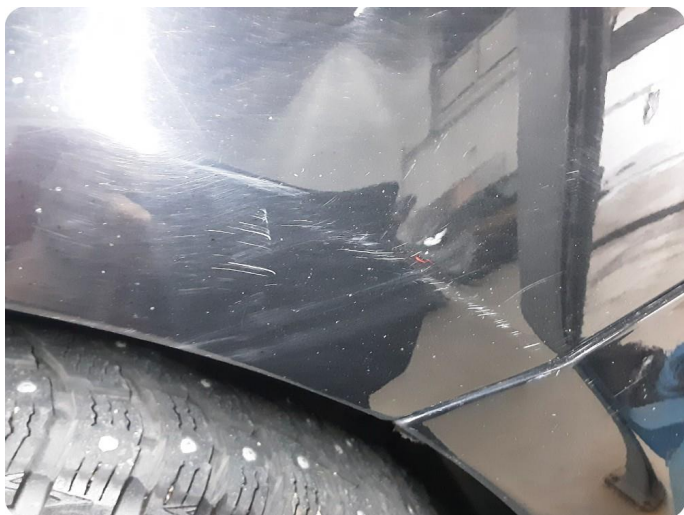
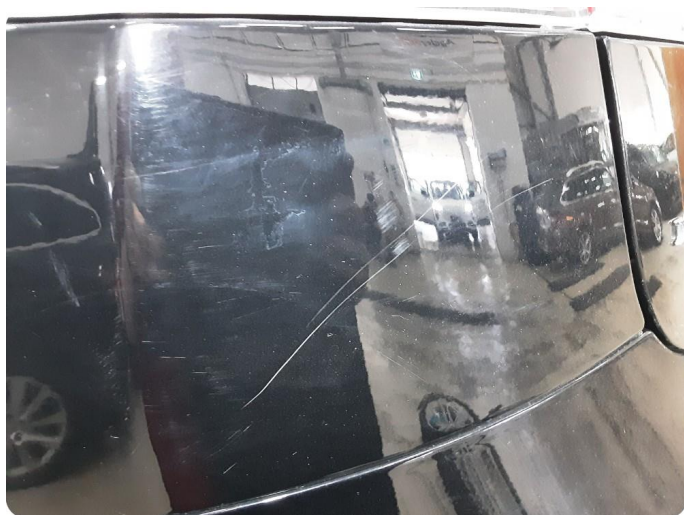
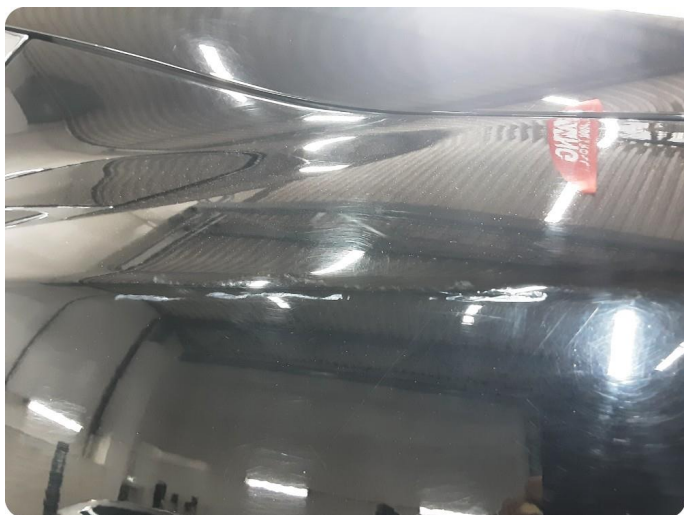
| PUNKT | BESKRIVELSE | PLASSERING |
|---|---|---|
| 3.6 | Skjermer - | Ripe(r) ned til grunning. |

3.6 Ripe(r) ned til grunning

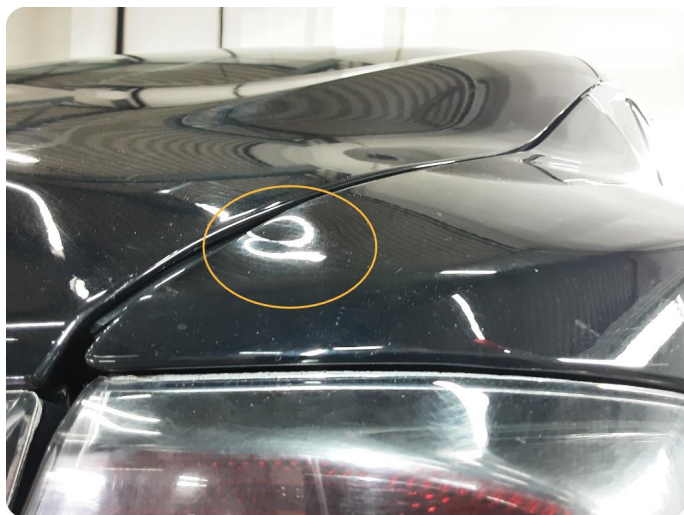
| PUNKT | BESKRIVELSE | PLASSERING |
|---|---|---|
| 3.7 | Skjermer - | Bulk med lakkskade. |

3.7 Bulk med lakkskade

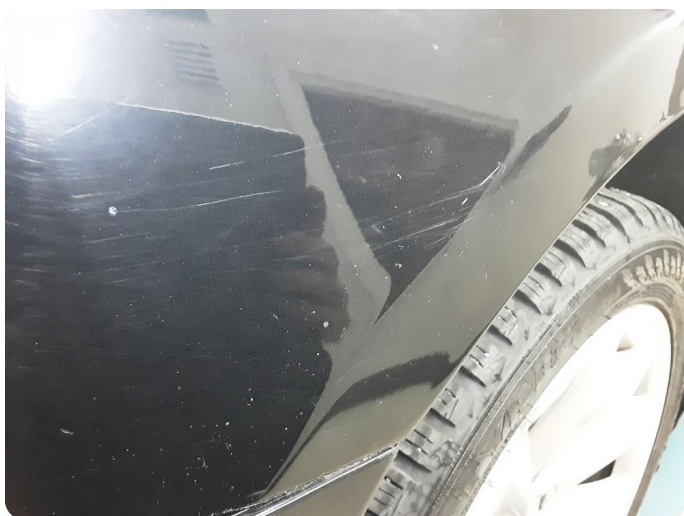
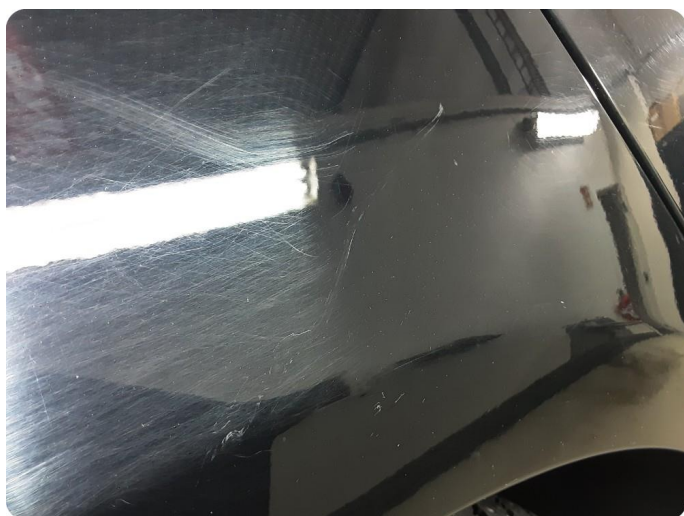
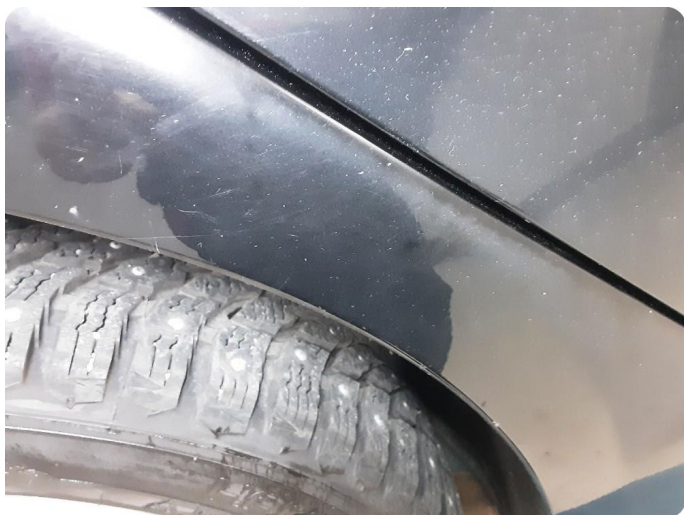
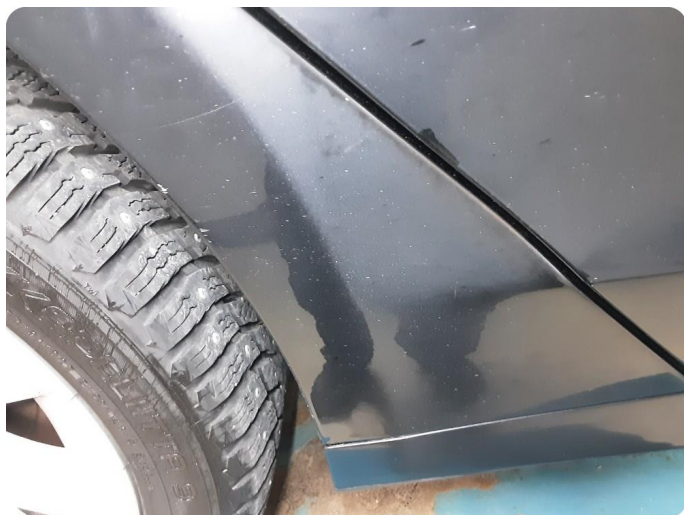
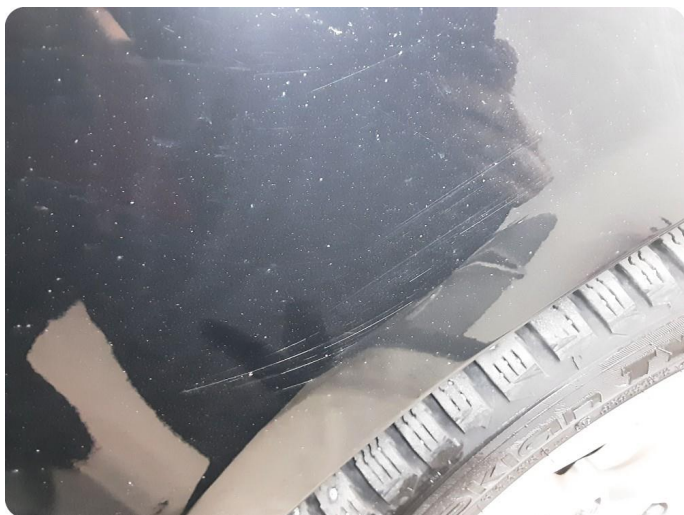
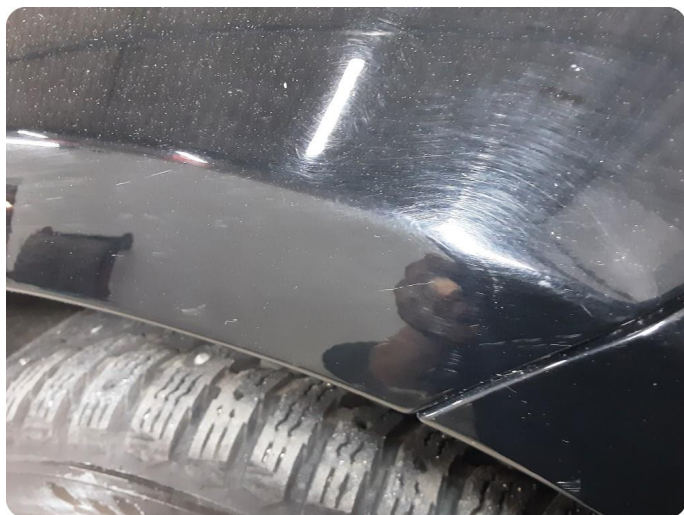
| PUNKT | BESKRIVELSE | PLASSERING |
|---|---|---|
| 3.8 | Skjermer - | Ripe(r) ned til grunning. |

3.8 Ripe(r) ned til grunning

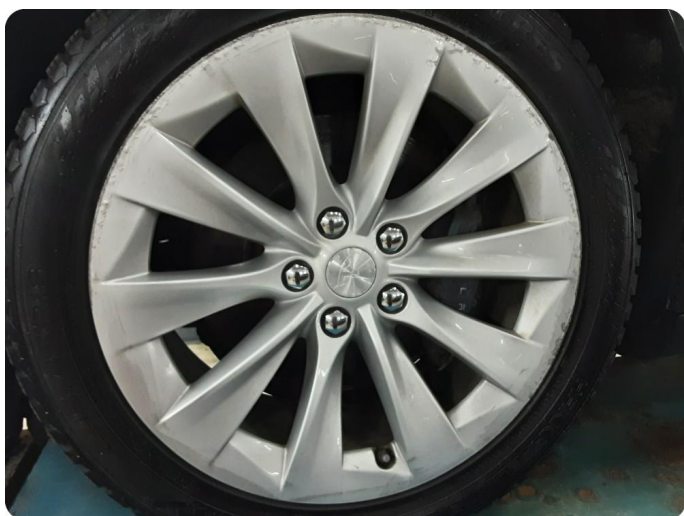
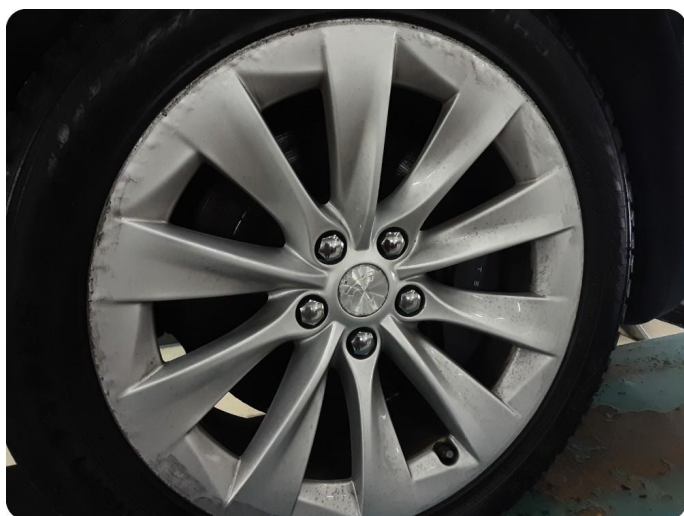
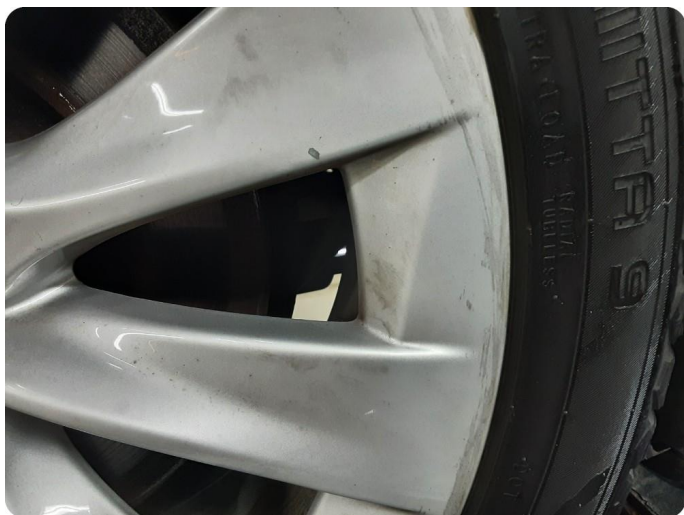
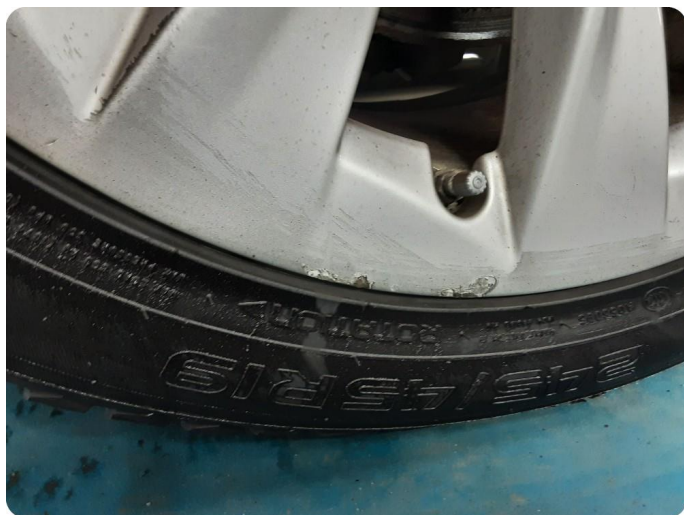
| PUNKT | BESKRIVELSE | PLASSERING |
|---|---|---|
| 3.10 | Dekk/Felger - | Kantkjørt felg. vinter felger |

3.10 Kantkjørt felg Vinter felger

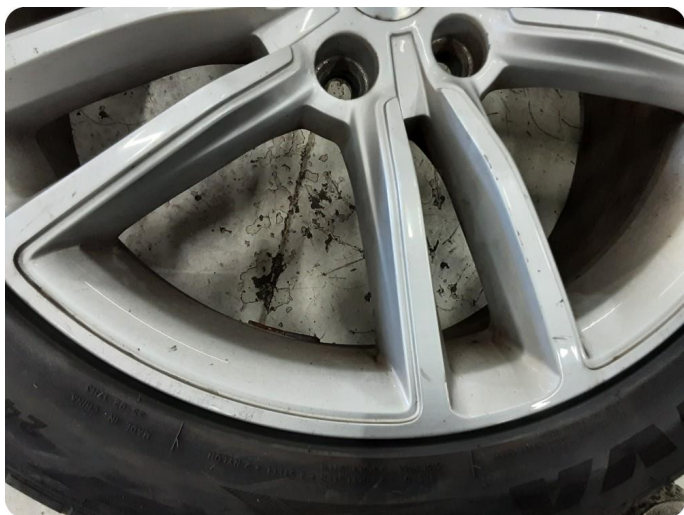
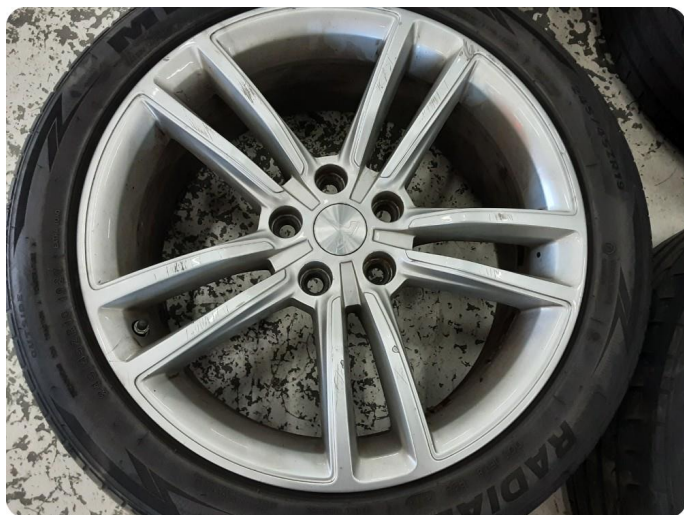
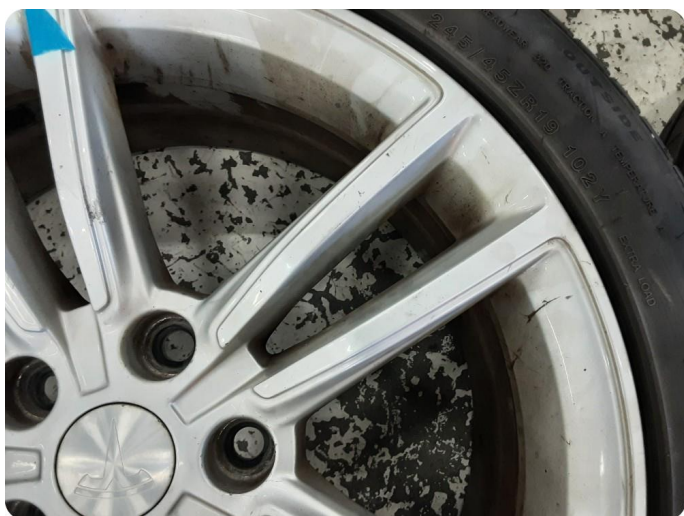
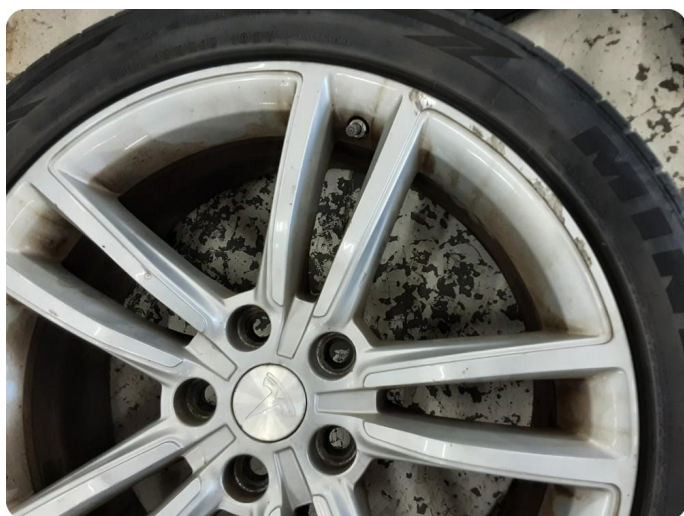
| PUNKT | BESKRIVELSE | PLASSERING |
|---|---|---|
| 3.11 | Dekk/Felger - | Kantkjørt felg. sommer felger |

3.11 Kantkjørt felg Sommer felger

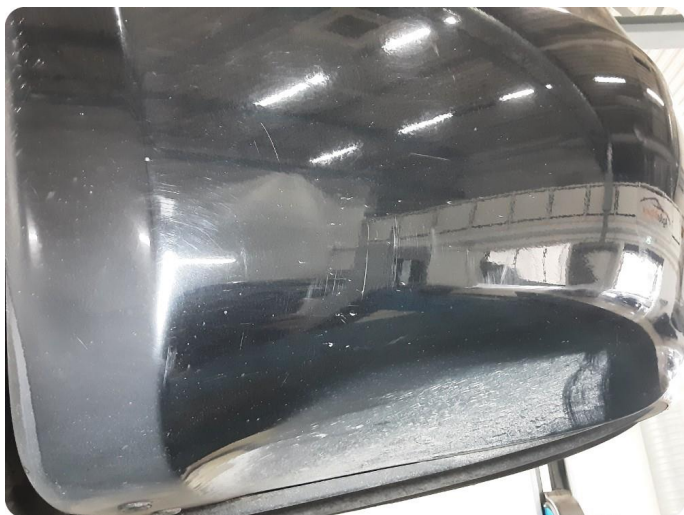
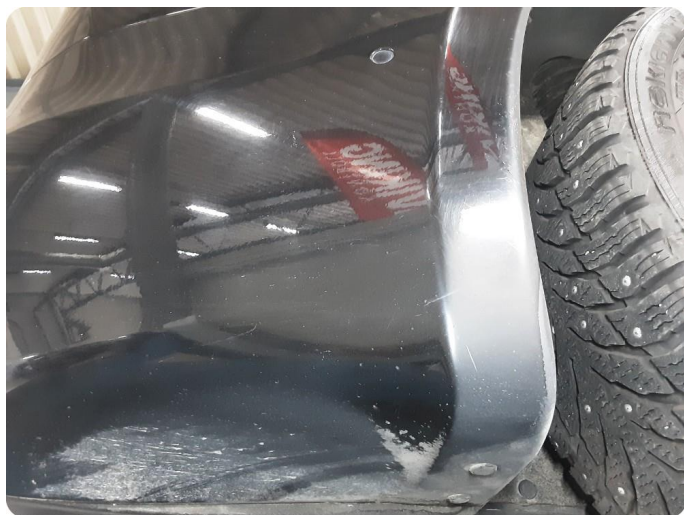
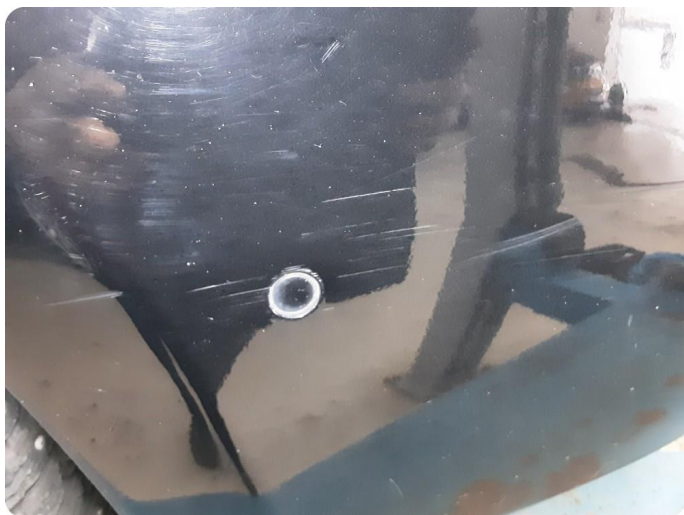
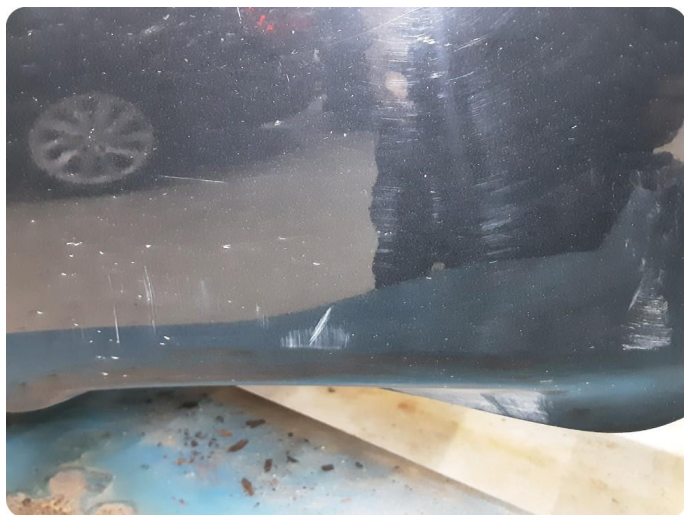
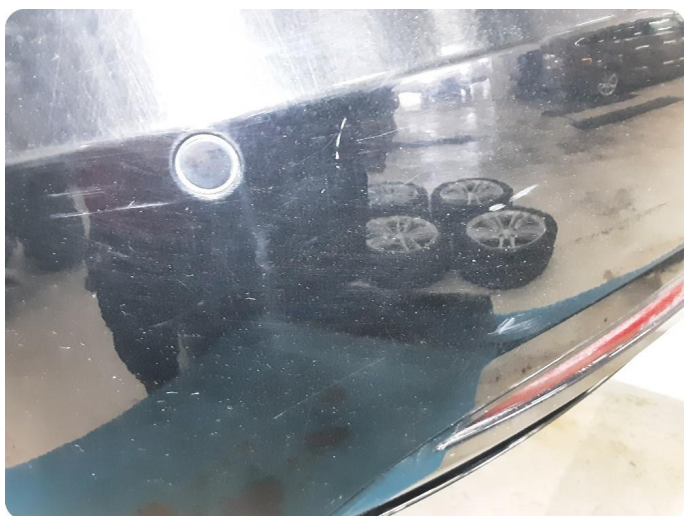
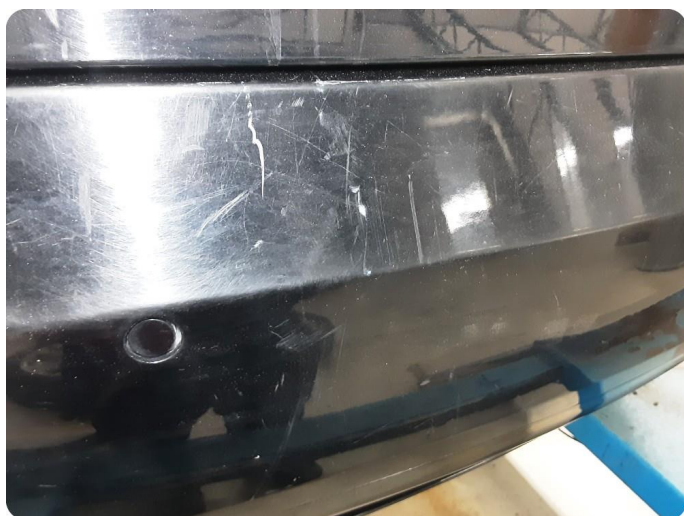
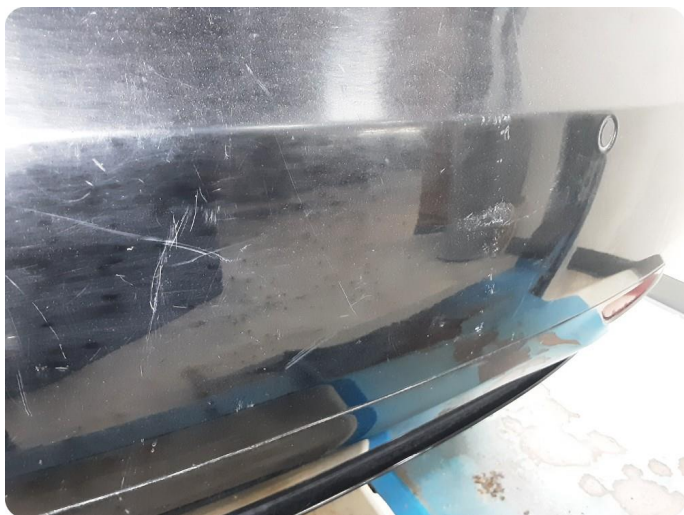
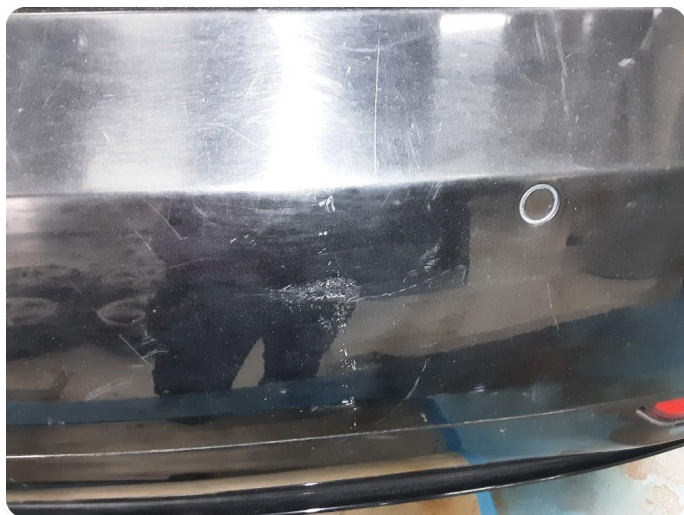
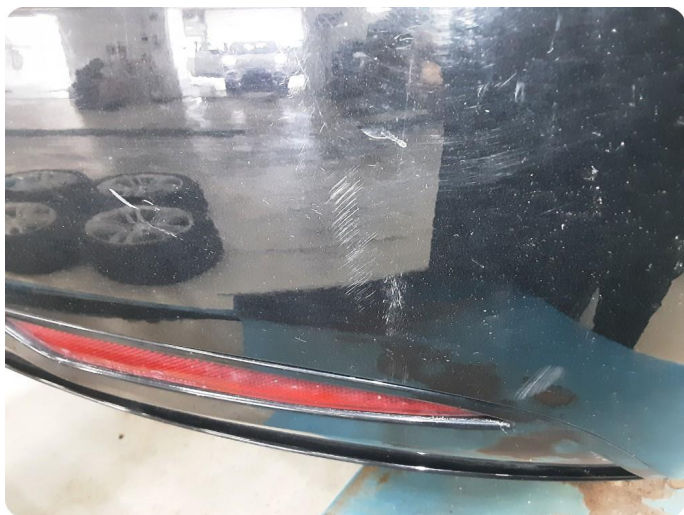
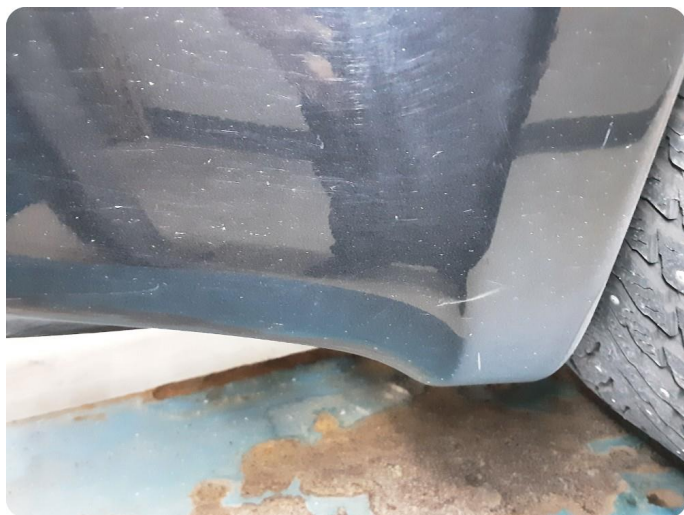
| PUNKT | BESKRIVELSE | PLASSERING |
|---|---|---|
| 3.12 | Støtfanger - | Ripe(r) ned til grunning. |

3.12 Ripe(r) ned til grunning

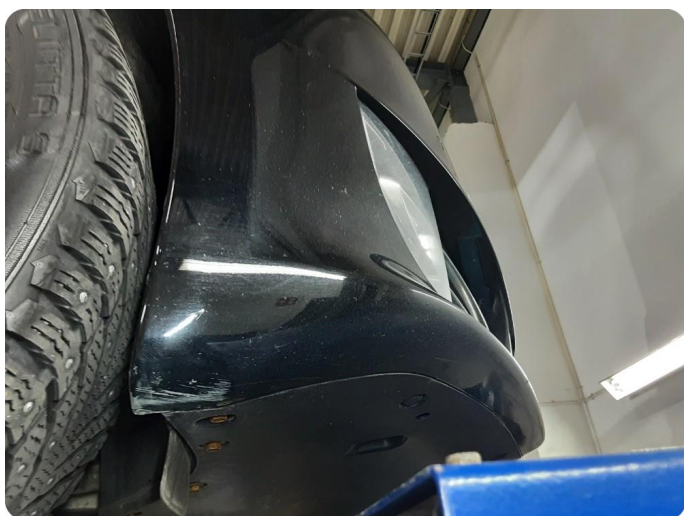
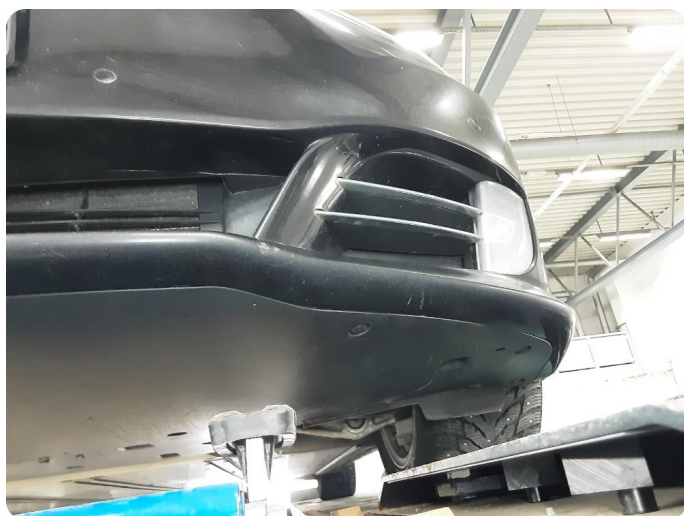
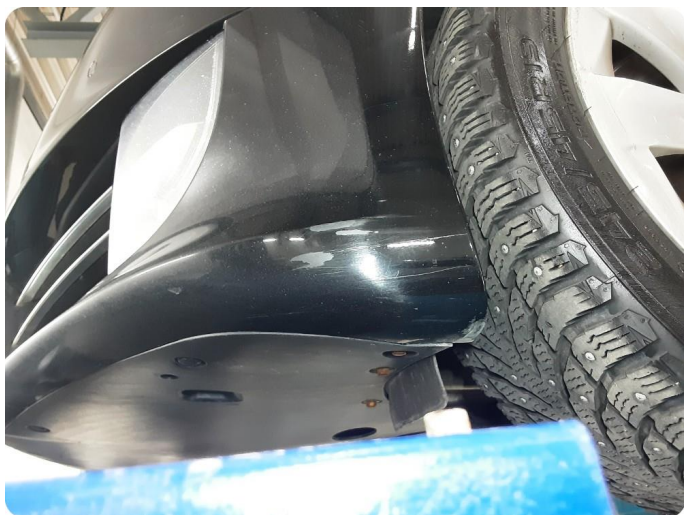
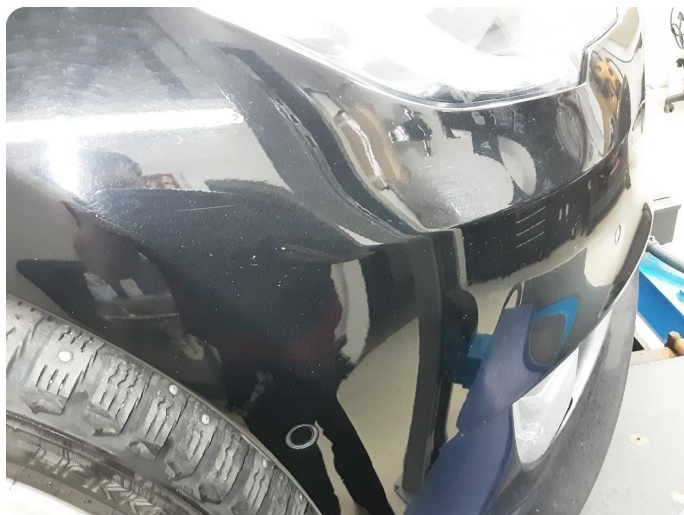
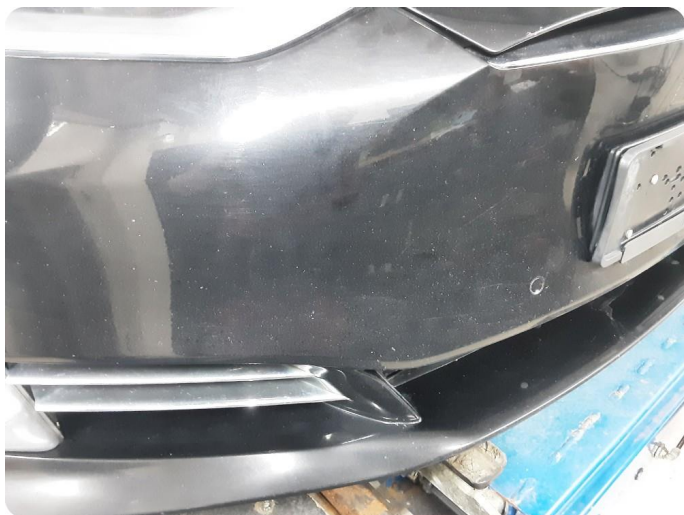
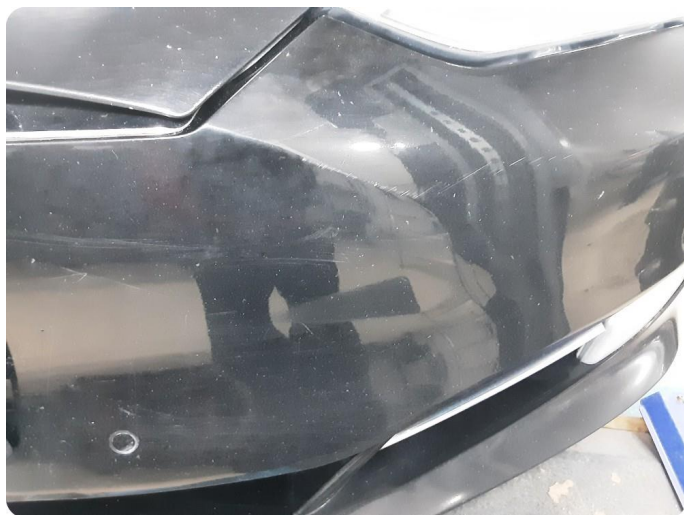
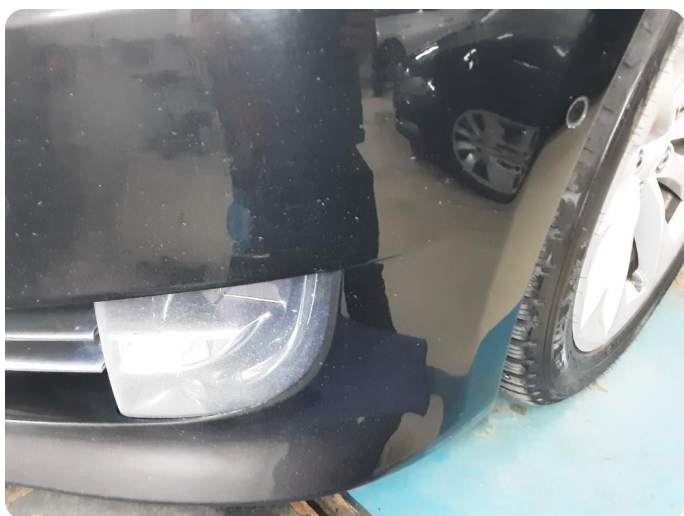
| PUNKT | BESKRIVELSE | PLASSERING |
|---|---|---|
| 3.13 | Støtfanger - | Ripe(r) ned til grunning. |

3.13 Ripe(r) ned til grunning

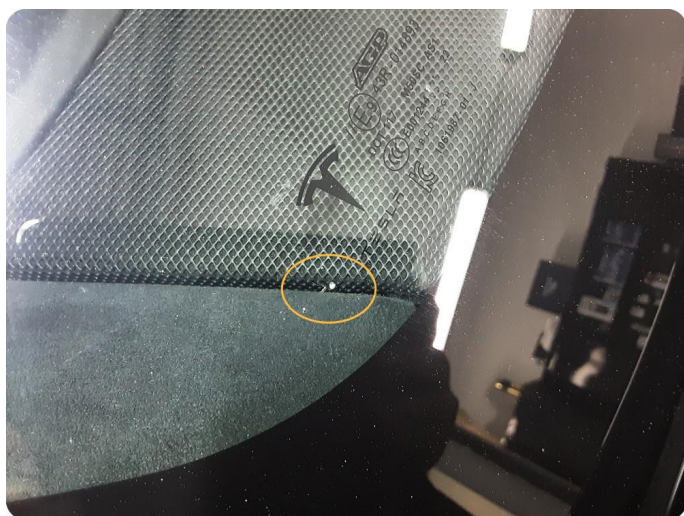
| PUNKT | BESKRIVELSE | PLASSERING |
|---|---|---|
| 3.14 | Frontvindu | Steinsprut med sprekk utenfor synsfelt. |

3.14 Steinsprut med sprekk utenfor synsfelt

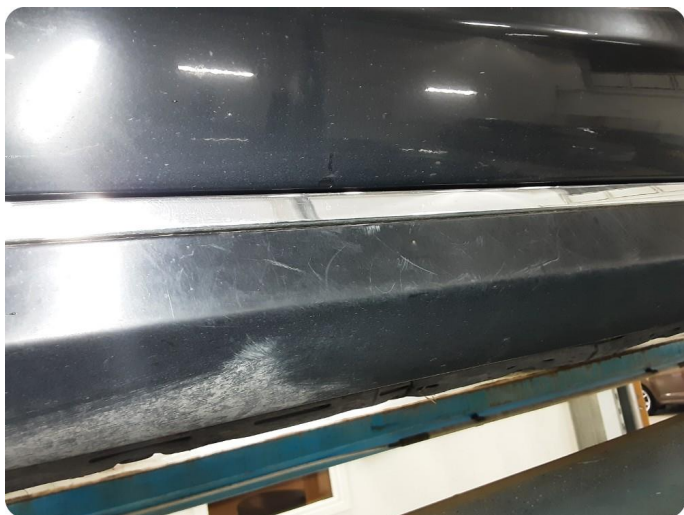
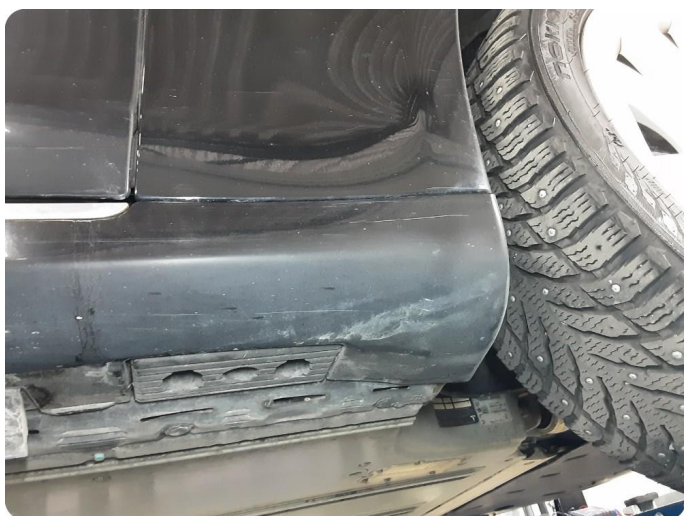
| PUNKT | BESKRIVELSE | PLASSERING |
|---|---|---|
| 3.15 | Kanal - | Ripe(r) ned til grunning. |

3.15 Ripe(r) ned til grunning
