TESTDATO: 25.06.2025

## TESLA MODEL S 525 HK AUTOMAT 4WD

CHASSISNR: 5YJSA7E27JF241016

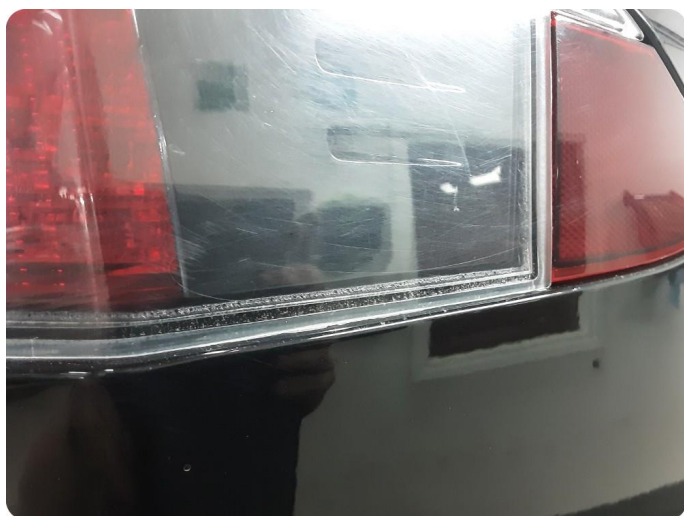
| PUNKT | BESKRIVELSE | PLASSERING |
|---|---|---|
| 4.1 | Lys bak - | Krakelering i plast. |

4.1 Krakelering i plast

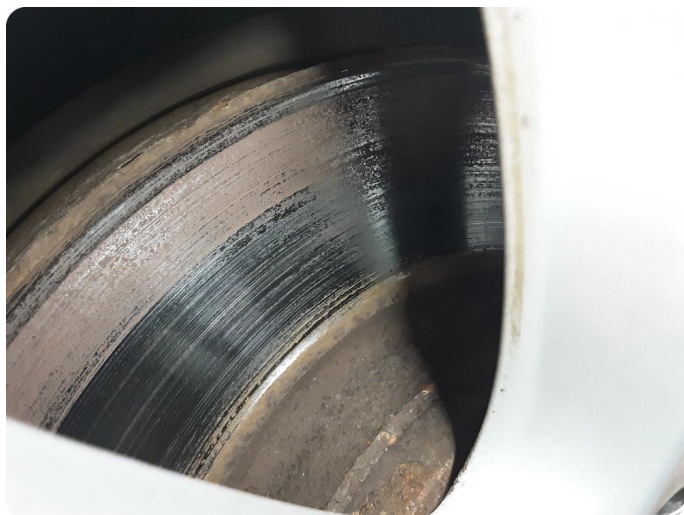
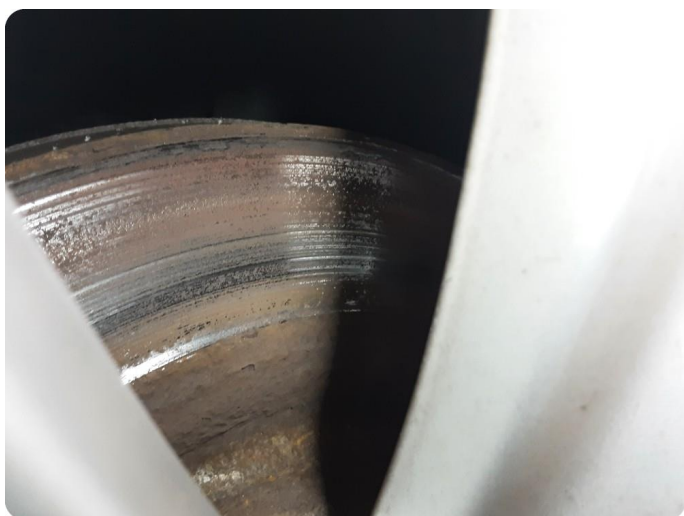
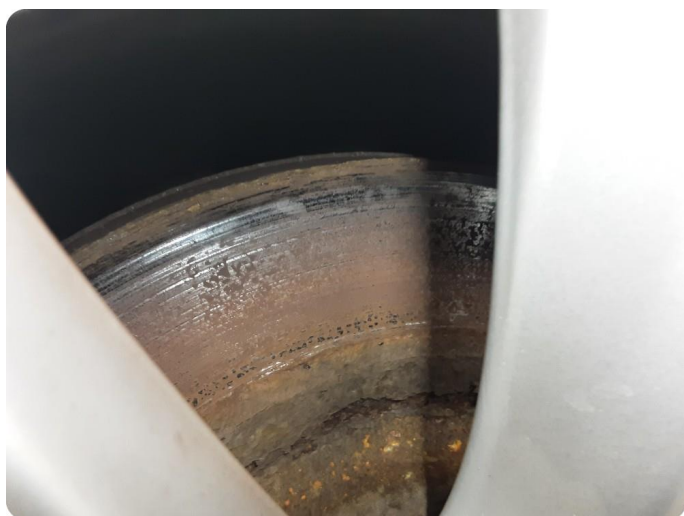
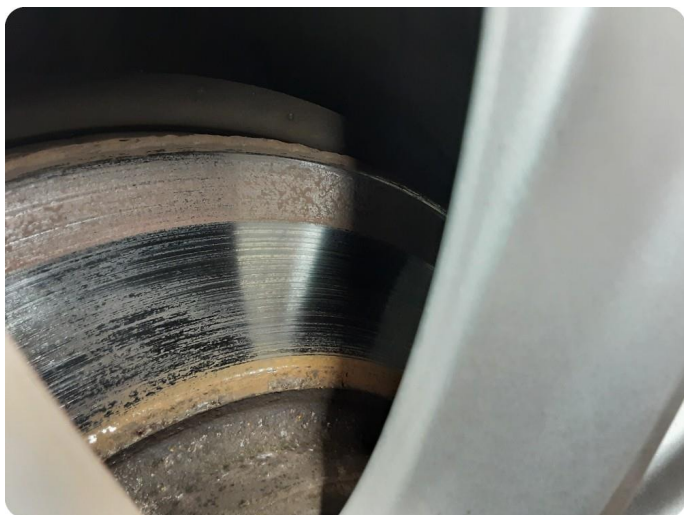
| PUNKT | BESKRIVELSE | PLASSERING |
|---|---|---|
| 5.1 | Skiver - | Rust. |

5.1 Rust
