NAF Bruktbiltest

Testdato
21.03.2025

Bilmerke	Volkswagen	Motorstørrelse	1968 cm ³
Modell	TRANSPORTER	Motoreffekt	84 kW
Type	7J0	Aksler i drift	1
Registreringsnr.	DR89920	Drivstofftype	Diesel
Understellsnr.	WV1ZZZ7HZCH094228	Kjøretøygruppe	315
Km.stand.	300931	Bruktimportert	Nei
Farge	Hvit	Registreringsår	2012
Karosseritype	Integrert førerhus	Registrert første gang	22.06.2012
		Frist for neste EU kontroll	12.06.2026

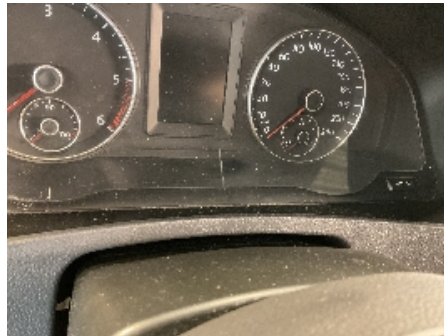
20. Instrumenter

45.15	Instrumenter	Skadet instrumentglass	
47.5	Elektrisk vindusheis	* Løs/skadet bryter VF	
48.2	Oppvarmet bakrute	Skade på varmetråder:	
49.3	Kupevifte	Ulyd i kupevifte.

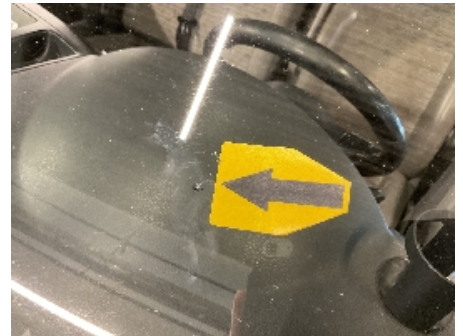
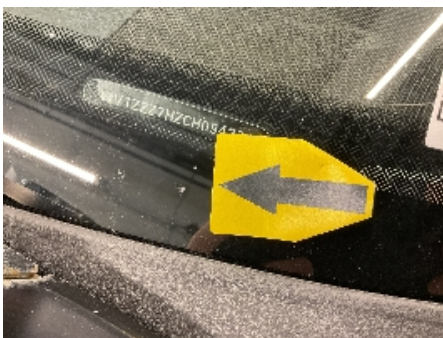
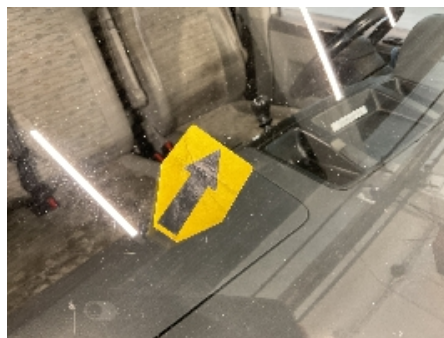
21. Frontrute

54.2	Setevarmer	Setevarme virker ikke:	Venstre foran
58.6	Tilstand 12 volt batteri	Bør skifte batteri!	
81.2	Frontrute	En eller flere steinsprutrosetter som ikke er utbedret <ul style="list-style-type: none">• Reparasjonsmetode: Skift

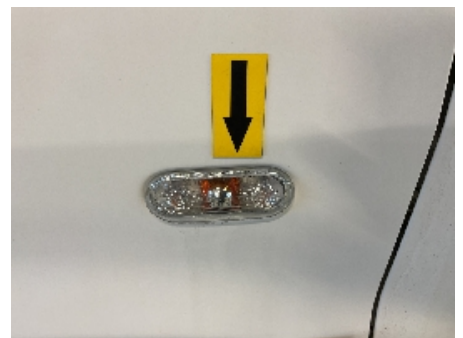
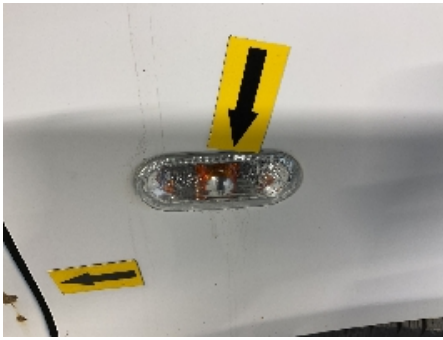
24. Lys

17.1	Lys	Virker ikke:	Skiltlys
19.1	Refleks	Mangler refleks:	Høyre side
19.2		Skade på refleks:	Venstre side
20.3	Lyd / lyssignaler	Feil med parkeringssensor:	Bak

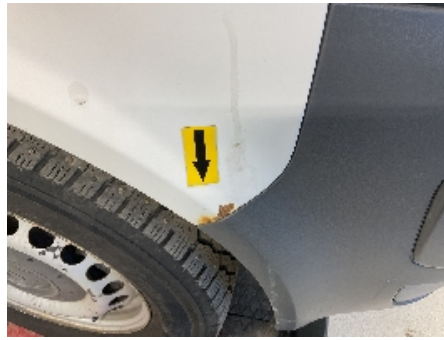
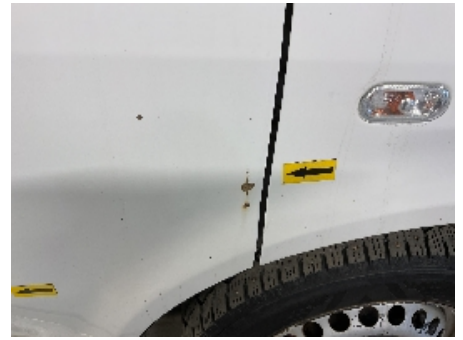
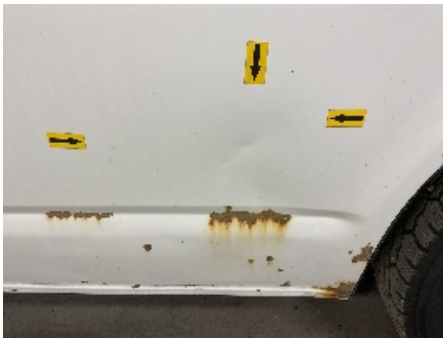
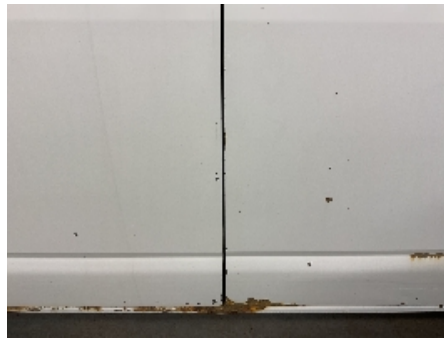
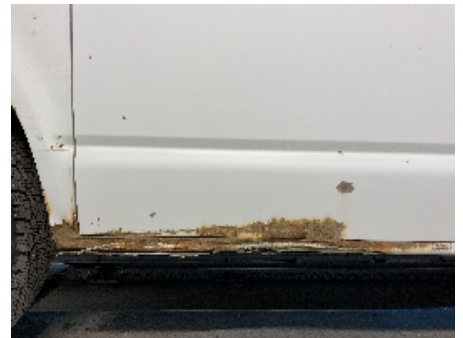
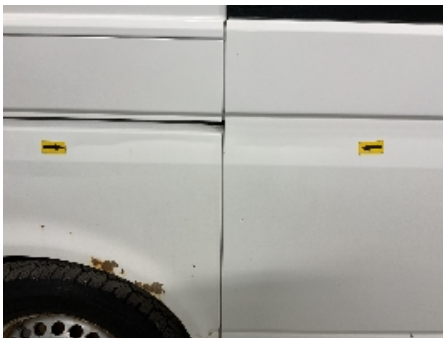
26. Lakk / karosseri utvendig

Ref.Id	Repareres	Resultat	Beskrivelse
86.3	Lakk / karosseri utvendig	Skadet:	Høyre forskjerm, Bakluke, Tak, Høyre bakdør, Venstre bakskjerm, Høyre bakskjerm, Støtfanger bak, Høyre sidekanal, Høyre fordør
86.7		Rust / korrosjon i innvendig kant:	Høyre fordør, Venstre fordør
86.8		Rustangrep:	Hele karosseriet
87.6	Utvendig speil	Speilvarme virker ikke:	Venstre side, Høyre side
88.2	Underside	Skadet/løst plastdeksel:	Høyre side midten
92.1	Luftdyse kupé	Luftdyse skadet:	Midten foran
95.1	Innvendig speil	Speil mangler.	
97.3	Døråpning	Rust:	Venstre fordør
98.2	Seter	Misfarget/skittent:	Venstre foran, Høyre foran, Midten foran
98.3		Hull/rift gjennom setetrekk:	Venstre foran

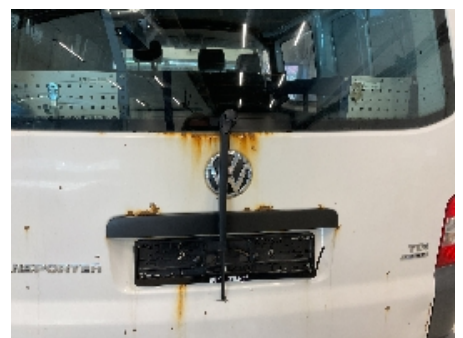
48. Vindusvisker, spylar (foran/bak)

50.7	Varmeapparat / klimaanlegg (AC)	Svak eller ingen varme fra varmeapparat	
51.7	Vindusvisker, spyler (foran/bak)	Vinduspusserarm eller blad er defekt / mangler	Bakrute

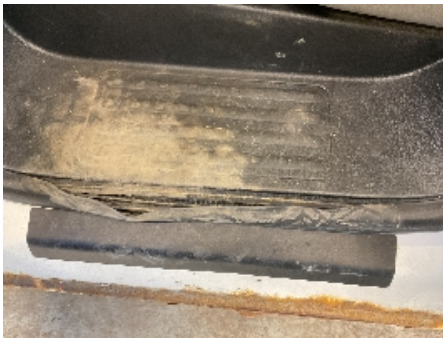
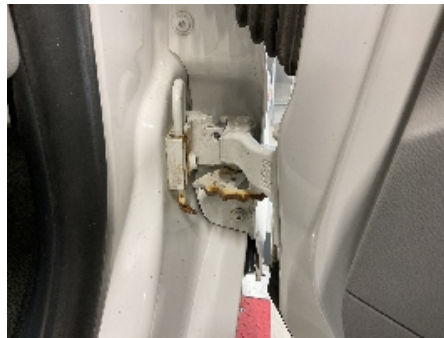
52. Dør-/panseråpner

83.4	Dør-/panseråpner	Feil ved panserstøtte.	
83.10		Slitt dørhengsel:	Høyre foran
83.11		Slitt / skade på gummilist:	Venstre foran
83.14		Feil med utvendig åpner:	Bakluke/-dør

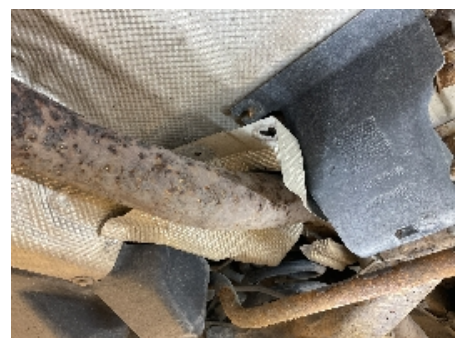
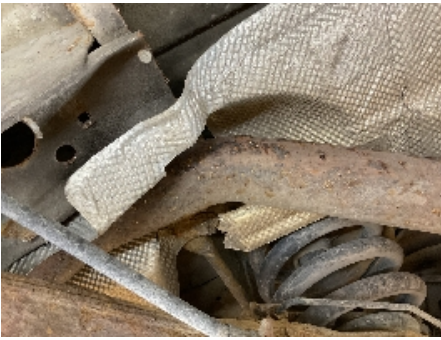
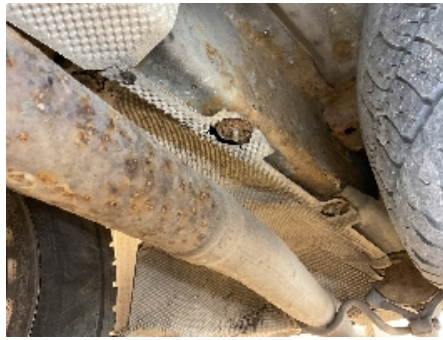
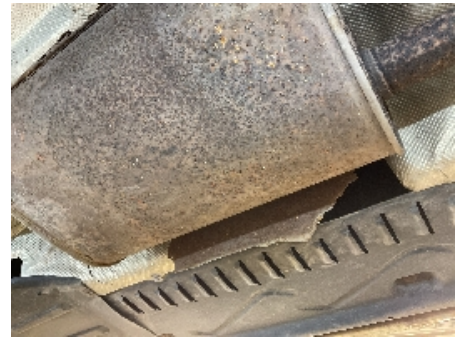
72. Eksosanlegg

22.3	Varsellamper utvidet	Varsellampe for OBD (Motorlampe) lyser	
23.1	Full systemskann	Det finnes feilkoder, se rapport	
30.2	Kjølevæske	Løvt væsknivå	
33.6	Eksosanlegg	Løst varmedeksel:	Bakre eksosrør

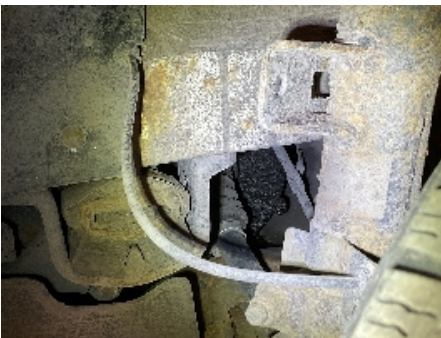
**79. Girkasse (manuell)**

37.3	Registerreim	Det foreligger ingen dokumentasjon på bytte av registerreim iht oppgitt intervall. Nærmere undersøkelse/kontroll anbefales	
39.3	Girkasse (manuell)	Oljelekkasje
