BYD TANG 4X4

CHASSISNR: LC0CF4CD8M1075827

NBF Tilstandsrapport er utarbeidet av Norges Bilbransjeforbund og Forbrukerrådet.

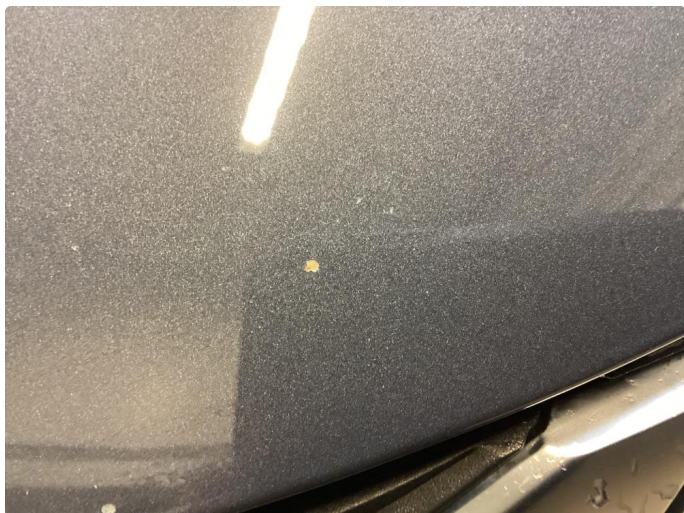
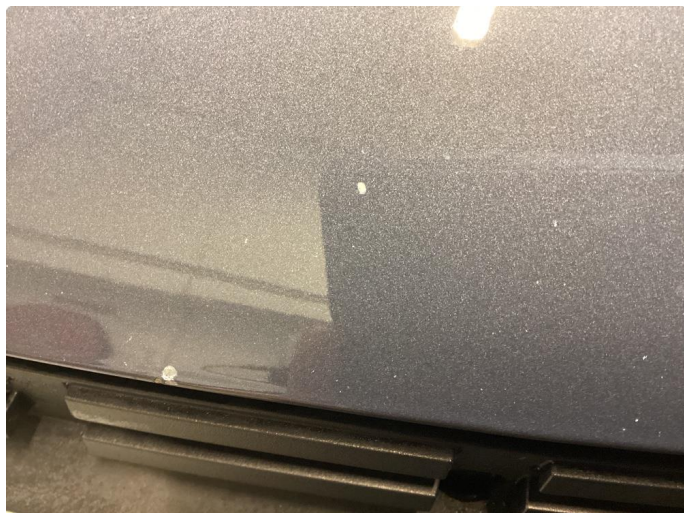
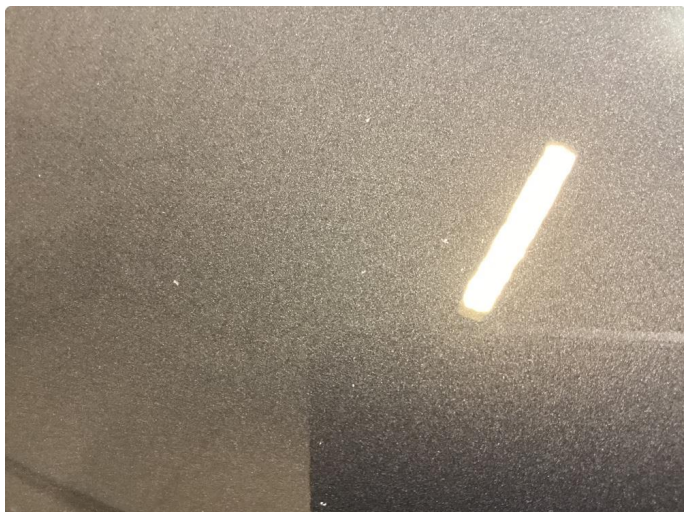
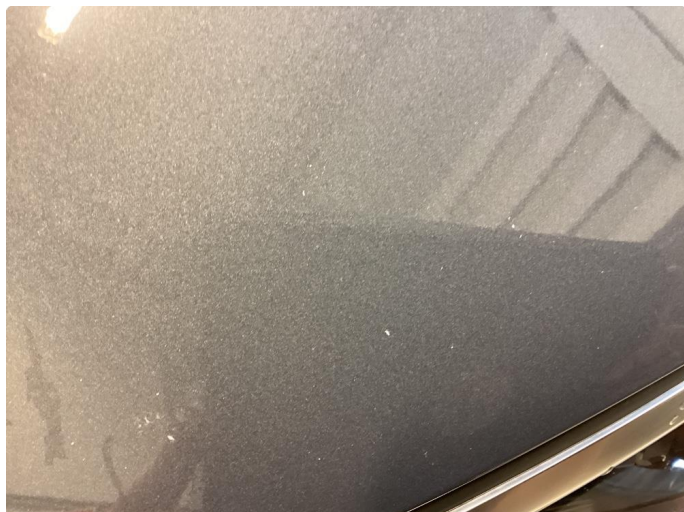
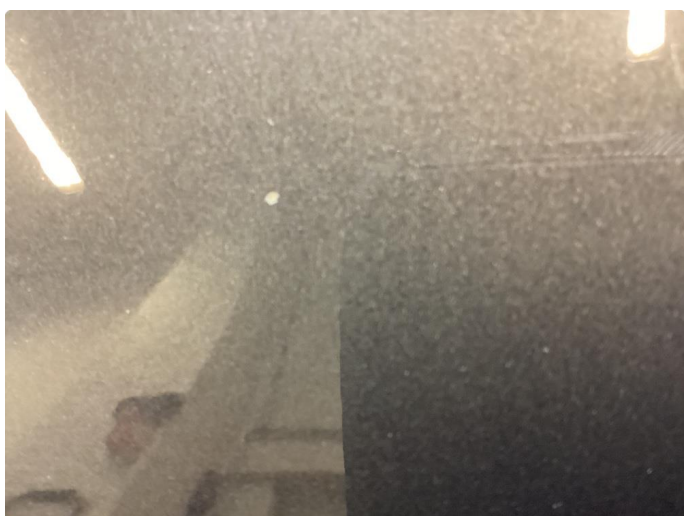
| Punkt | Beskrivelse | Plassering |
|---|---|---|
| 1.1 Panser | Stein sprut fram kant av panser | |

1.1 Stein sprut fram kant av panser

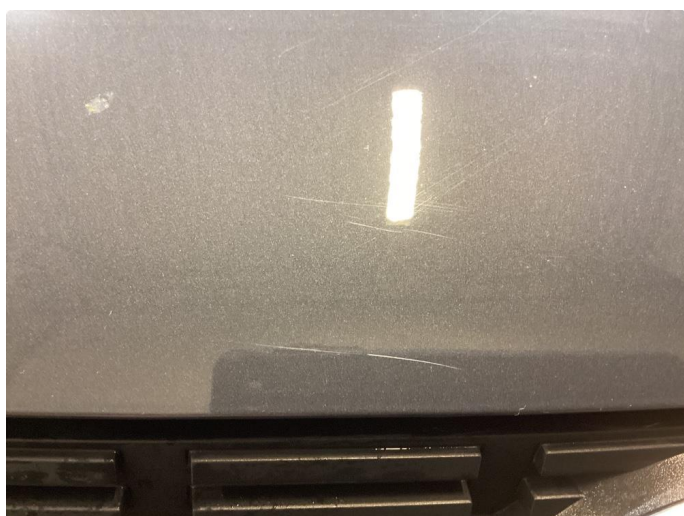
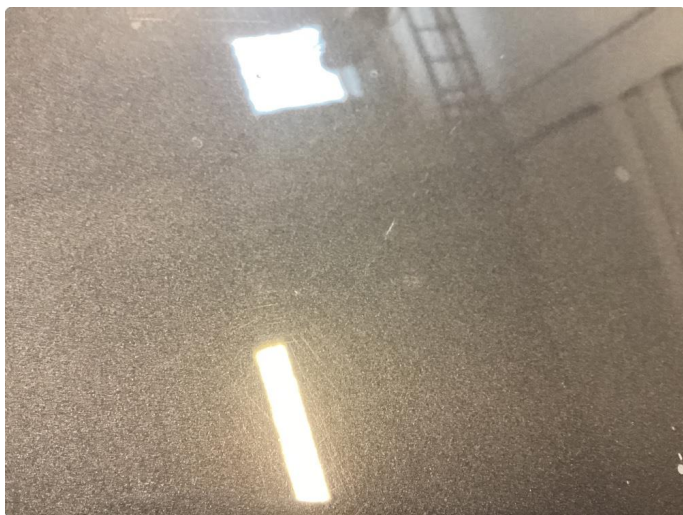
| Punkt | Beskrivelse | Plassering |
|---|---|---|
| 1.2 Panser | Riper panser foran litt til høyre for emblem i grillen | |

1.2 Riper panser foran litt til høyre for emblemet i grillen

1.2 Riper panser foran litt til høyre for emblem i grillen

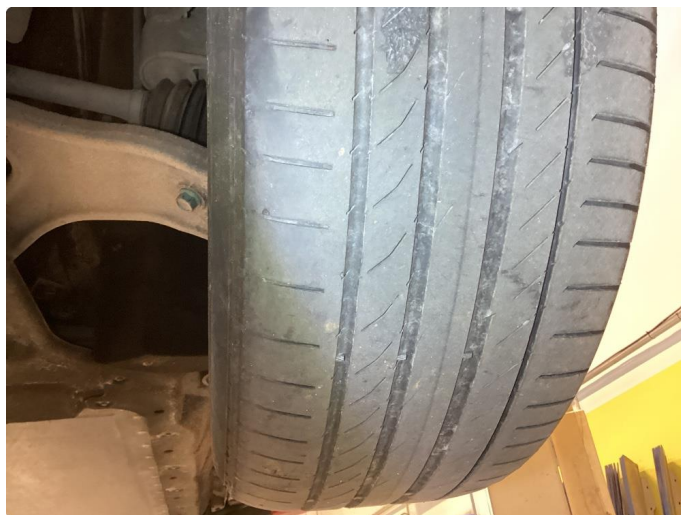
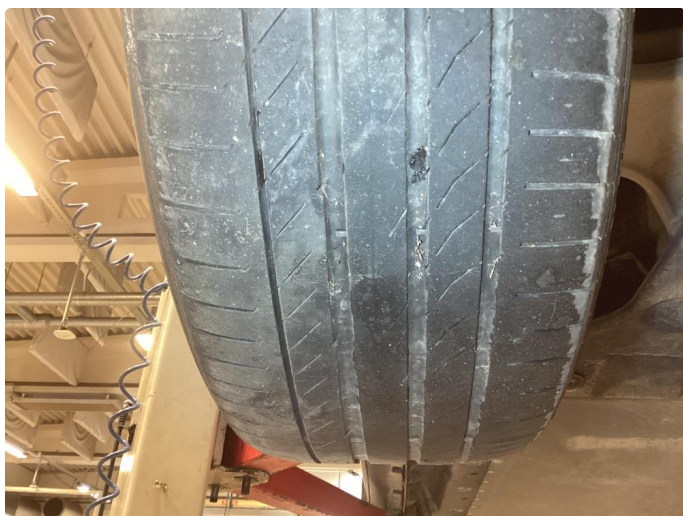
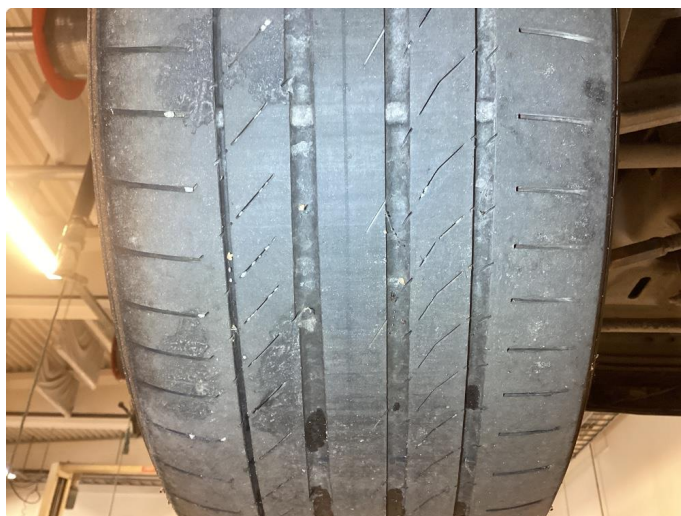
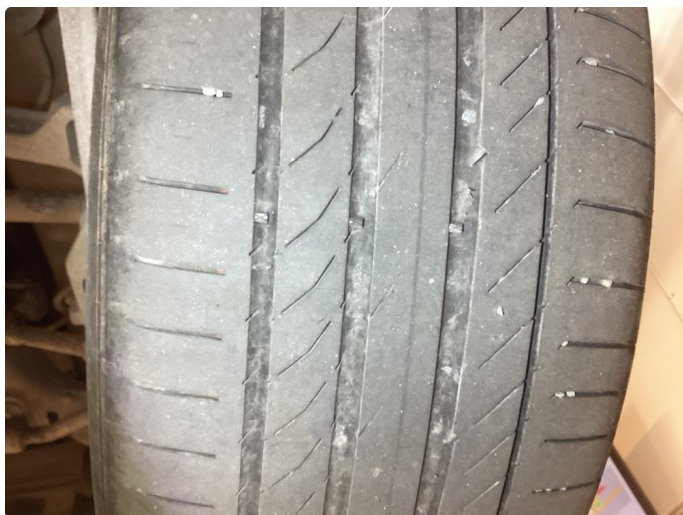
| Punkt | Beskrivelse | Plassering |
|---|---|---|
| 1.3 Dekk/Felger | Alle fire sommer hjula er skjev slitte | |

1.3 Alle fire sommer hjula er skjev slitte

| | VENSTRE FORAN | HØYRE FORAN | VENSTRE BAK | HØYRE BAK |
|---|---|---|---|---|
| MØNSTERDYBDE SOMMERDEKK (MM) | 4,5 | 4,5 | 5 | 5 |

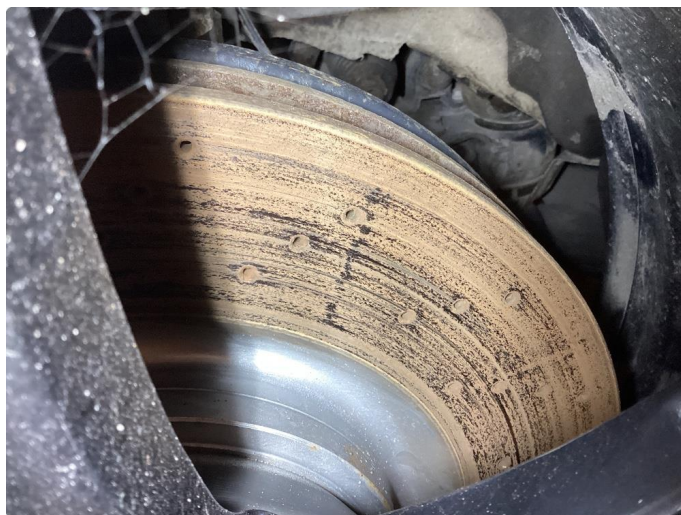
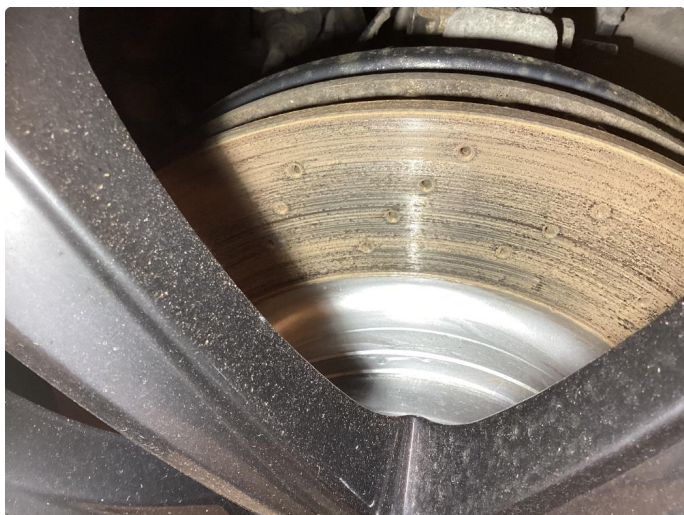
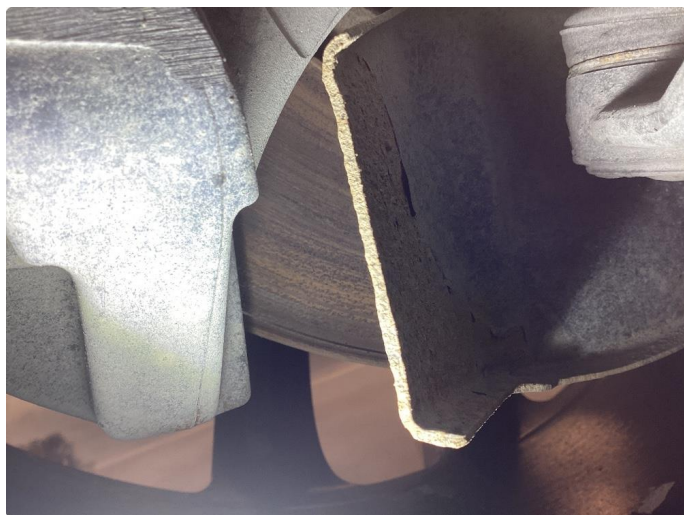
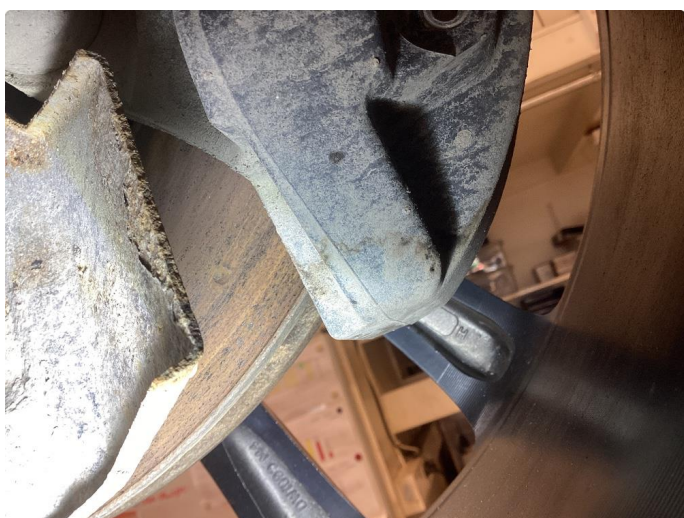
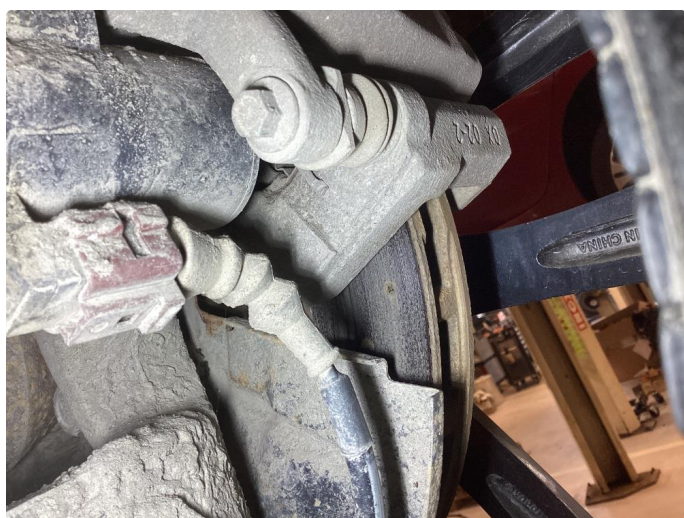
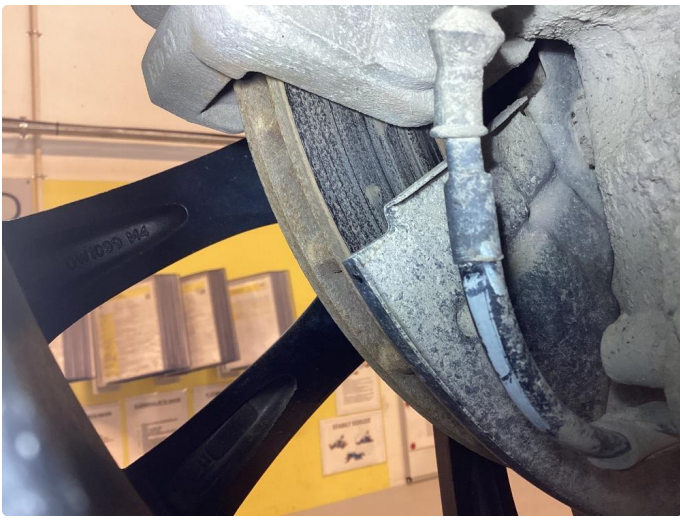
| Punkt | Beskrivelse | Plassering |
|---|---|---|
| 2.1 Skiver | Rust på bremse skiver foran begge sider rust bremse skiver bak begge sider<br>Mulig det går av ved litt kjøring da bilen har stått en stund | |

2.1 Rust på bremse skiver foran begge sider rust bremse skiver bak begge sider  
Mulig det går av ved litt kjøring da bilen har stått en stund

2.1 Rust på bremse skiver foran begge sider rust  
bremse skiver bak begge sider  
Mulig det går av ved litt kjøring da bilen har stått  
en stund
