**SKODA KODIAQ 190 HK AUTOMAT 4X4**
**TESTDATO: 14.04.2025**
**KODE: 1691667**

NBF Tilstandsrapport er utarbeidet av Norges Bilbransjeforbund og Forbrukerrådet.

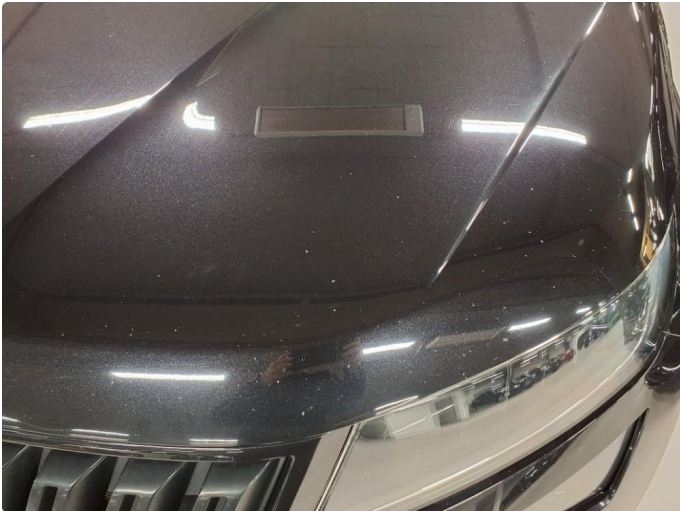
| Punkt | Beskrivelse | Plassering |
|---|---|---|
| 1.1 Panser | mye stensprut | |

1.1 Mye stensprut

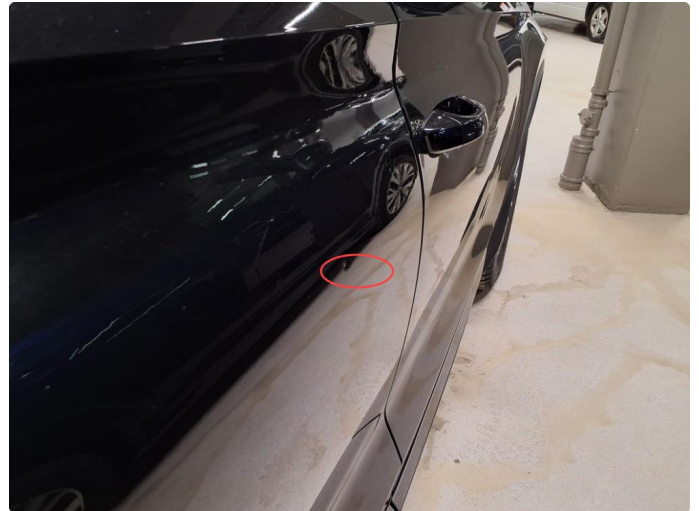
| Punkt | Beskrivelse | Plassering |
|---|---|---|
| 1.2 Dører | bulk med lakkskade | høyre bak |

1.2 Bulk med lakkskade

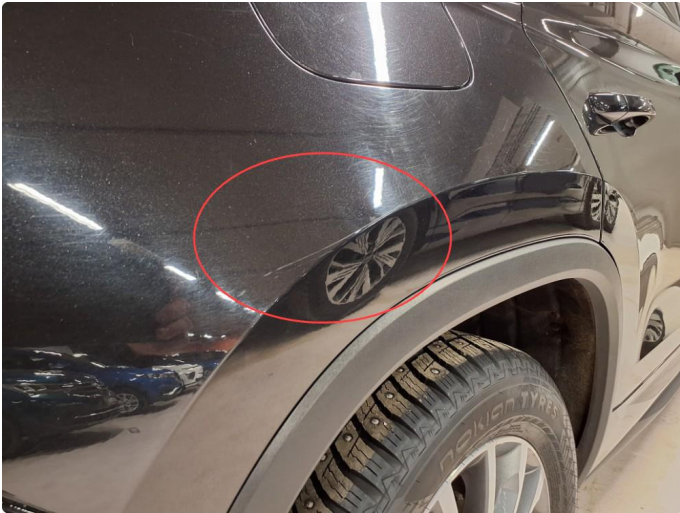
| Punkt | Beskrivelse | Plassering |
|---|---|---|
| 1.3 Skjermer | ripe(r) ned til grunning | høyre bak |

1.3 Ripe(r) ned til grunning

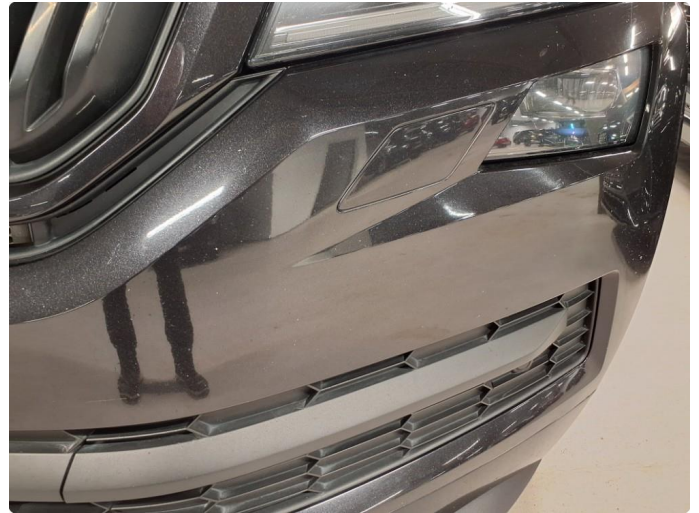
| Punkt | Beskrivelse | Plassering |
|---|---|---|
| 1.4 Støtfanger | steinsprut | foran |

1.4 Steinsprut

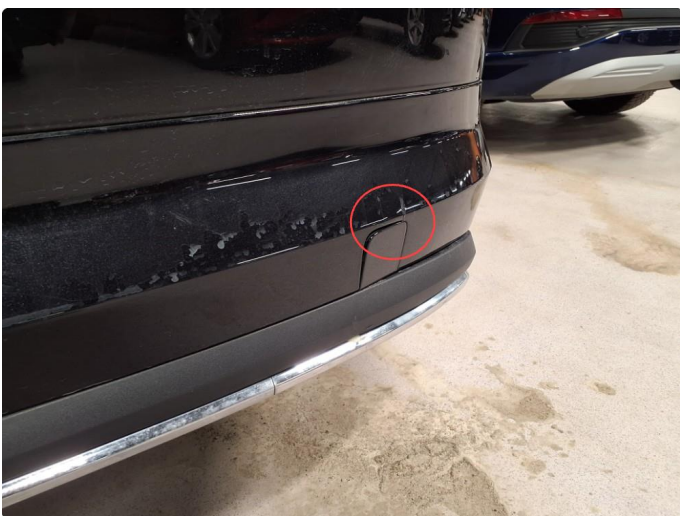
| Punkt | Beskrivelse | Plassering |
|---|---|---|
| 1.5 Støtfanger | skade | bak |

1.5 Skade

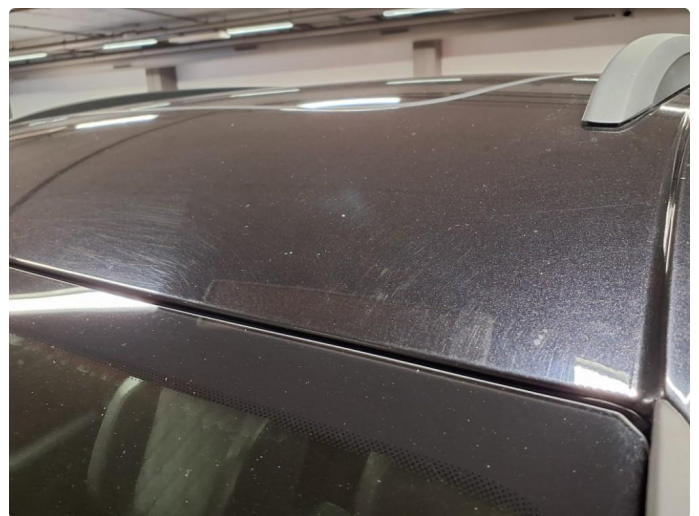
| Punkt | Beskrivelse | Plassering |
|---|---|---|
| 1.6 Tak | steinsprut | |

1.6 Steinsprut

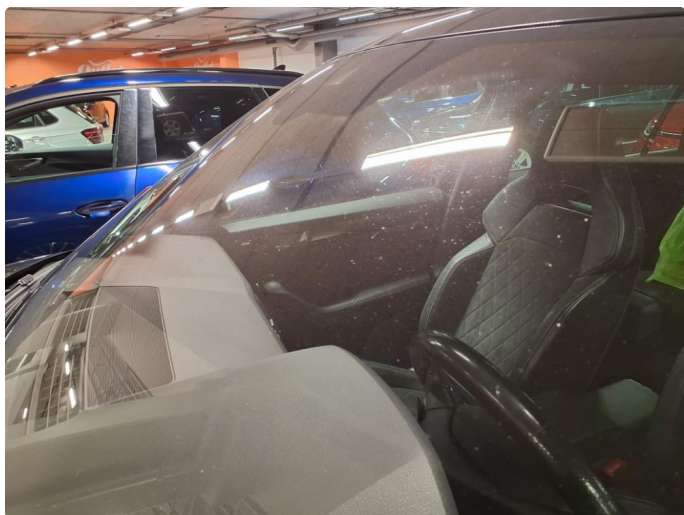
| Punkt | Beskrivelse | Plassering |
|---|---|---|
| 1.7 Frontvindu | steinsprut i synsfelt | |

1.7 Steinsprut i synsfelt

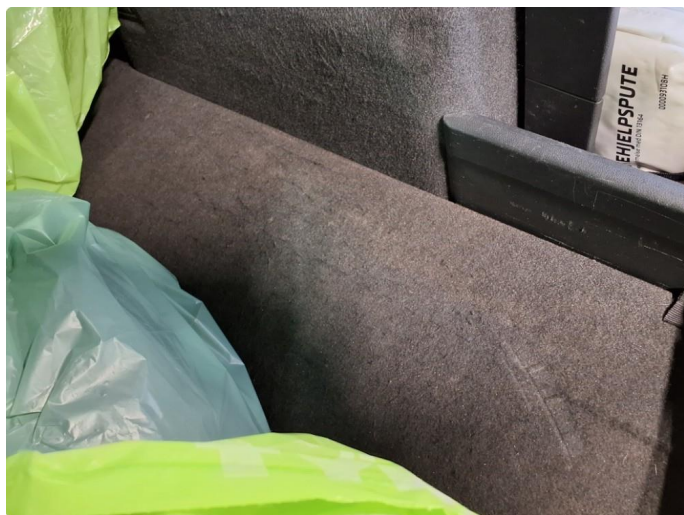
| Punkt | Beskrivelse | Plassering |
|---|---|---|
| 3.1 Teppet/bekledning | bagasjeromsteppe skadet | |

3.1 Bagasjeromsteppe skadet
