VOLKSWAGEN CADDY MAXI 122 HK MANUELL 4X4

TESTDATO: 12.05.2025

CHASSISNR: WV1ZZZSKZNX031110

NBF Tilstandsrapport er utarbeidet av Norges Bilbransjeforbund og Forbrukerrådet.

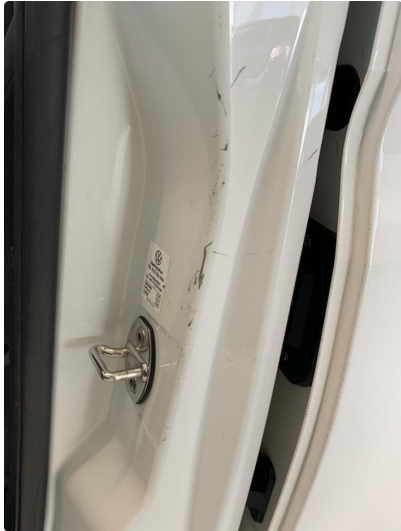
| Punkt | Beskrivelse | Plassering |
|---|---|---|
| 1.2 Døråpning | Noe riper venstre foran. | |

1.2 Noe riper venstre foran.

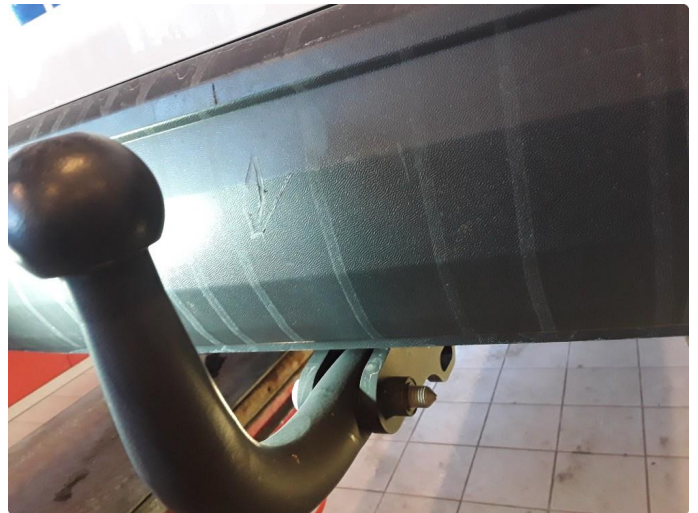
| Punkt | Beskrivelse | Plassering |
|---|---|---|
| 1.3 Støtfanger | Noen sår og riper. | bak |

1.3 Noen sår og riper.

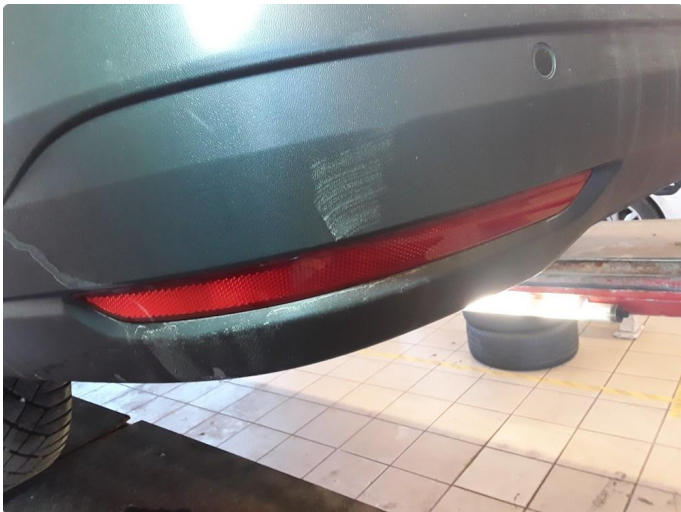
1.3 Noen sår og riper.

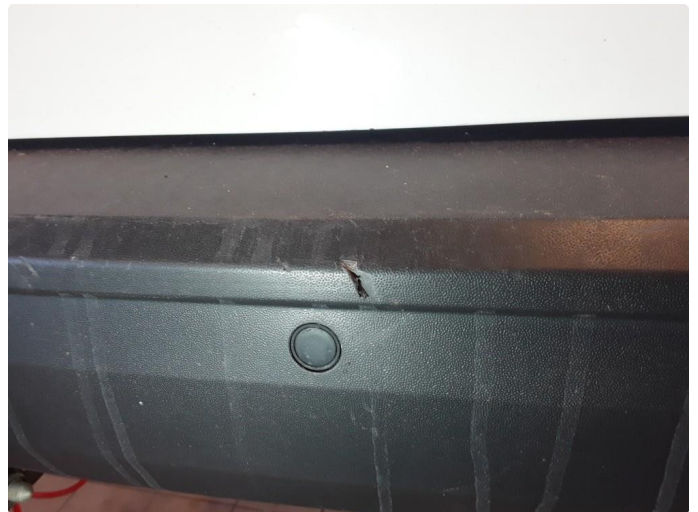
1.3 Noen sår og riper.

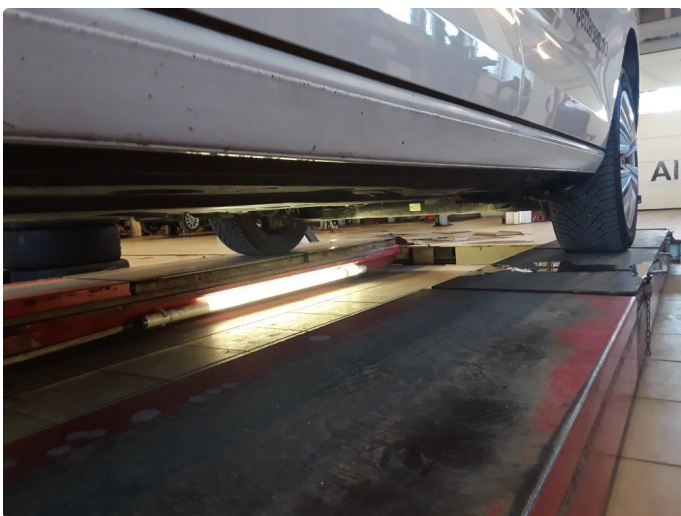
| Punkt | Beskrivelse | Plassering |
|---|---|---|
| 1.4 Kanal | Noen småbulker. | venstre |

1.4 Noen småbulker.

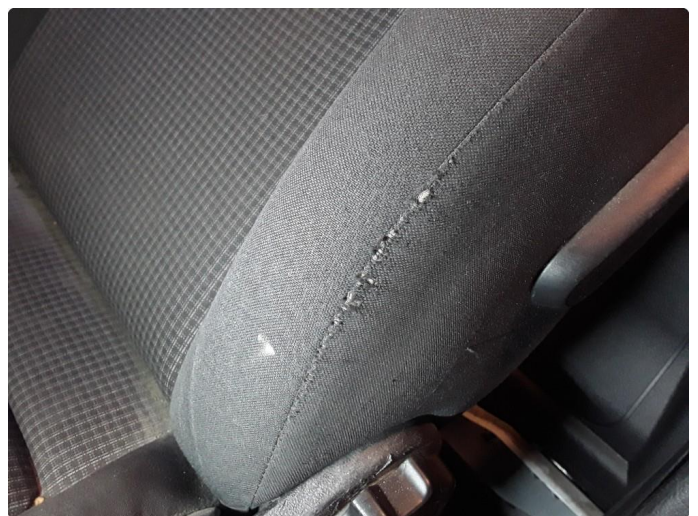
| Punkt | Beskrivelse | Plassering |
|---|---|---|
| 2.1 Seter | Noe sår på seterygg. | venstre foran |

2.1 Noe sår på seterygg.

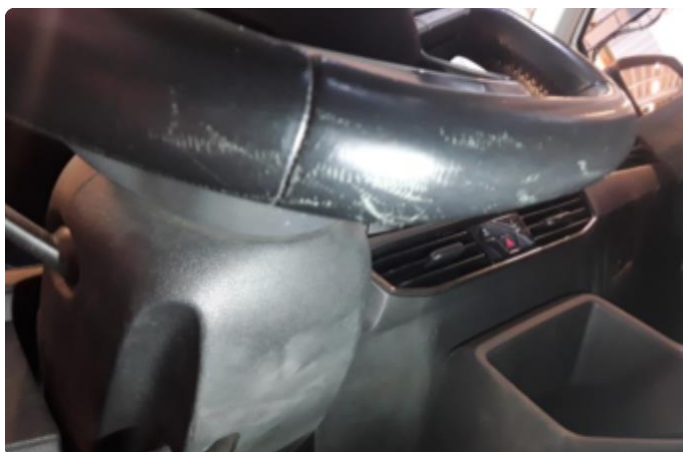
| Punkt | Beskrivelse | Plassering |
|---|---|---|
| 2.2 Ratt | Noe sår og riper i ratt. | |

2.2 Noe sår og riper i ratt.
