# NAF Bruktbiltest

**Testdato**  
15.05.2025

**Bilmerke** Tesla  
**Modell** MODEL S  
**Type** 002  
**Registreringsnr.** EL29089  
**Understellsnr.** 5YJSA2CN8DFP18492  
**Km.stand.** 239449  
**Farge** Hvit  
**Karosseritype** Kombikupé

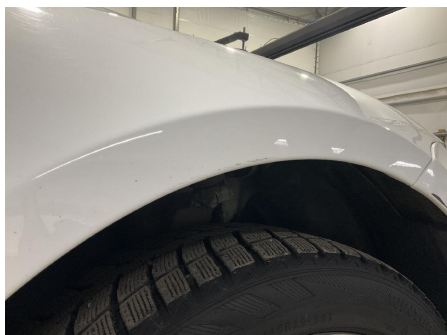
**1. Lakk / karosseri utvendig**

| Ref.Id | Repareres | Resultat | Beskrivelse |
|---|---|---|---|
| 86.3 | Lakk / karosseri utvendig | Lakkriper: | Høyre forskjerm, Høyre fordør, Støtfanger foran |
| 86.4 | | Skadet: | Panser, Støtfanger foran, Høyre sidekanal |
| 86.6 | | Pyntelist løs, skadet eller mangler: | Støtfanger foran, Bakluke |
| 86.12 | | Steinsprut/lakksår | Støtfanger bak, Støtfanger foran, Panser |
| 86.14 | | Lakkslipp/flassing | Panser |
