# NAF Bruktbiltest

**Testdato**  
30.07.2025

**Bilmerke** Tesla  
**Modell** Model 3  
**Type** 003  
**Registreringsnr.** ED56278  
**Understellsnr.** LRW3E7EB9MC420388  
**Km.stand.** 258762  
**Farge** Hvit  
**Karosseritype** Sedan

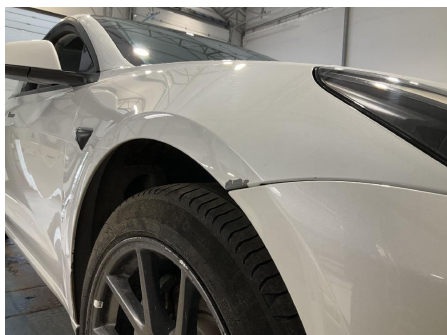
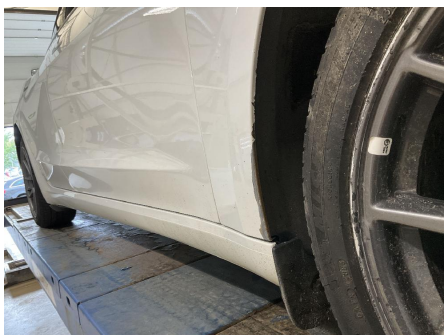
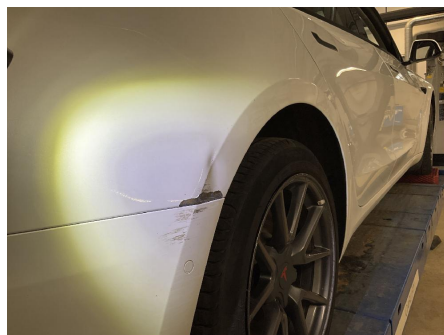
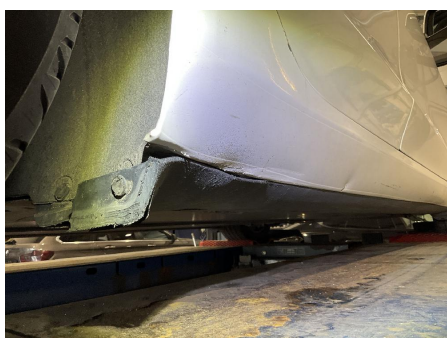
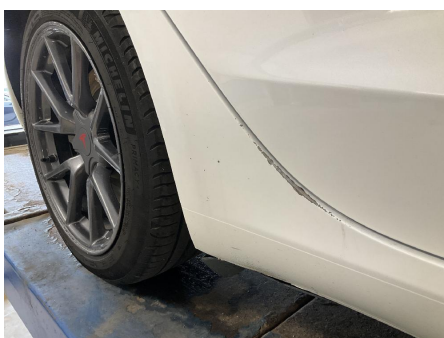
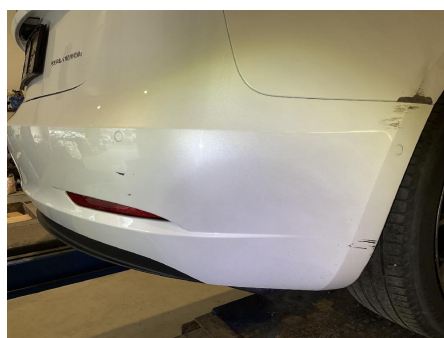
**1. Lakk / karosseri utvendig**

**2. Lakk / karosseri utvendig**

**3. Lakk / karosseri utvendig**

**4. Lakk / karosseri utvendig**

**5. Lakk / karosseri utvendig**

**6. Lakk / karosseri utvendig**

| Ref.Id | Repareres | Resultat | Beskrivelse |
|---|---|---|---|
| 86.3 | Lakk / karosseri utvendig | Lakkriper: | Støtfanger bak |
| 86.4 | | Skadet: | Høyre baks skjerm, Høyre sidekanal |
| 86.6 | | Pyntelist løs, skadet eller mangler: | Høyre sidekanal |
| 86.12 | | Steinsprut/lakksår | Støtfanger foran, Tak, Venstre fordør, Høyre fordør, Venstre bakdør, Høyre bakdør, Venstre sidekanal |
| 86.14 | | Lakkslipp/flassing | Venstre forskjerm, Høyre forskjerm, Venstre baks skjerm, Høyre baks skjerm |

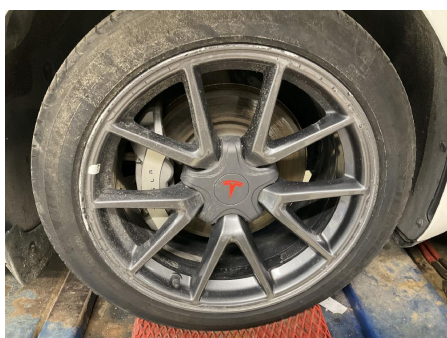
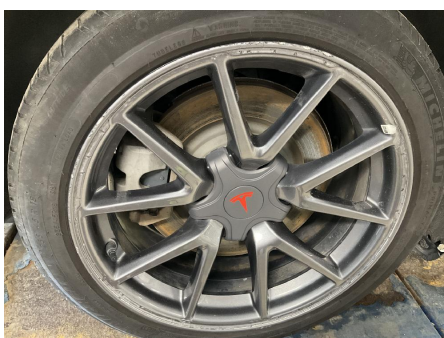
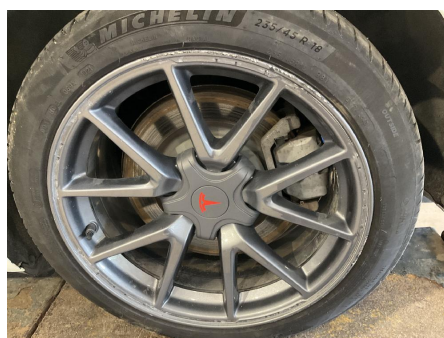
**7. Felg**

**8. Felg**

**9. Felg**

| Ref.Id | Repareres | Resultat | Beskrivelse |
|---|---|---|---|
| 66.8 | Felg | Vesentlig ripe / hakk inn til grunnmaterialet: | Høyre foran, Venstre bak, Høyre bak |

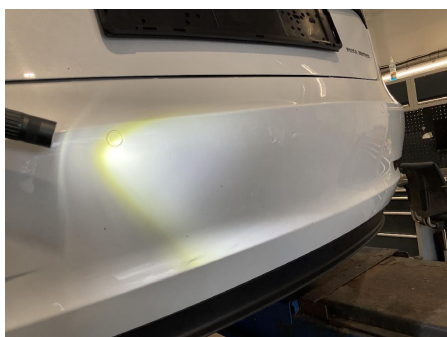
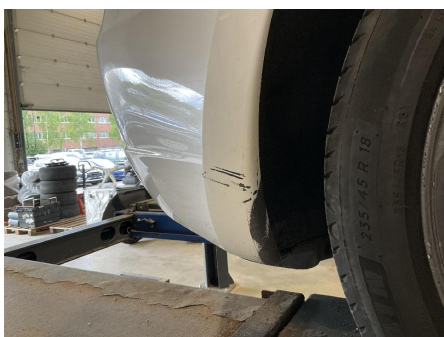
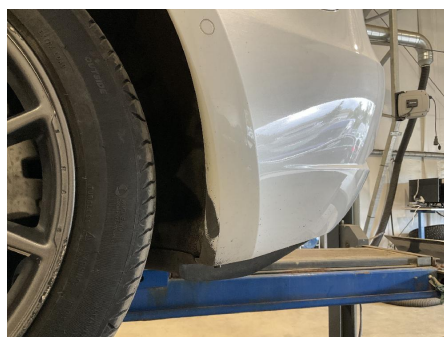
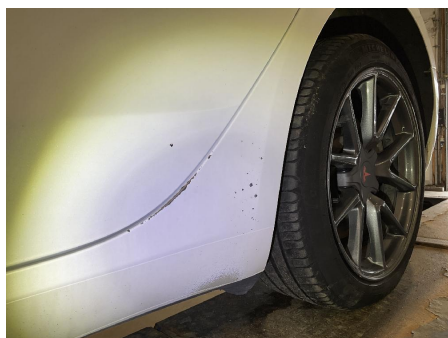
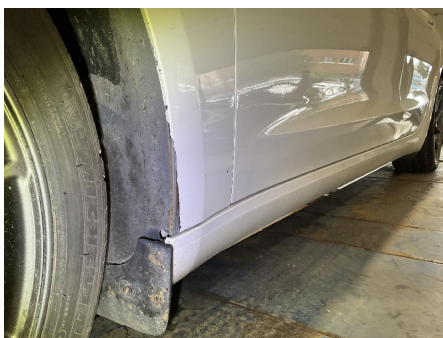
**10. Lakk / karosseri utvendig**

**11. Lakk / karosseri utvendig**

**12. Lakk / karosseri utvendig**

**13. Lakk / karosseri utvendig**

**14. Lakk / karosseri utvendig**

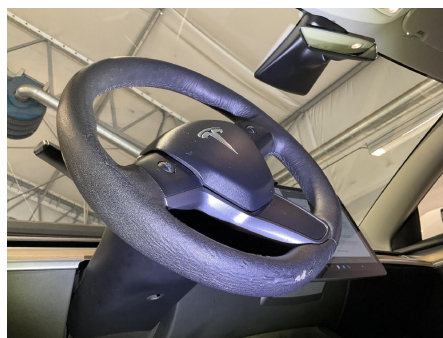
| Ref.Id | Repareres | Resultat | Beskrivelse |
|---|---|---|---|
| 71.6 | Ratt, rattaksel, ledd | Løs / slitt rattpolstring | |

**15. Ratt, rattaksel, ledd**

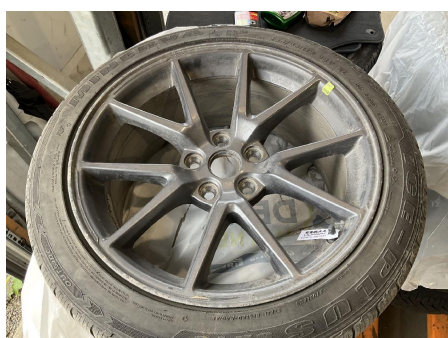
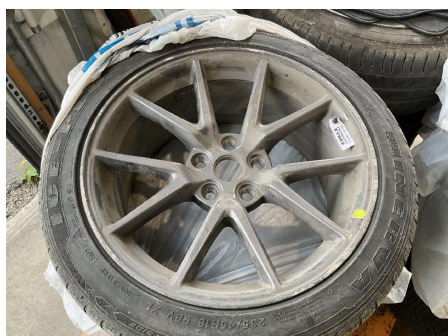
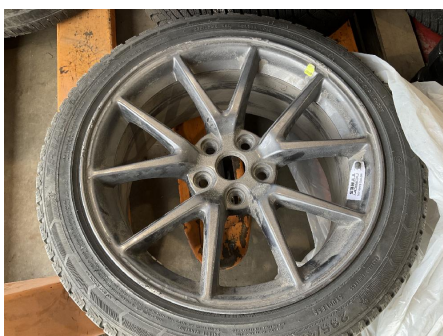
| Ref.Id | Repareres | Resultat | Beskrivelse |
|---|---|---|---|
| 67.23 | Ekstra hjulsett | Vesentlig ripe(r) inn til grunnmaterialet på felg: | 3 felger |

**16. Ekstra hjulsett**

**19. Ekstra hjulsett**

**20. Ekstra hjulsett**

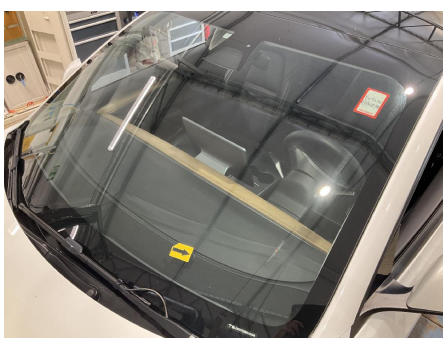
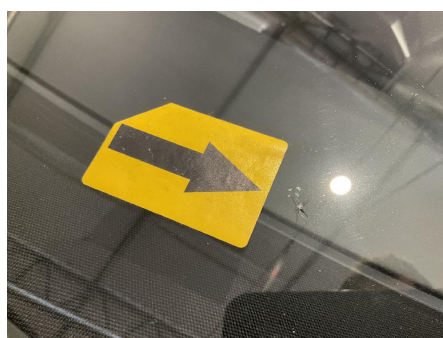
| Ref.Id | Repareres | Resultat | Beskrivelse |
|---|---|---|---|
| 81.2 | Frontrute | En eller flere steinsprutrosetter som ikke er utbedret<br>• Reparasjonsmetode: Reparasjon | |

**17. Frontrute**

**18. Frontrute**

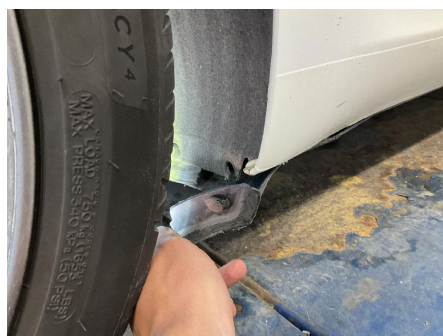
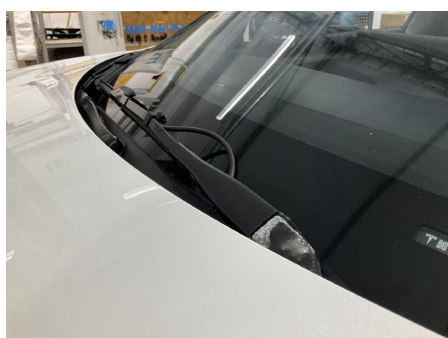
**21. Lakk / karosseri utvendig**

**22. Lakk / karosseri utvendig**
