# NAF Bruktbiltest

**Testdato**  
15.08.2025

**Bilmerke** Peugeot  
**Modell** BOXER  
**Type** Y  
**Registreringsnr.** KJ26761  
**Understellsnr.** VF3YD2MAU12C16404  
**Km.stand.** 167862  
**Farge** Hvit  
**Karosseritype** Separat førerhus

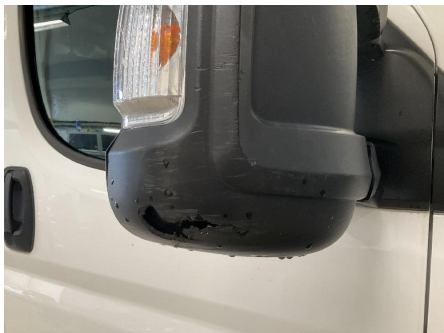
**2. Høyre speil**

| Ref.Id | Repareres | Resultat | Beskrivelse |
|---|---|---|---|
| 87.5 | Utvendig speil | Skade på speilramme / -hus | Høyre side |

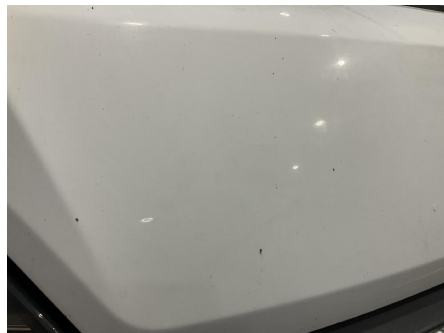
**3. Panser**

| Ref.Id | Repareres | Resultat | Beskrivelse |
|---|---|---|---|
| 86.12 | | Steinsprut/lakksår | Panser, Tak, Venstre fordør, Høyre fordør |

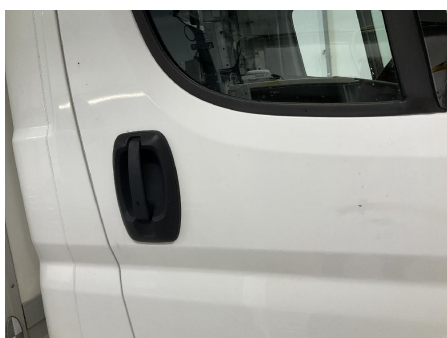
**4. Høyre fordør**

| Ref.Id | Repareres | Resultat | Beskrivelse |
|---|---|---|---|
| 86.1 | Lakk / karosseri utvendig | Bulk (er): | Høyre fordør |

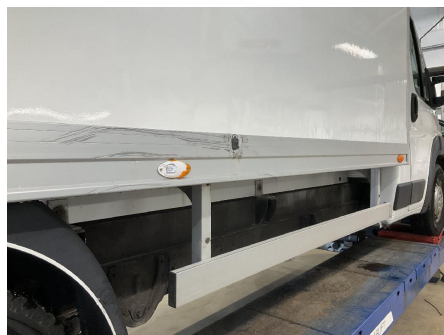
**12. Markeringslys/-lykter**

| Ref.Id | Repareres | Resultat | Beskrivelse |
|---|---|---|---|
| 18.5 | Markeringslys/-lykter | Skadet lyktelass | Høyre, Midtre |

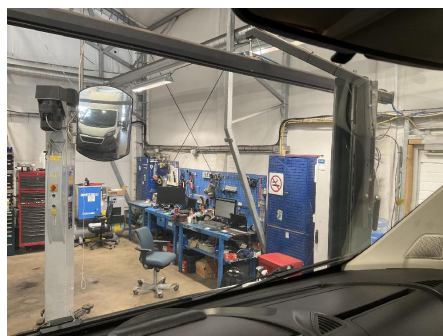
15. Frontrute

| Ref.Id | Opplysning | Resultat | Beskrivelse |
|---|---|---|---|
| 81.10 | Frontrute | Slitt frontrute | |

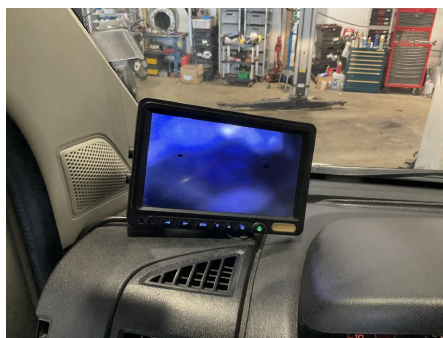
**26. Radio / Multimedia**

| Ref.Id | Repareres | Resultat | Beskrivelse |
|---|---|---|---|
| 46.7 | Radio / Multimedia | Ryggekamera har uklart bilde | |
