VOLVO XC60 220 HK AUTOMAT 4X4
TESTDATO: 03.03.2025
KODE: 1654886

LY80717	156 627 KM	08.11.2016 Førstegang registrert	Diesel
----------------	-------------------	--	---------------

NBF Tilstandsrapport er utarbeidet av Norges Bilbransjeforbund og Forbrukerrådet.

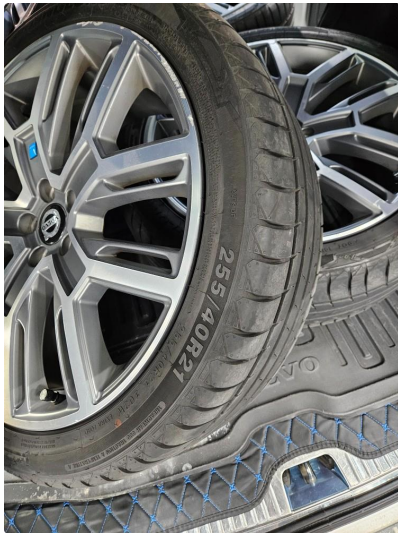
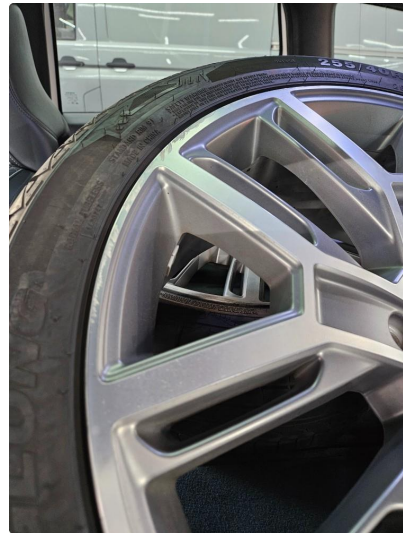
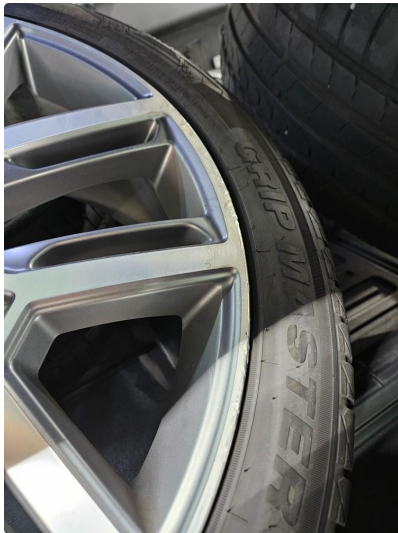
Punkt	Beskrivelse	Plassering
1. EKSTERIØR		
1.1 Dekk/Felger	noe skrubbemerker på alu. sommerfelger	
1.2 Dekk/Felger	piggfri vinterdekk: Conti V C 7 foran (prod. 0523) Nokian R3 bak (prod. 3521), for info	
1.3 Dekk/Felger	sommerdekk: 255/40-21 102W (prod. 1422), for info	
2. OPPLYSNINGER/KLARGJØRING		
2.1 Opplysninger	bilen er godkjent i vognkort med Polestar tuning	
2.2 Opplysninger	komplett servicehistorikk + tannreim/vannpumpe-skift utført (alt hos merkeforhandler)

1.1 Noe skrubbermerker på alu. sommerfelger

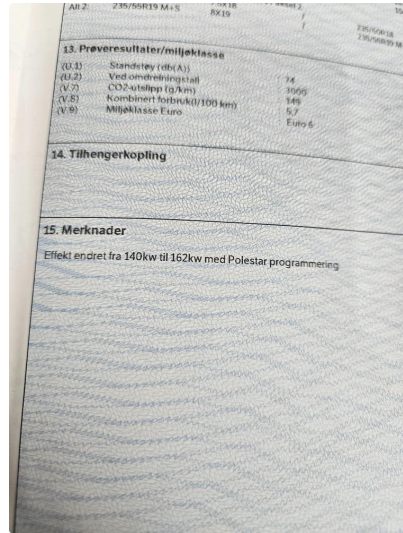
2.1 Bilen er godkjent i vognkort med Polestar tuning

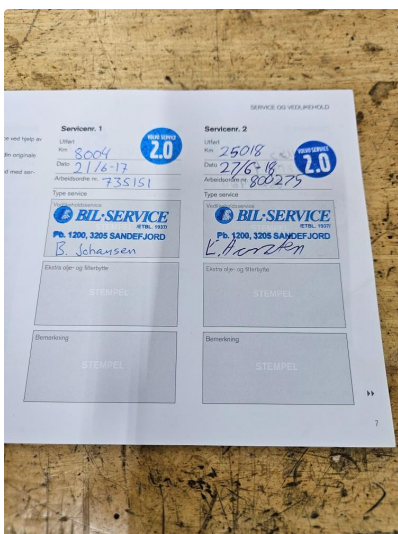
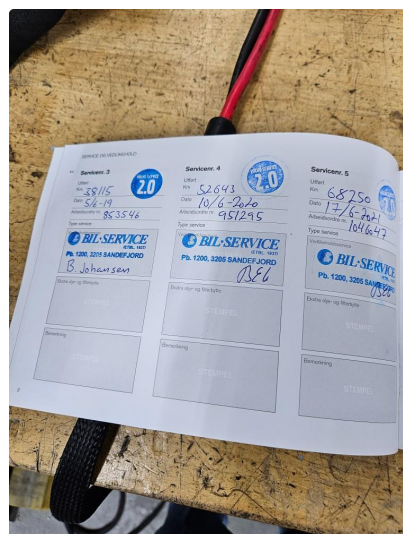
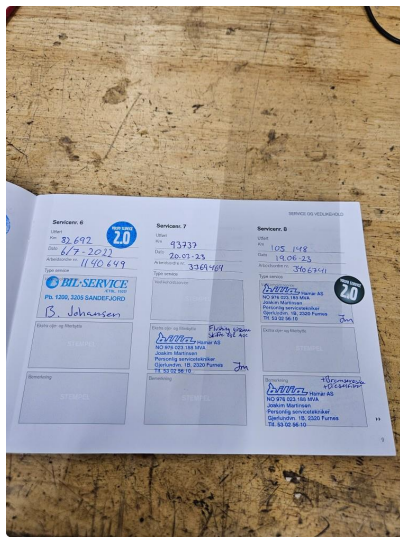
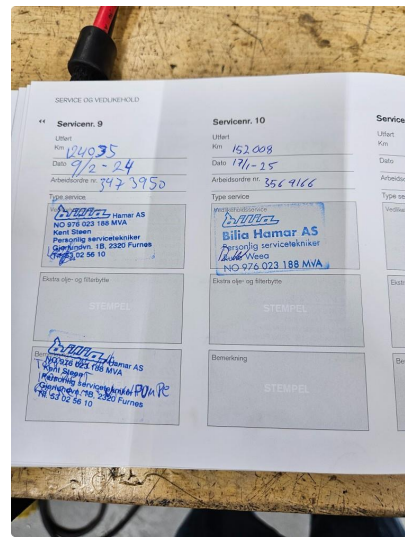
2.2 Komplet servicehistorikk + tannreim/vannpumpe-skiift utført (alt hos merkeforhandler)

2.2 Komplet servicehistorikk + tannreim/vannpumpe-skift utført (alt hos merkeforhandler)
