# NAF Bruktbiltest

**Testdato**  
23.05.2025

| <b>Bilmerke</b> | FORD | <b>Motorstørrelse</b> | cm <sup>3</sup> |
| <b>Registreringsnr.</b> | YE99689 | <b>Drivstofftype</b> | Diesel |

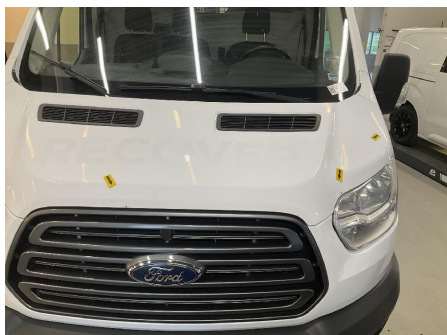
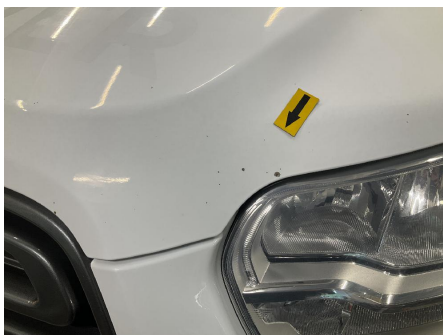
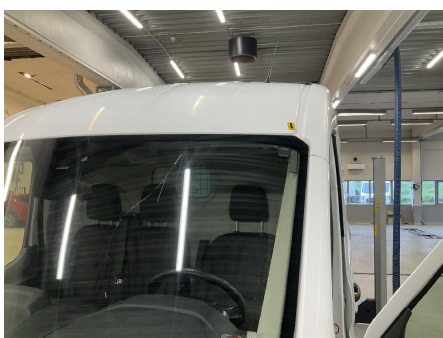
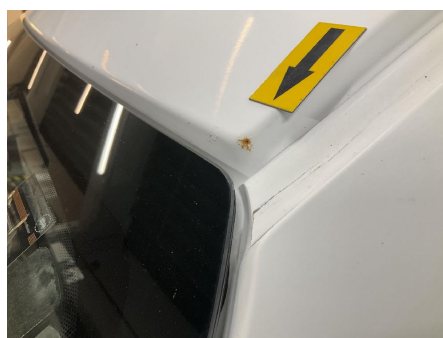
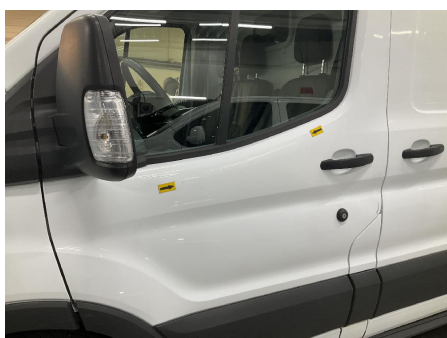
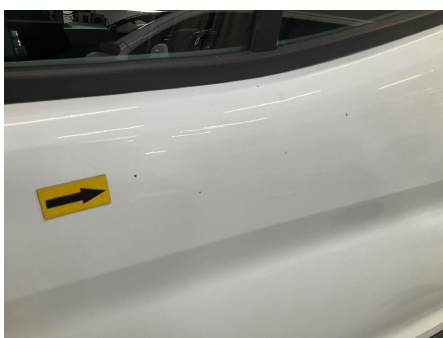
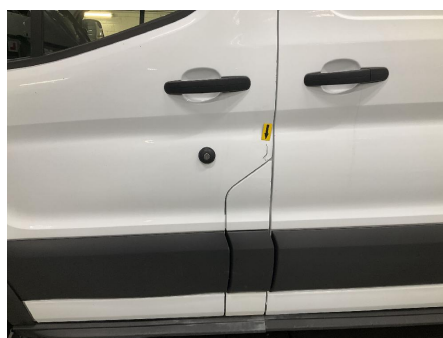
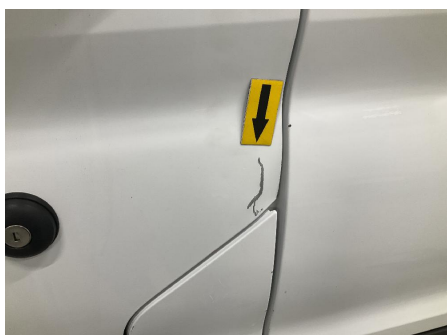
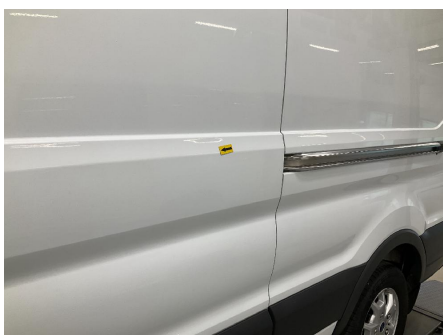
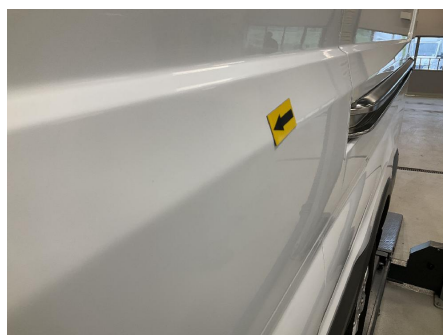
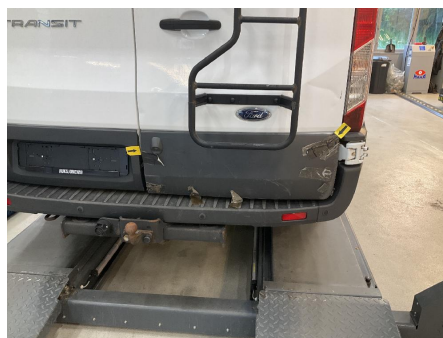
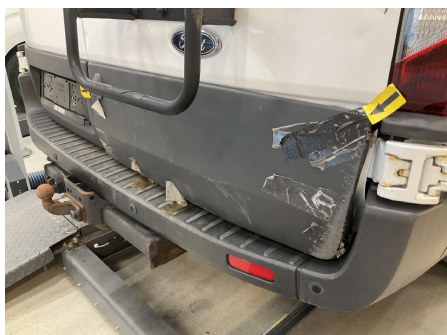
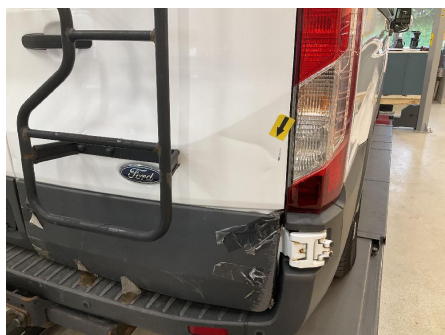
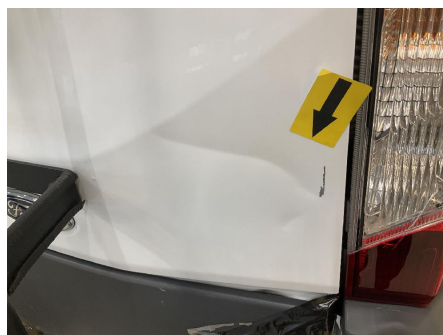
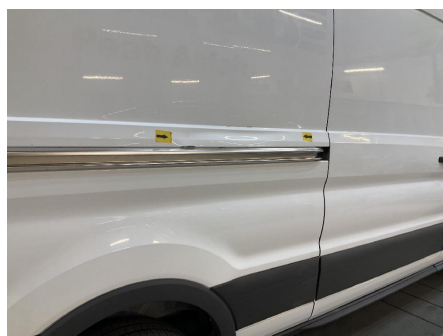
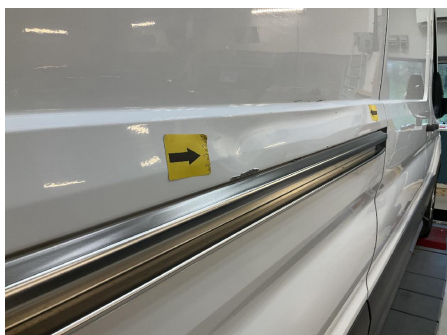
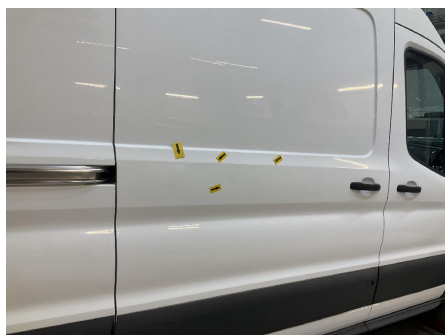
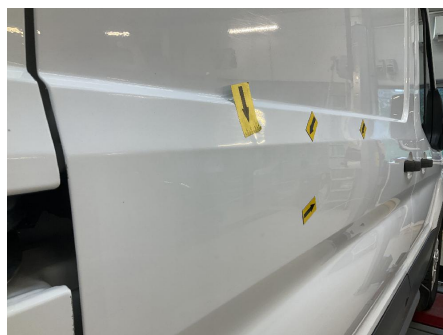
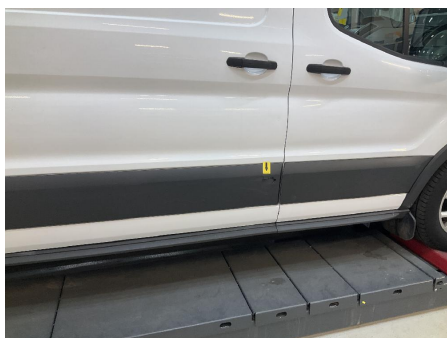
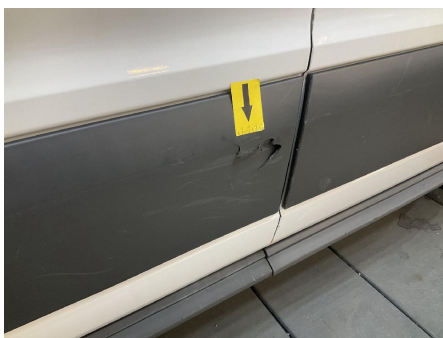
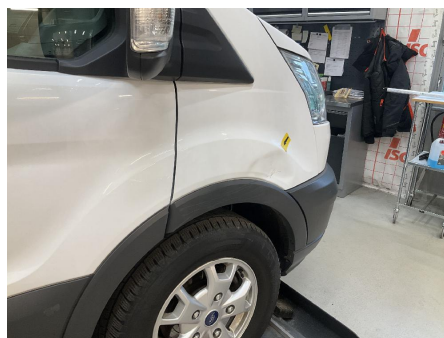
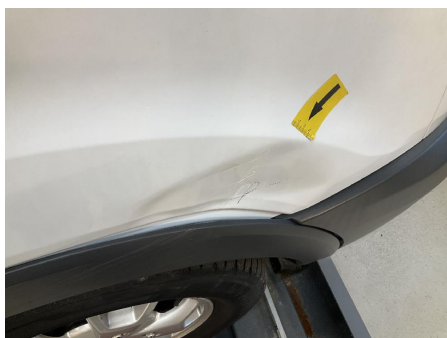
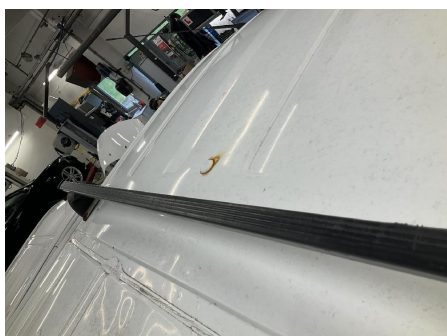
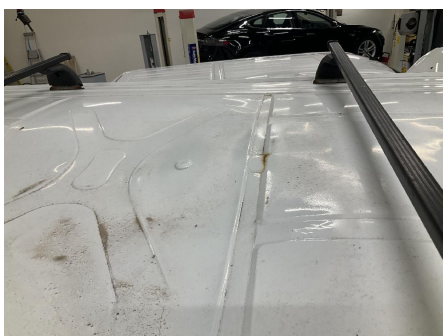
| Ref.Id | Repareres | Resultat | Beskrivelse |
|---|---|---|---|
| 86.4 | Lakk / karosseri utvendig | Skadet: | Tak, Høyre bakskjerm |
| 86.6 | | Pyntelist løs, skadet eller mangler: | Bakluke, Høyre bakdør |

| Ref.Id | Opplysning | Resultat | Beskrivelse |
|---|---|---|---|
| 86.17 | Lakk / karosseri utvendig | Lakkriper: | Venstre fordør |
| 86.19 | | Småbulker: | Venstre bakdør, Høyre bakdør |
| 86.20 | | Bulk(er) | Høyre forskjerm |
| 86.21 | | Steinsprut: | Panser, Venstre fordør |
| 86.22 | | Små lakkblærer: | Tak |
| 86.25 | | Rustangrep: | Tak |

**1. Lakk / karosseri utvendig**

**2. Lakk / karosseri utvendig**

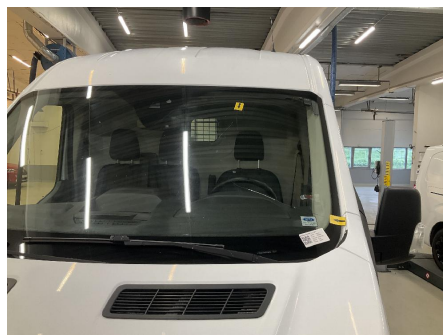
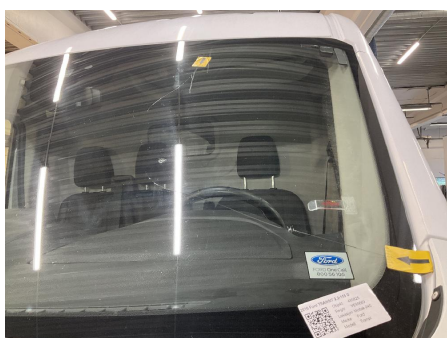
| Ref.Id | Repareres | Resultat | Beskrivelse |
|---|---|---|---|
| 81.4 | Frontrute | Sprekk i frontrute: <ul style="list-style-type: none"><li>• Reparasjonsmetode: Skift</li></ul> | |

**3. Frontrute**

**4. Frontrute**

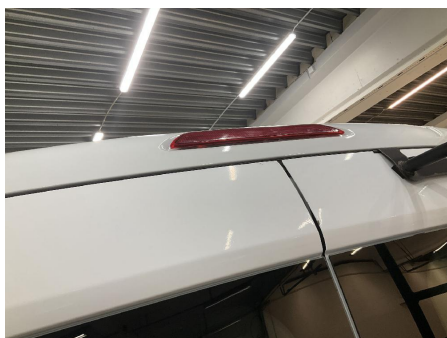
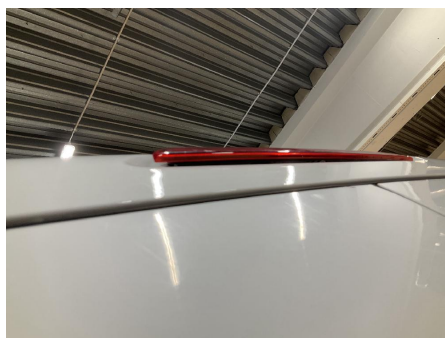
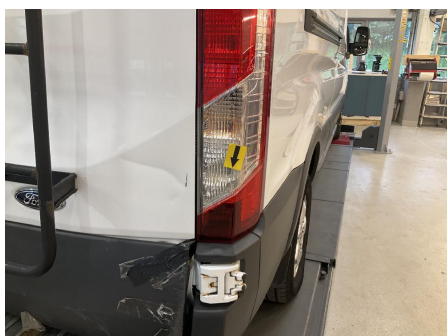
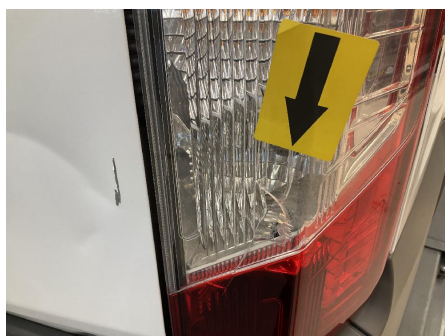
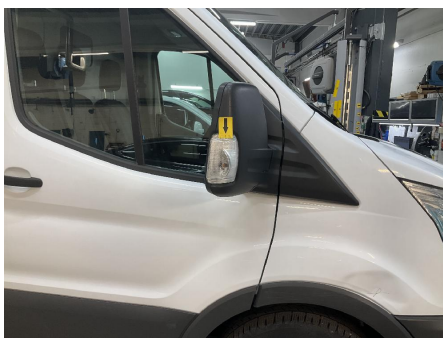
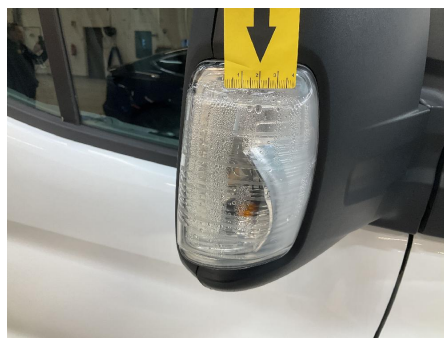
| Ref.Id | Repareres | Resultat | Beskrivelse |
|---|---|---|---|
| 17.11 | Lys | Skadet lykteglass: | Høyre baklys |
| 17.15 | | Vann / kondens i lykt: | Høyre sideblinklys |
| 17.17 | | Løs lykt: | Midtre bremselys |

**13. Lys**

**14. Lys**

**19. Lys**

**20. Lys**

**29. Lys**

**30. Lys**
