# NAF Bruktbiltest

**Testdato**  
03.08.2025

| <b>Modell</b> | ARIYA | <b>Motoreffekt</b> | 178 kW |
| <b>Registreringsnr.</b> | EH85351 | <b>Drivstofftype</b> | Elektrisk |

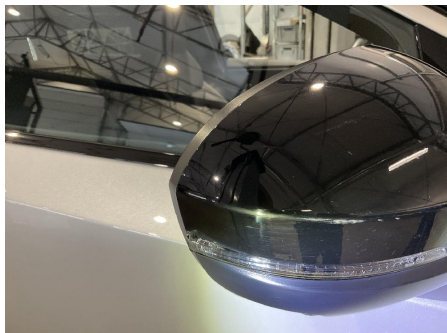
**1. Utvendig speil**

| Ref.Id | Repareres | Resultat | Beskrivelse |
|---|---|---|---|
| 87.9 | Utvendig speil | Ripe i speilhus: | Høyre |

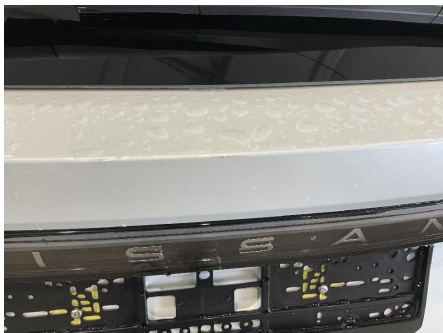
**2. Lakk / karosseri utvendig**

| Ref.Id | Repareres | Resultat | Beskrivelse |
|---|---|---|---|
| 86.12 | Lakk / karosseri utvendig | Steinsprut/lakksår | Bakluke |

| Ref.Id | Opplysning | Resultat | Beskrivelse |
|---|---|---|---|
| 86.17 | Lakk / karosseri utvendig | Lakkriper: | Venstre forskjerm, Høyre<br>forskjerm, Støtfanger bak |
