**VOLKSWAGEN TOURAN 150 HK AUTOMAT  
FORHJULSDRIFT**
**TESTDATO: 05.06.2025**
**KODE: 1725381**

**LJ80999**

NBF Tilstandsrapport er utarbeidet av Norges Bilbransjeforbund og Forbrukerrådet.

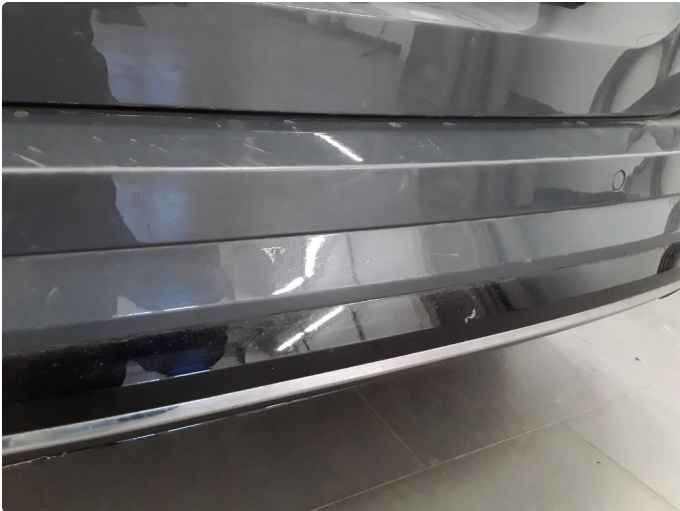
| Punkt | | Beskrivelse | Plassering |
|---|---|---|---|
| 1.2 | Støtfanger | Noe innlastningsriper støtfanger bak. Normal bruksslitasje | |

1.2 Noe innlastningsriper støtfanger bak. Normal bruksslitasje

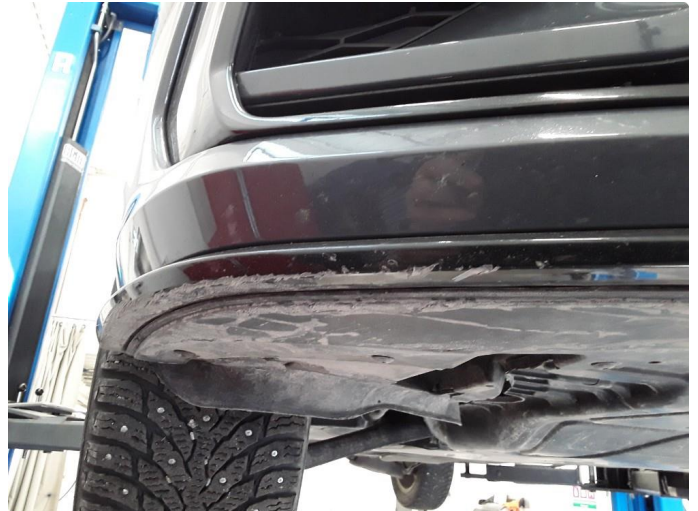
| Punkt | | Beskrivelse | Plassering |
|---|---|---|---|
| 1.3 | Støtfanger | Noe skrubbskader underkant støtfanger foran. Normal bruksslitasje | nede - høyre foran |

1.3 Noe skrubbskader underkant støtfanger foran. Normal bruksslitasje

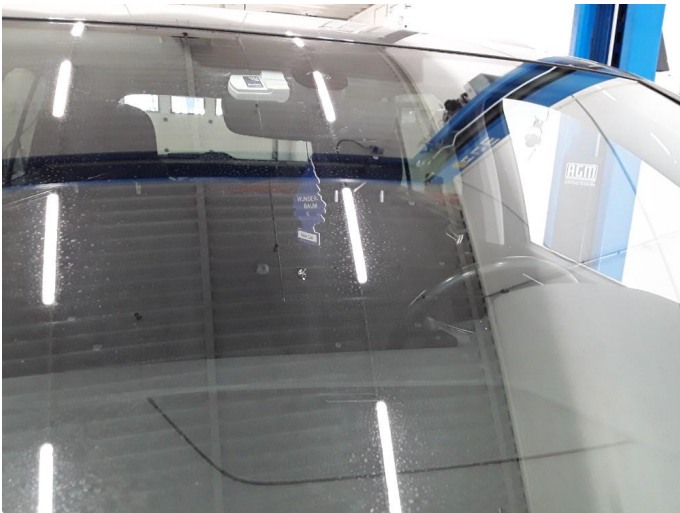
| Punkt | | Beskrivelse | Plassering |
|---|---|---|---|
| 1.4 | Frontvindu | Steinslag i frontruten. Reparert og limt. | midten høyre |

1.4 Steinslag i frontruten. Reparert og limt.
