# NAF Bruktbiltest

**Testdato**  
18.02.2025

<b>Bilmerke</b>	Ford	<b>Motorstørrelse</b>	1560 cm <sup>3</sup>
<b>Modell</b>	TRANSIT CONNECT	<b>Motoreffekt</b>	55 kW
<b>Type</b>	PU2	<b>Aksler i drift</b>	1
<b>Registreringsnr.</b>	LJ59889	<b>Drivstofftype</b>	Diesel
<b>Understellsnr.</b>	WF0RXXWPGRFD44484	<b>Kjøretøygruppe</b>	315
<b>Km.stand.</b>	221998	<b>Bruktimportert</b>	Nei
<b>Farge</b>	Hvit	<b>Registreringsår</b>	2015
<b>Karosseritype</b>	Integrert førerhus	<b>Registrert første gang</b>	07.08.2015
		<b>Frist for neste EU kontroll</b>	02.08.2025

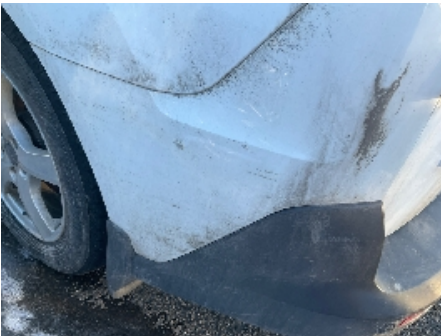
**1. Lakk / karosseri utvendig**

81.2	Frontrute	En eller flere steinsprutrosetter som ikke er utbedret • Reparasjonsmetode: Reparasjon	
86.2	Lakk / karosseri utvendig	Lakkriper:	Støtfanger bak

86.16	Lakk / karosseri utvendig	Lakkriper:	Høyre bakskjerm
86.17		Diverse småbulker/lakkriper	
86.18		Småbulker:	Venstre fordør, Venstre bakskjerm

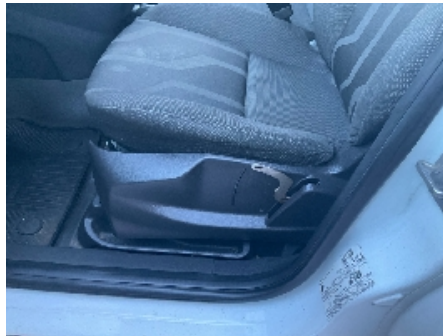
**2. Seter**

98.2	Seter	Misfarget/skittent:	Høyre foran, Midten foran
98.5		Feil med seteregulering/lås:	Venstre foran
Ref.Id	Opplysning	Resultat	Beskrivelse
29.8	Oljenivå motor	Oljeskift anbefales
