# NAF Bruktbiltest

**Testdato**  
22.07.2025

**Bilmerke** Toyota  
**Modell** BZ4X  
**Type** EAM1(M)  
**Registreringsnr.** EJ48332  
**Understellsnr.** JTMAABAA50A041271  
**Km.stand.** 14218  
**Farge** Svart  
**Karosseritype** Stasjonsvogn

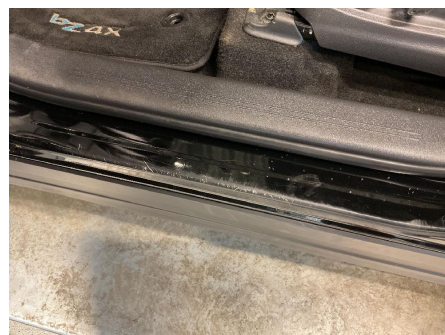
**18. Døråpning**

| Ref.Id | Repareres | Resultat | Beskrivelse |
|---|---|---|---|
| 97.1 | Døråpning | Sår eller skade: | Venstre fordør |

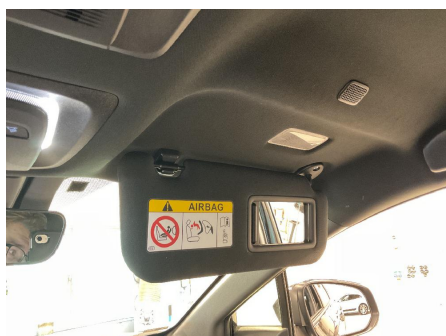
**19. Solskjerm**

| Ref.Id | Repareres | Resultat | Beskrivelse |
|---|---|---|---|
| 94.5 | Solskjerm | * Lys på H solskjerm funker ikke | |

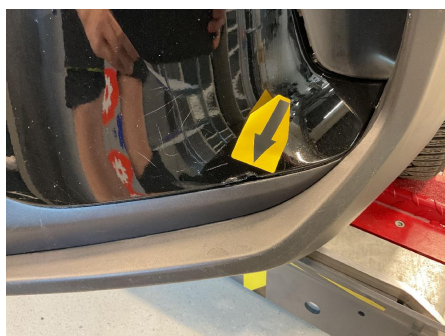
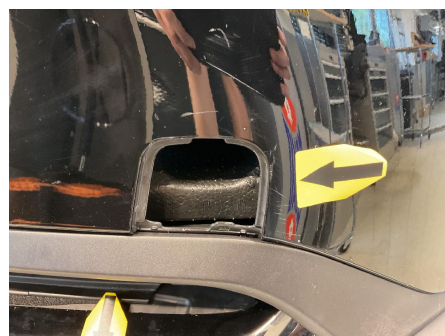
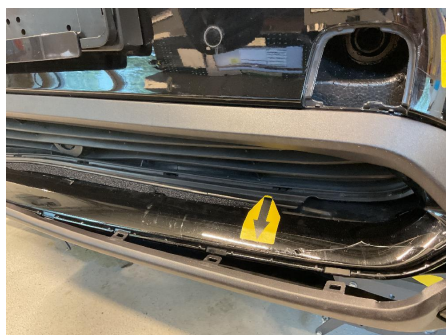
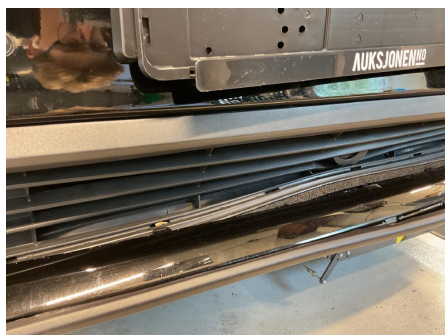
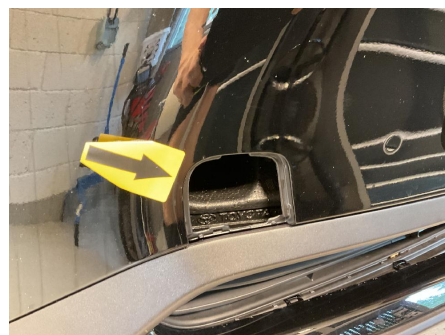
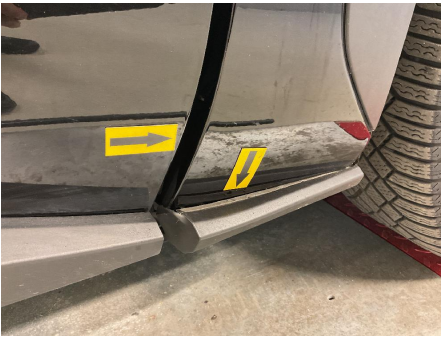
| Ref.Id | Repareres | Resultat | Beskrivelse |
|---|---|---|---|
| 86.1 | Lakk / karosseri utvendig | Bulk (er): | Høyre bakdør |
| 86.4 | | Skadet: | Høyre forskjerm, Støtfanger foran |
| 86.16 | | * Tegn til at bilen har vært i kollisjon. Ekstra kostnader kan forekomme grunnet ukjente skader/feil. Må demonteres for videre inspeksjon | |

| Ref.Id | Opplysning | Resultat | Beskrivelse |
|---|---|---|---|
| 86.18 | Lakk / karosseri utvendig | Diverse småbulker/lakkriper | |

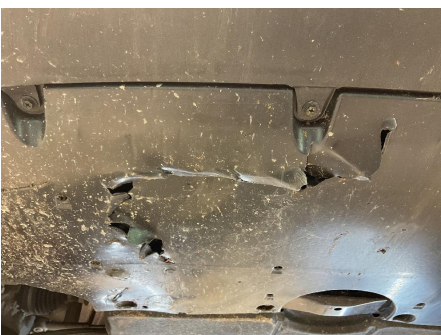
34. Underside

| Ref.Id | Repareres | Resultat | Beskrivelse |
|---|---|---|---|
| 88.2 | Underside | Skadet/løst plastdeksel: | Midten foran |

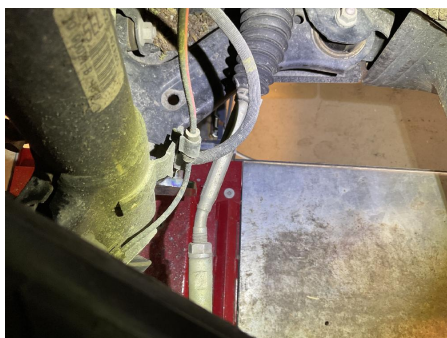
**37. Styrestag/ledd**

| Ref.Id | Repareres | Resultat | Beskrivelse |
|---|---|---|---|
| 73.3 | Styrestag/ledd | Deformert stag: | Venstre indre foran |
| 73.4 | | * Ukjent om styresnekke er skadet. Videre feil søk anbefales | |
