**VOLVO XC40 4X4**
**TESTDATO: 20.02.2025**
**KODE: 1647100**

<b>ED75771</b>

NBF Tilstandsrapport er utarbeidet av Norges Bilbransjeforbund og Forbrukerrådet.

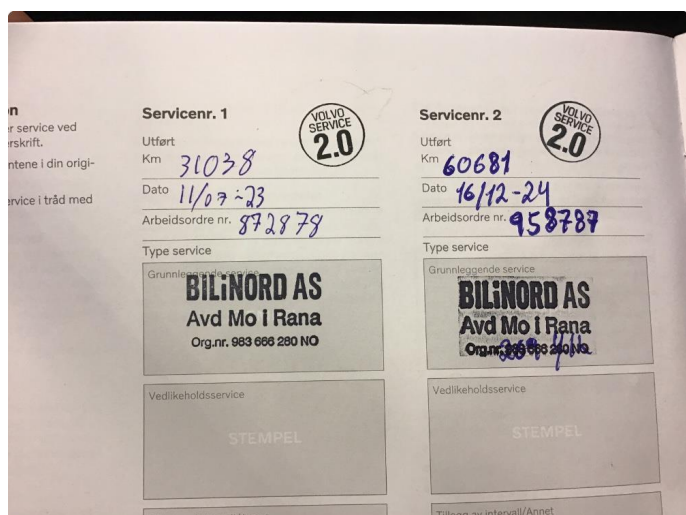
Punkt	Beskrivelse	Plassering	
<b>1. EKSTERIØR</b>			
1.1	Vinduspussere/-spylar	utslitte pussereblader	begge foran
1.2	Dekk/Felger	for lite mønsterdybde sommerdekk premium	
<b>2. OPPLYSNINGER/KLARGJØRING</b>			
2.1	Opplysninger	dokumentert service, se bilde

2.1 Dokumentert service, se bilde
