MITSUBISHI PAJERO 200 HK AUTOMAT 4X4
TESTDATO: 28.03.2025
KODE: 1677679

JD54369	244 111 KM	28.12.2009 Førstegang registrert	Diesel
----------------	-------------------	--	---------------

NBF Tilstandsrapport er utarbeidet av Norges Bilbransjeforbund og Forbrukerrådet.

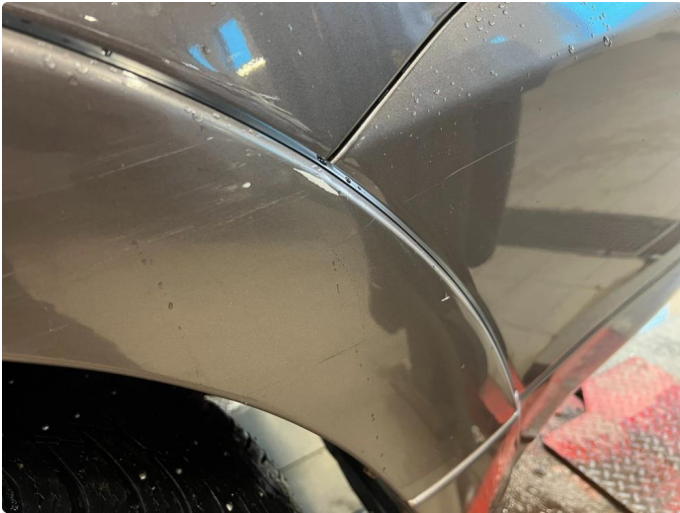
2.1 Skade

Punkt	Beskrivelse	Plassering
1. IDENTITET		
1.1	Dokumentasjon utstyr/godkjenning	mangler servicedokumentasjon fra 2021 til 2025. Stor service utføres nå
2. EKSTERIØR		
2.1	Skjermer	skade
		venstre bak
2.2	Korrosjon	øvrige feil
3. BREMSER		
3.1	Skiver	under minstemål/ Bremseskiver byttes
