# NAF Bruktbiltest

**Testdato**  
13.05.2025

| <b>Bilmerke</b> | Tesla | <b>Motorstørrelse</b> | cm <sup>3</sup> |
| <b>Modell</b> | MODEL S | <b>Motoreffekt</b> | 52 kW |

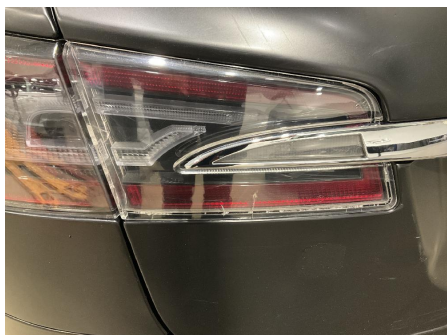
**1. Lys**

| Ref.Id | Repareres | Resultat | Beskrivelse |
|---|---|---|---|
| 17.12 | Lys | Kraketert lykteglass | Venstre baklys, Høyre baklys |

| Ref.Id | Opplysning | Resultat | Beskrivelse |
|---|---|---|---|
| 17.29 | Lys | Kraketert lykteglass | Høyre baklys, Venstre baklys |

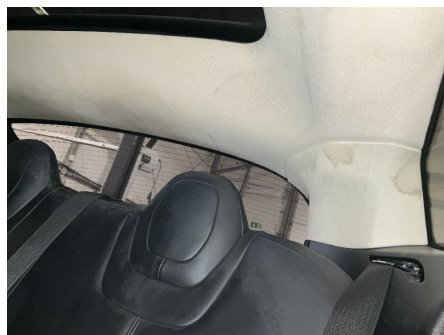
**3. Taktrekk**

| Ref.Id | Repareres | Resultat | Beskrivelse |
|---|---|---|---|
| 93.2 | Taktrekk | Skittent taktrekk | Bak |
| 93.4 | | * Er/vært vannlekkasje på taktrekk - feilsøk for nærmere kontroll. | |

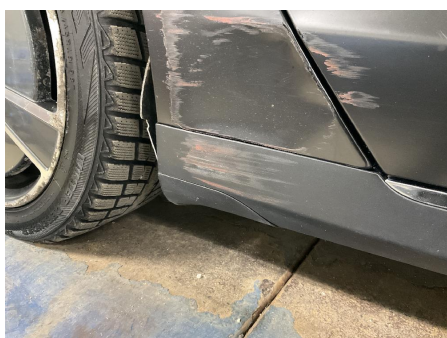
**4. Lakk / karosseri utvendig**

| Ref.Id | Repareres | Resultat | Beskrivelse |
|---|---|---|---|
| 86.4 | Lakk / karosseri utvendig | Skadet: | Høyre bakskjerm |
| 86.6 | | Pyntelist løs, skadet eller mangler: | Venstre sidekanal, Høyre sidekanal |

| Ref.Id | Opplysning | Resultat | Beskrivelse |
|---|---|---|---|
| 86.19 | Lakk / karosseri utvendig | Småbulker: | Venstre fordør |
| 86.20 | | Bulk(er) | Panser, Støtfanger bak, Høyre bakskjerm |

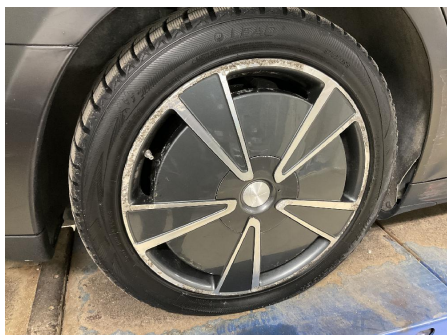
**7. Felg**

| Ref.Id | Repareres | Resultat | Beskrivelse |
|---|---|---|---|
| 66.7 | Felg | Vesentlig oksidering/rust | Venstre foran, Venstre bak, Høyre bak, Høyre foran |
